# Asbestinventarisatetest

Sportpleinstraat 17, 9220 Hamme

Attestnummer : 20240514-000786.000

Uitgegeven op : 14.05.2024

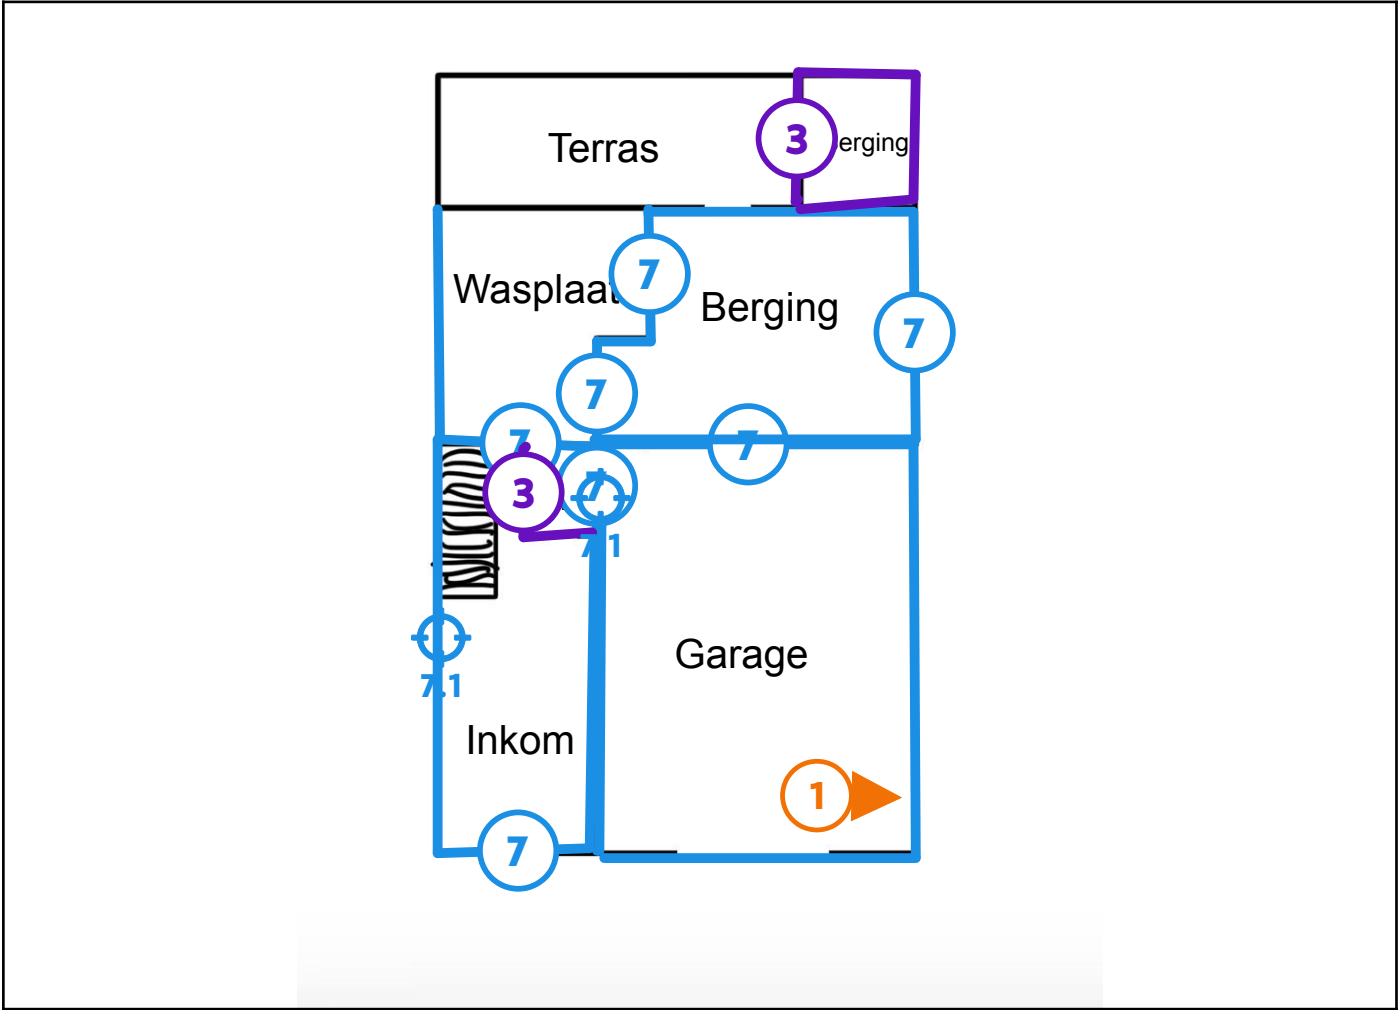
# Plan 1.1: Grondplan gelijkvloers

| Beschrijving | Type | Actie |
|---|---|---|
| 1. Elektrische teller | Asbestmateriaal | Verwijderen |

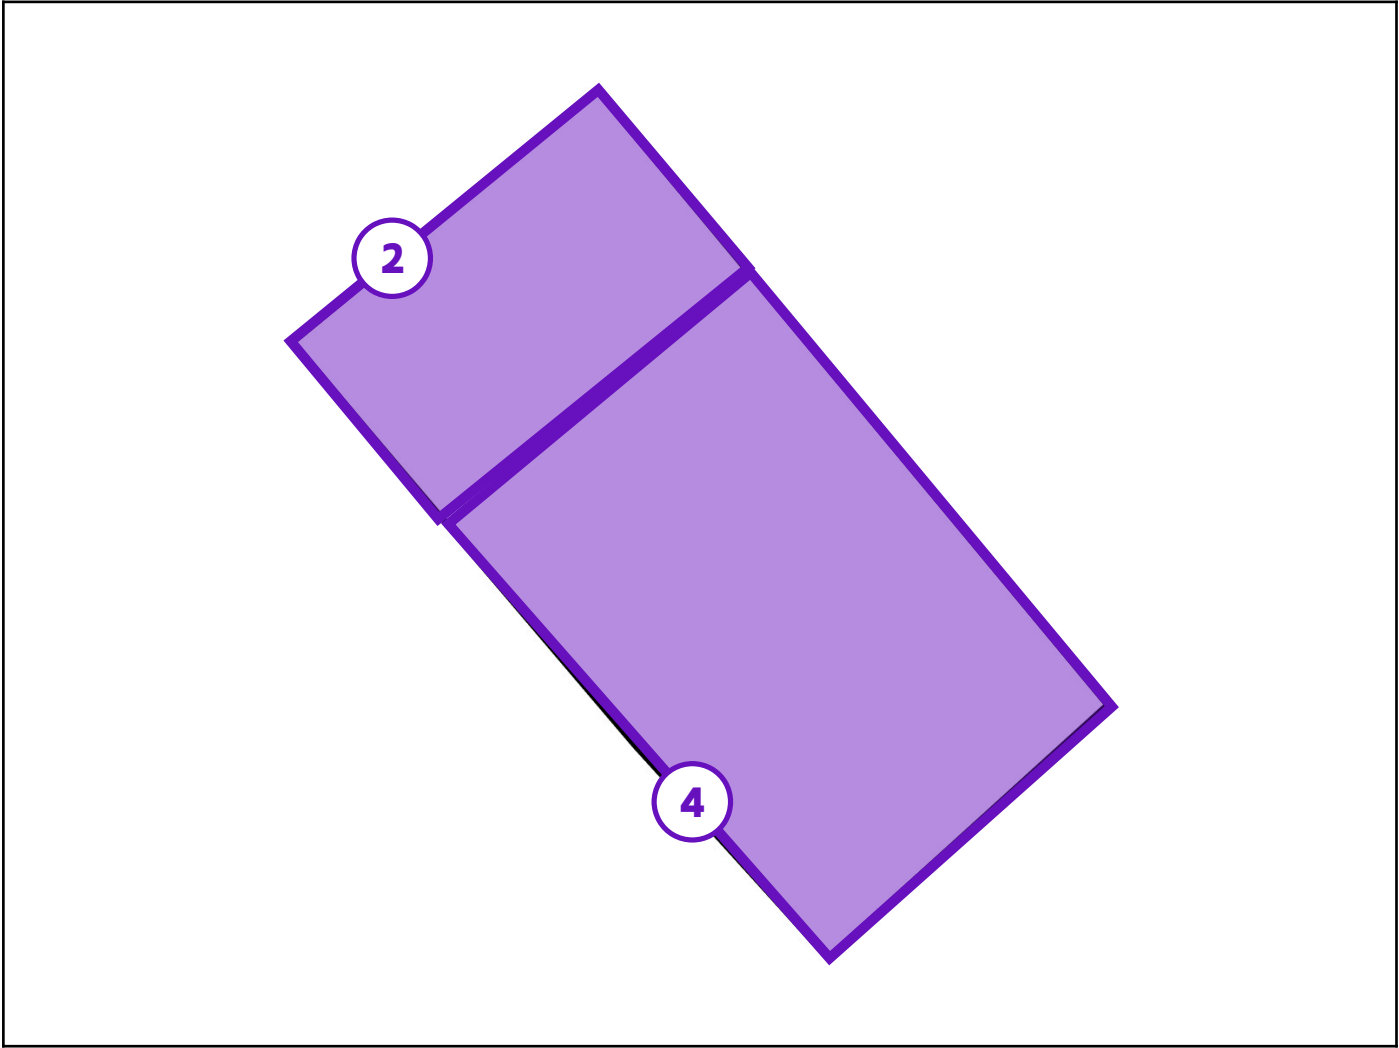
# Plan 1.8: Woning plan

| Beschrijving | Type | Actie |
|---|---|---|
| 2. Plat dak woning | Beperking | - |

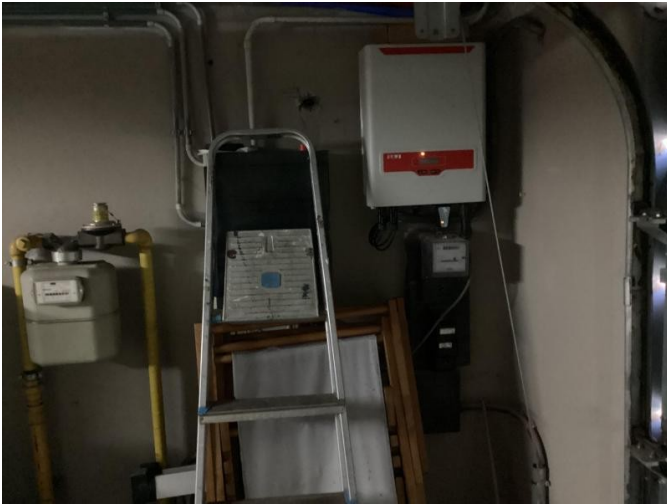
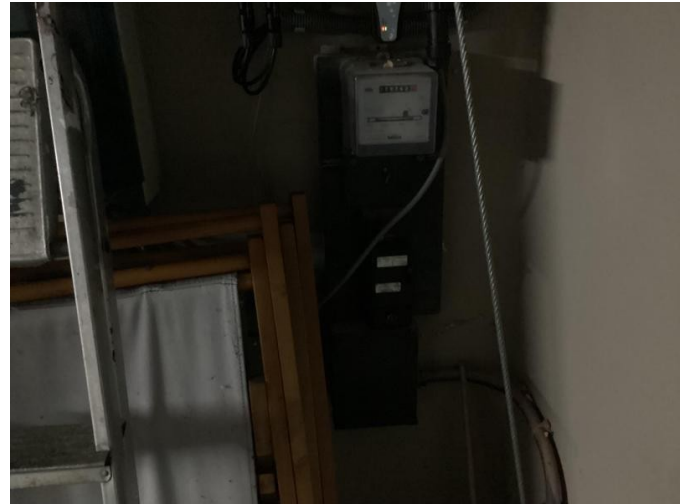
Het asbestmateriaal valt onder de mijlpaal van 2040.

| Eindbeoordeling materiaalarisico | Verhoogd materiaalarisico en/of verhoogde kans op vezelvrijgave |

| Gebondenheid | Categorie 1: hechtgebonden in oorsprong |
| Asbestsoort (vezeltype) | Crocidoliet aanwezig |
| Asbestconcentratie | Laag (< 50%) |
| Afschermingsgraad van het gehele materiaal | Geheel of deels (ook) vrij aan de binnenlucht |
| Toestand van het materiaal | Licht beschadigd, licht verweerd. Intact materiaal type Pical – asbestboard of categorie III 'gebondenheid' |

| Beschrijving | Elektrische teller |
| Asbestmateriaal | Plaat, paneel, tablet - Type Bakeliet |

Verwijderen

- Zorg voor een veilig beheer. Vermijd het beschadigen van het asbestmateriaal. Controleer de toestand jaarlijks op wijzigingen.

- Eenvoudige handelingen: mag via doe-het-zelf of door werknemer(s) met opleidingsattest eenvoudige handelingen  
De eigenaars moeten dit laten verwijderen door de netwerkbeheerder zelf aangezien dit eigendom is van hen.

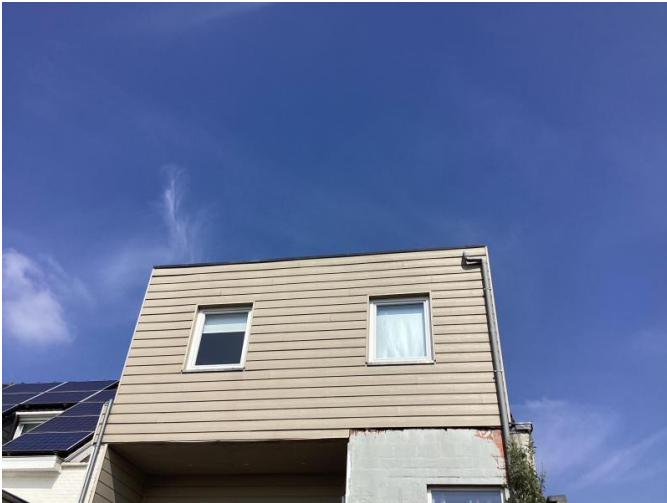
#### Permanente beperking

**Reden:** Het te onderzoeken materiaal situeert zich hoger dan 3,50 m te rekenen vanaf een veilige ondergrond

**Uitleg van de asbestdeskundige:** Het plat dak bevindt zich hoger dan 3,50m.

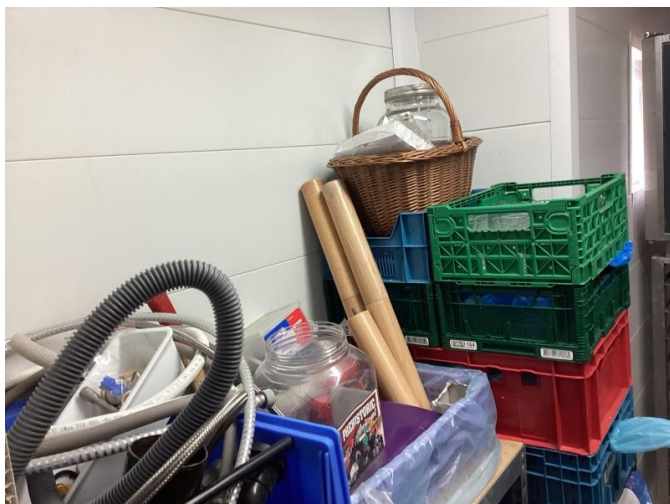
Sommige muren zijn valse waardoor ik niet weet wat hierachter zit.

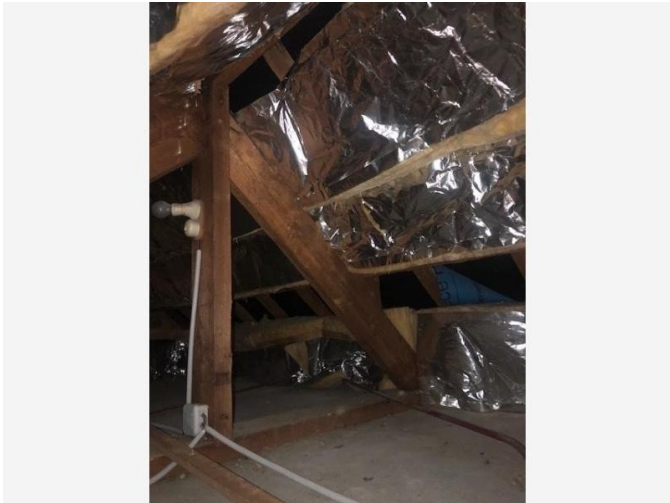
Deze bestaat uit een plastieken onderdak met daarachter direct dakpannen.

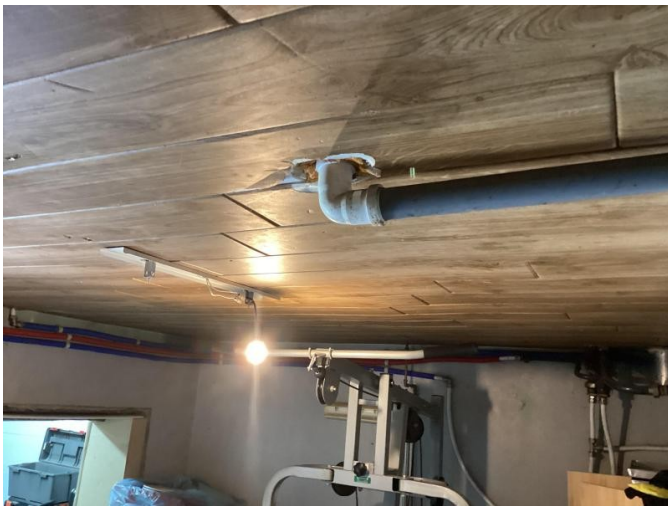
Sommige plafonds zijn valse plafonds waardoor ik niet weet wat hierachter zit.

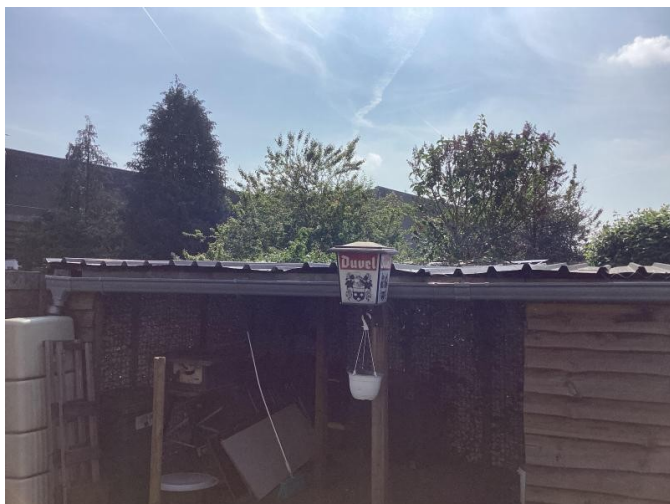
Deze bestaat grotendeels uit ijzeren platen.

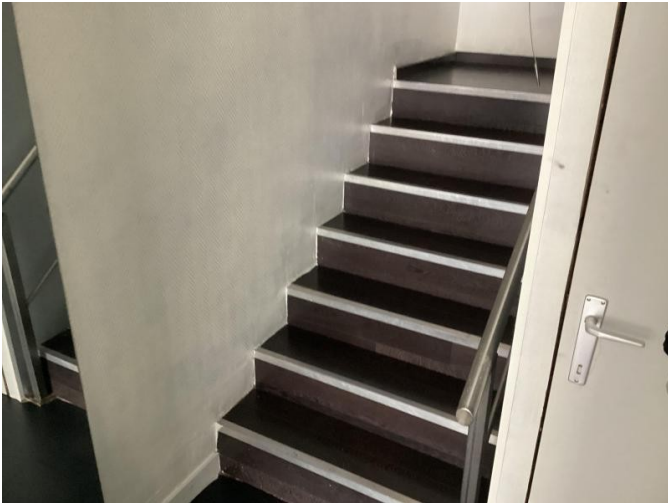
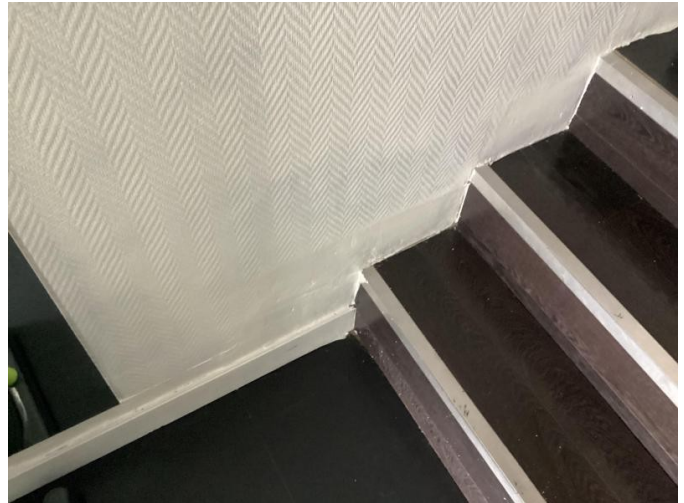
## Fiche 7: Pleisterwerk muren

Geen asbest

| # | Type | Referentie | Resultaat |
|---|---|---|---|
| 7.1 | Mengmonster | 34096/01 | Geen asbest |

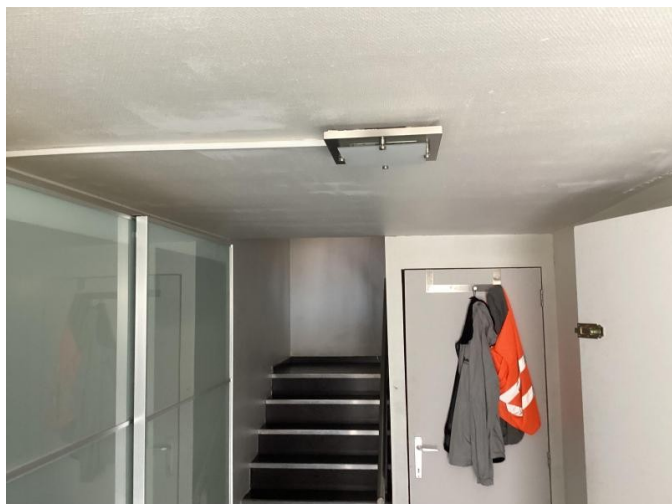
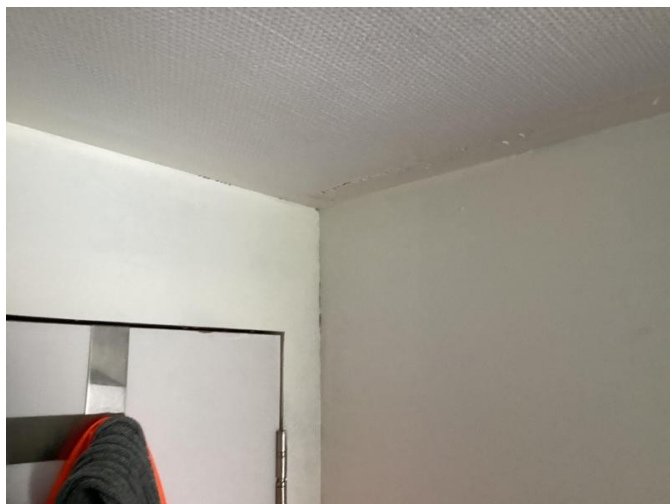
## Fiche 8: Pleisterwerk plafonds

Geen asbest

| # | Type | Referentie | Resultaat |
|---|---|---|---|
| 8.1 | Mengmonster | 34096/02 | Geen asbest |

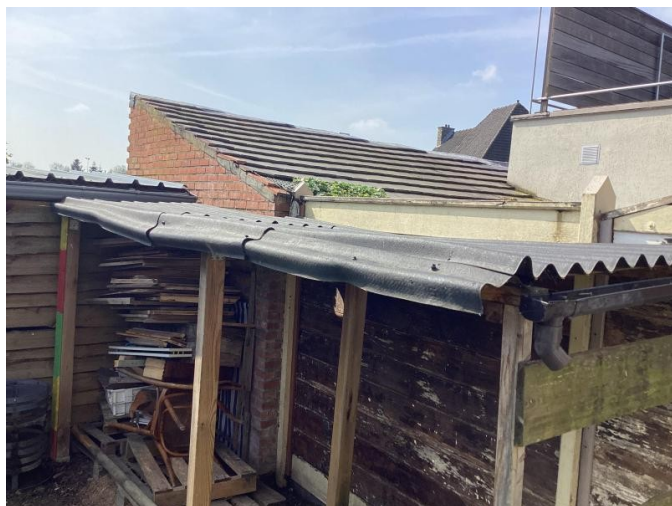
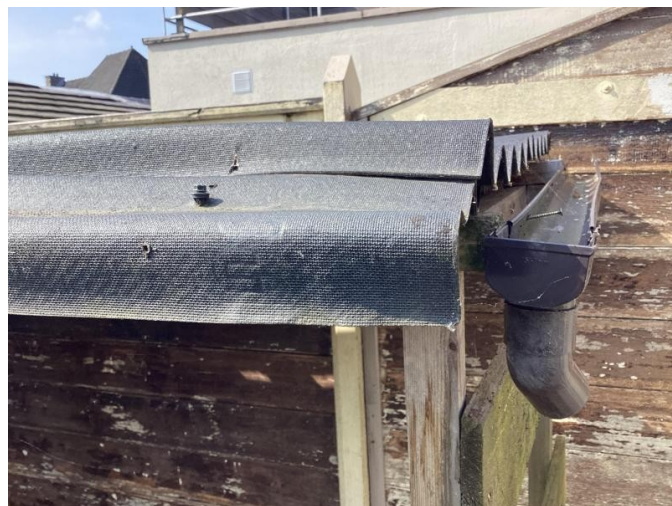
Geen asbest

| # | Type | Referentie | Resultaat |
|---|---|---|---|
| 9.1 | Puntmonster | 34096/03 | Geen asbest |
