# Asbestinventarisat attest

Ankerstraat 134, 9100 Sint-Niklaas

Attestnummer : 20250802-000058.000

Uitgegeven op : 02.08.2025

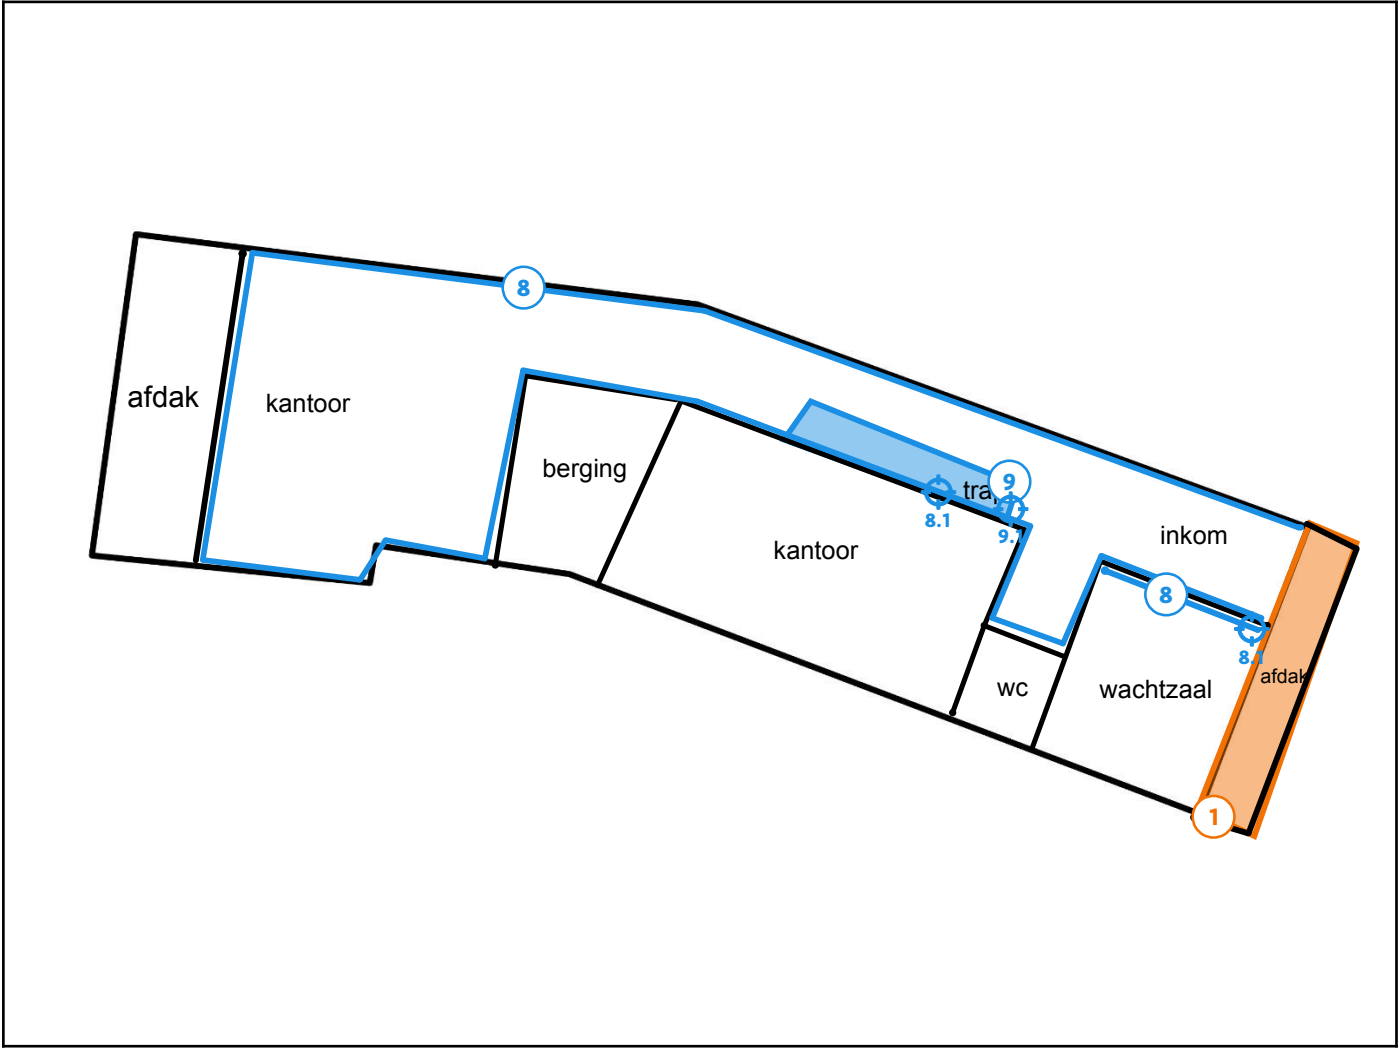
# Plan 1.1: Gelijkvloers plan

| Beschrijving | Type | Actie |
|---|---|---|
| 1. Leien afdak straatzijde | Asbestmateriaal | Verwijderen |

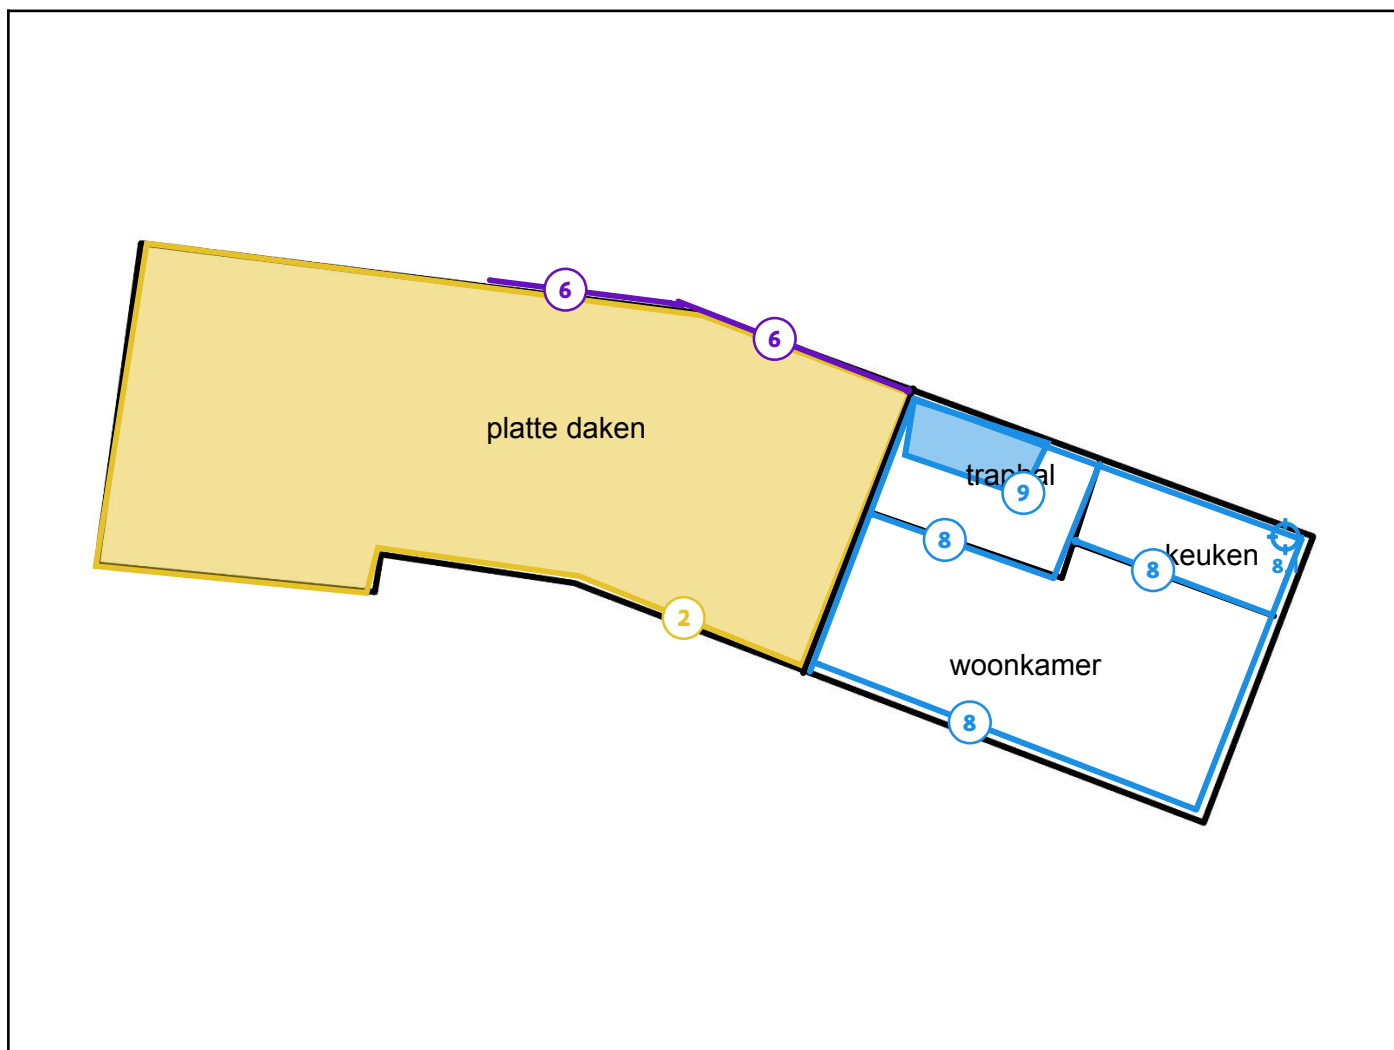
## Plan 1.2: 1ste verdieping plan

| Beschrijving | Type | Actie |
|---|---|---|
| 2. Roofing plat dak (niet bemonsterd) | Asbestmateriaal | Zorgvuldig beheren |
| 6. Leien gevel rechterbuur (zichtbaar achteraan plat dak) | Advies | - |

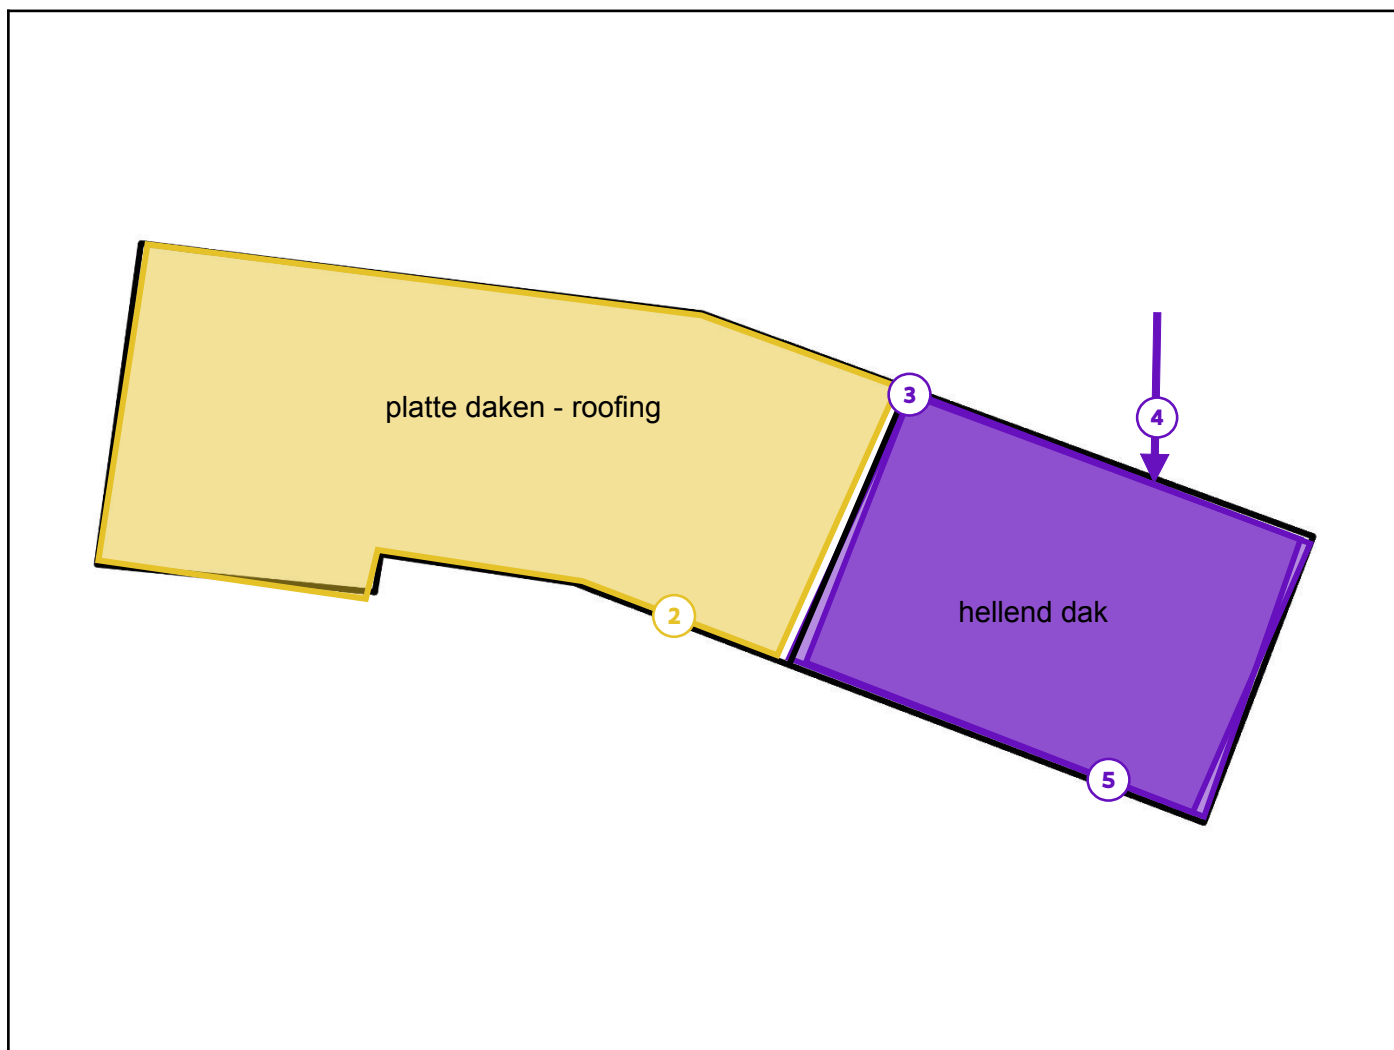
## Plan 1.4: Daken plan

| Beschrijving | Type | Actie |
|---|---|---|
| 2. Roofing plat dak (niet bemonsterd) | Asbestmateriaal | Zorgvuldig beheren |
| 3. Hellend dak | Beperking | - |
| 4. Schoorsteen | Beperking | - |
| 5. Hellend dak | Advies | - |

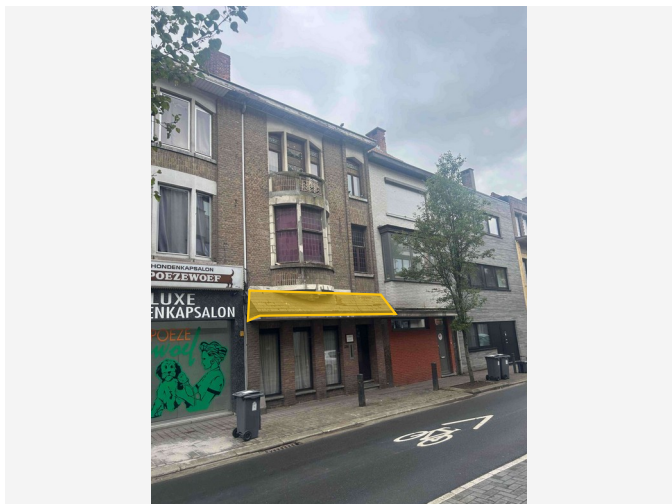
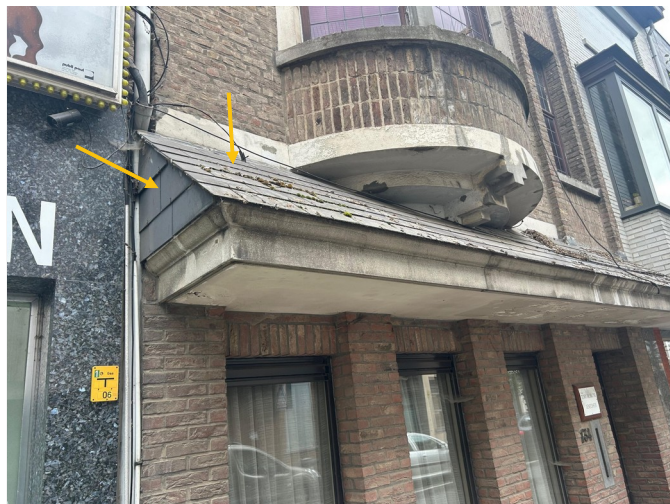
Het asbestmateriaal valt onder de mijlpaal van 2034.

| Eindbeoordeling materiaalrisico | Verhoogd materiaalrisico en/of verhoogde kans op vezelvrijgave |

| Asbestsoort (vezeltype) | Crocidoliet aanwezig |
| Toestand van het materiaal | Matig beschadigd, matig verweerd |

| Beschrijving | Leien afdak straatzijde |
| Opmerking | Aan voorzijde is een afdak. Hier zijn leien bevestigd (look zijkanten) |

- Verwijder dit asbestmateriaal zo snel mogelijk. Volg de toestand goed op.
- Voer bijkomende staalname(s) uit.

- Eenvoudige handelingen: mag via doe-het-zelf of door werknemer(s) met opleidingsattest eenvoudige handelingen  
Als dit materiaal verwijderd kan worden zonder het te breken, te beschadigen... , dan mag met dit met eenvoudige handelingen.  
Vermijd stofvorming en stofverspreiding op elk moment van de werken. Bevochtig of fixeert het materiaal.  
Het gebruik van sneldraaiende werktuigen (boormachine, slijpschijf, hogedrukreiniger...) is verboden.

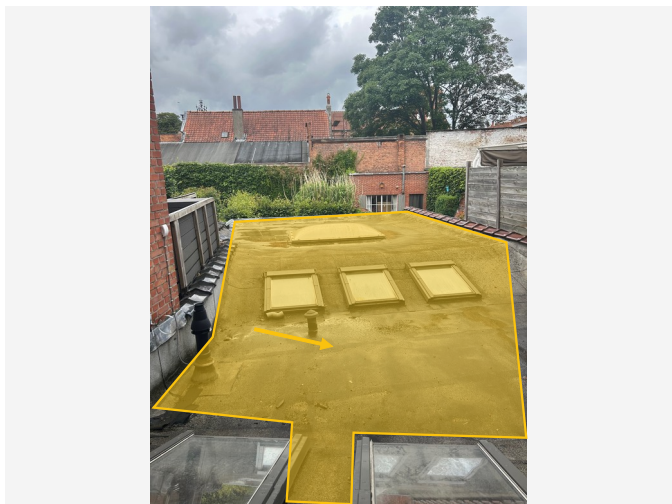
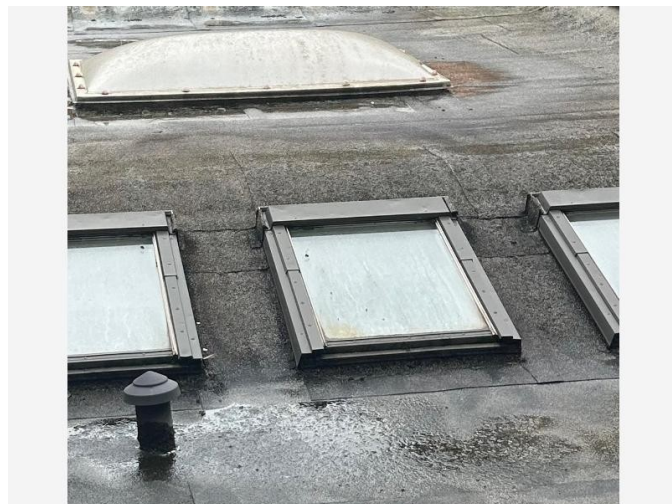
Het asbestmateriaal valt onder de mijlpaal van 2040.

| Eindbeoordeling materiaalrisico | Laag materiaalrisico en/of verlaagde kans op vezelvrijgave |

| Asbestsoort (vezeltype) | Alleen chrysotiel |
| Toestand van het materiaal | Licht beschadigd, licht verweerd. Intact calciumsilicaatmateriaal of categorie III 'gebondenheid' |

| Beschrijving | Roofing plat dak (niet bemonsterd) |
| Opmerking | Roofing is asbestverdacht.<br><br>Indien zekerheid dient er een staal genomen te worden, echter ook van eventuele lagen onder toplaag.<br><br>Dit is niet mogelijk zonder kans op lekschade. |

- Zorg voor een veilig beheer. Vermijd het beschadigen van het asbestmateriaal. Controleer de toestand jaarlijks op wijzigingen.
- Voer bijkomende staalname(s) uit.

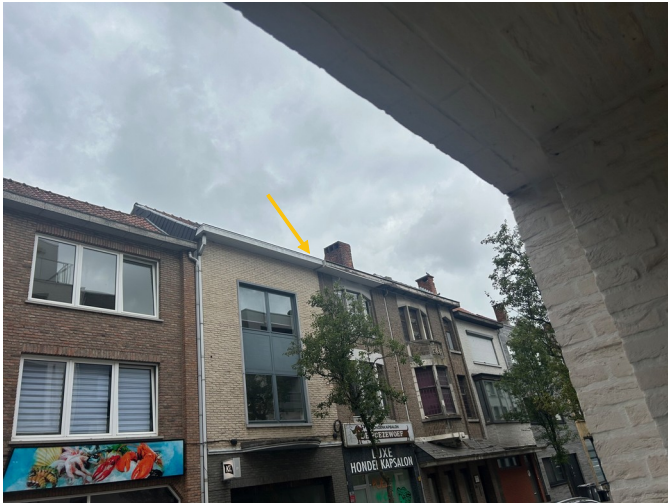
Situeringsfoto

**Reden:** Het te onderzoeken materiaal situeert zich hoger dan 3,50 m te rekenen vanaf een veilige ondergrond

**Uitleg van de asbestdeskundige:** Hellend dak is niet zichtbaar vanaf straat en niet inspecteerbaar van binnenuit

Het bevindt zich hoger dan 3,5m vanaf veilige ondergrond

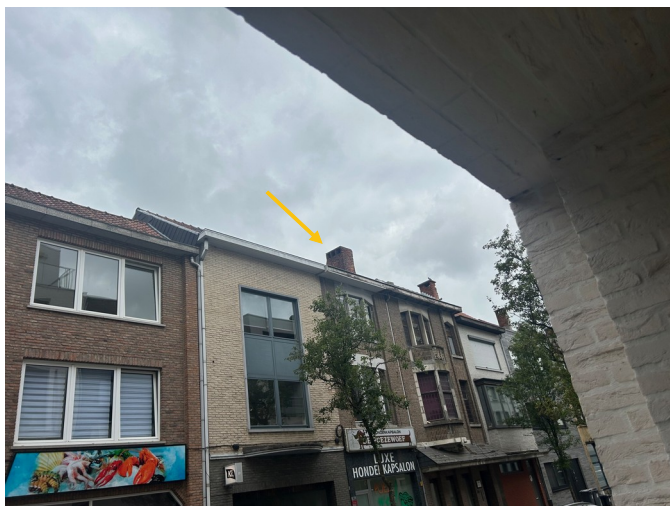
Situeringfoto

**Reden:** Het te onderzoeken materiaal situeert zich hoger dan 3,50 m te rekenen vanaf een veilige ondergrond

**Uitleg van de asbestdeskundige:** Schoorsteen zichtbaar maar niet inspecteerbaar owv hoogtebeperking

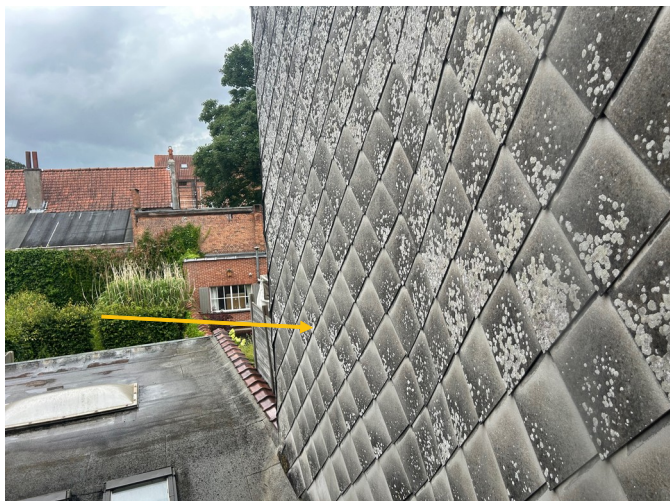
## Fiche 6: Leien gevel rechterbuur (zichtbaar achteraan plat dak)

De rechterbuur heeft leien die vermoedelijk asbesthoudend zijn.

Wanneer deze beschadigd geraken kunnen er brokstukken op plat dak van deze woning vallen, met vezelvrijgave als gevolg.

Bespreek dit met de eigenaar van dit gebouw om deze te verwijderen.

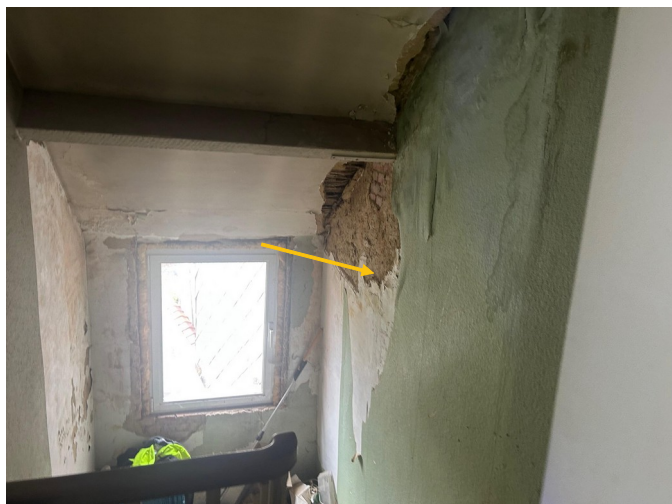
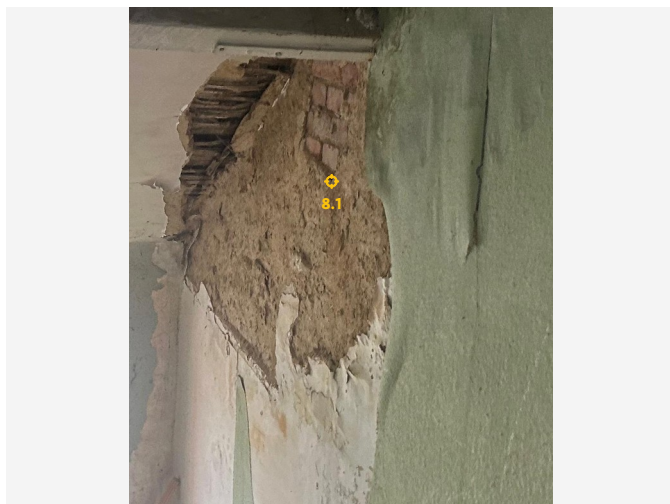
## Fiche 8: Pleisterwerk wanden

Geen asbest

| # | Type | Referentie | Resultaat |
|---|---|---|---|
| 8.1 | Mengmonster | 202507008A | Geen asbest |

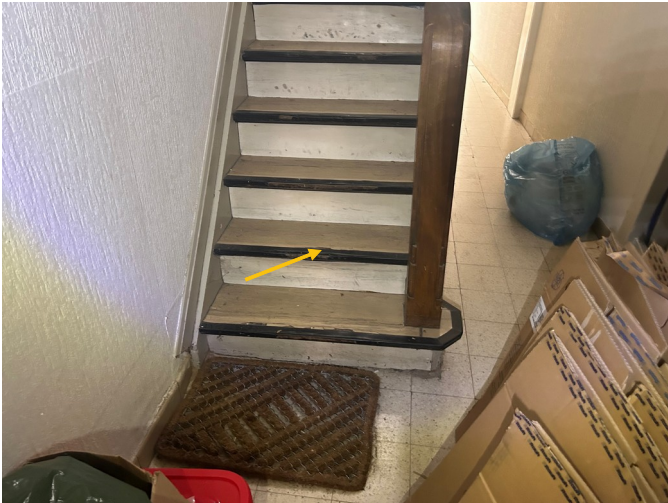
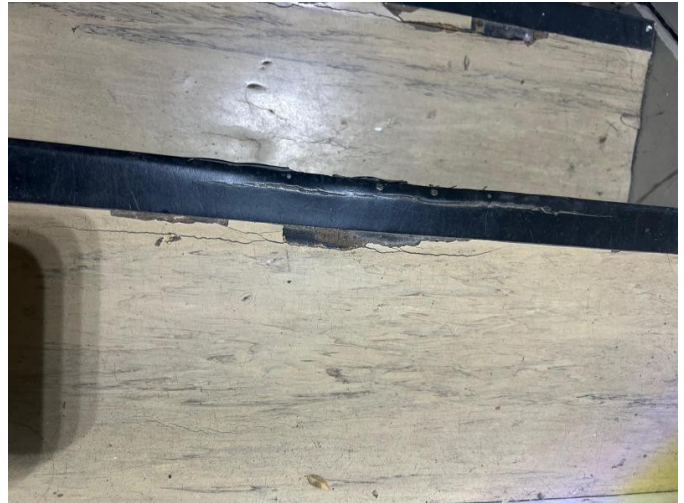
## Fiche 9: Lijm vinyl trap

Geen asbest

| # | Type | Referentie | Resultaat |
|---|---|---|---|
| 9.1 | Puntmonster | 202507008B | Geen asbest |

| Opmerking | Op de trap is een gelijmde vinyl aanwezig.<br>Vinyl zelf is niet verdacht, maar lijm laten controleren |
