# Asbestinventarisatetest

Valkstraat 4, 9111 Sint-Niklaas

Attestnummer : 20251006-000394.000

Uitgegeven op : 06.10.2025

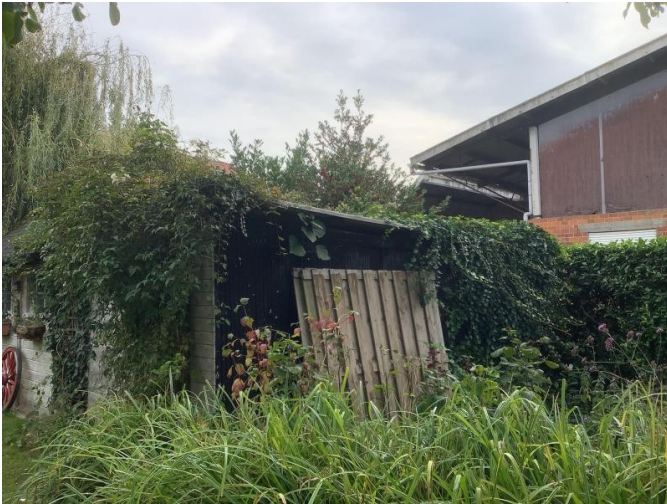
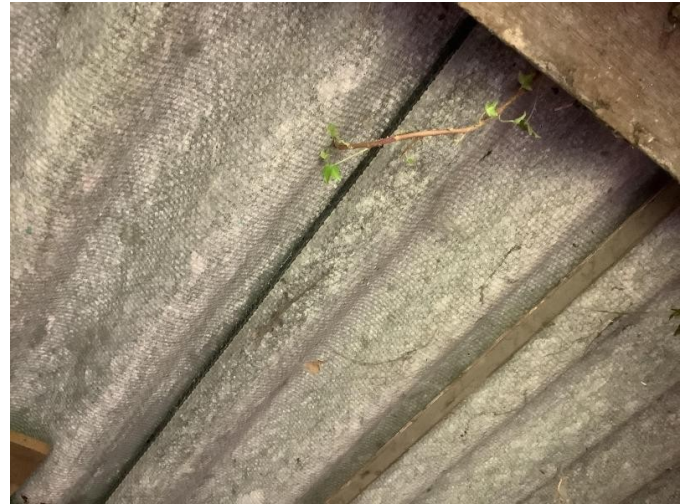
Het asbestmateriaal valt onder de mijlpaal van 2034.

| Eindbeoordeling materiaalrisico | Verhoogd materiaalrisico en/of verhoogde kans op vezelvrijgave |

| Gebondenheid | Categorie 1: hechtgebonden in oorsprong |
| Asbestsoort (vezeltype) | Crocidoliet aanwezig |
| Asbestconcentratie | Laag (< 50%) |
| Afschermingsgraad van het gehele materiaal | Geheel of deels vrij aan de buitenlucht |
| Toestand van het materiaal | Matig beschadigd, matig verweerd |

| Beschrijving | Dak houtopslag golfplaten |
| Asbestmateriaal | Dak- en gevelbekleding - Golfplaat |

- Verwijder dit asbestmateriaal zo snel mogelijk. Volg de toestand goed op.
- Hemelwater dat afspoelt van asbestcement daken of gevels kan asbestdeeltjes bevatten. Gebruik het enkel voor gesloten circuits (bv. spoelen toiletten). Reinig na het vervangen van het dak of de gevel de dakgoten en regenwaterput of -ton om asbesthoudend sediment of slib te verwijderen
- Voer bijkomende staalname(s) uit.

- Eenvoudige handelingen: mag via doe-het-zelf of door werknemer(s) met opleidingsattest eenvoudige handelingen  
Wij adviseren om dit te laten verwijderen door een aannemer.  
De toepassing voor en tijdens het verwijderen steeds goed bevochtigen en/of fixeren.  
Het afval op een correcte manier afvoeren en verpakken.  
Draag steeds een ffp3 mondkmasker of een halfgelaatsmasker met P 3 filter.

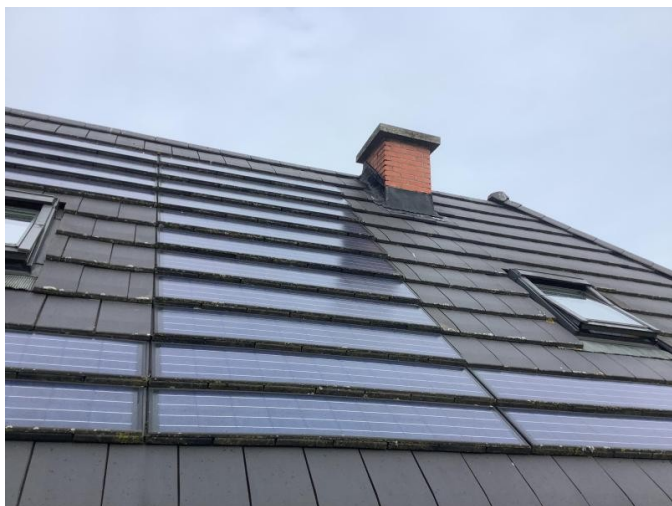
**Reden:** Het te onderzoeken materiaal situeert zich hoger dan 3,50 m te rekenen vanaf een veilige ondergrond

**Uitleg van de asbestdeskundige:** Onmogelijk de schouwen te inspecteren

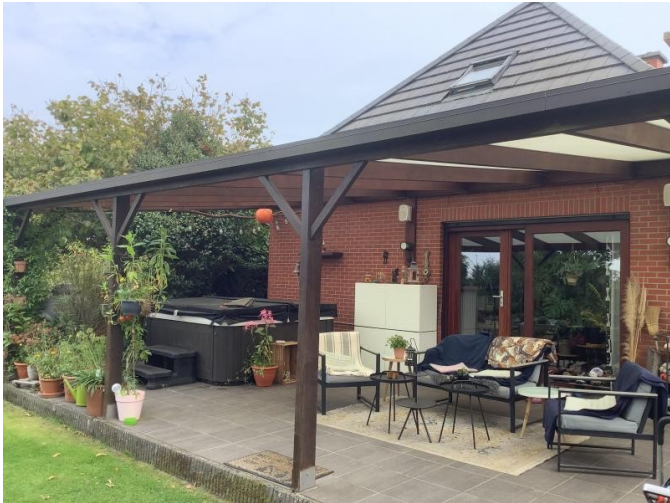
Geen asbest verdachte materialen waargenomen

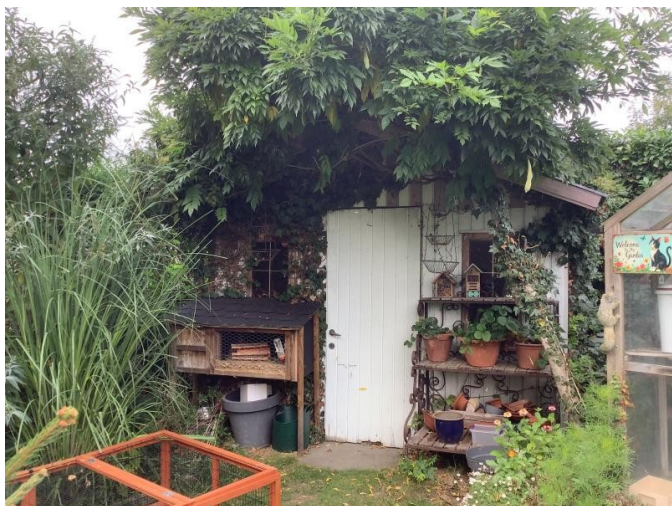
Geen asbestverdachte materialen waargenomen

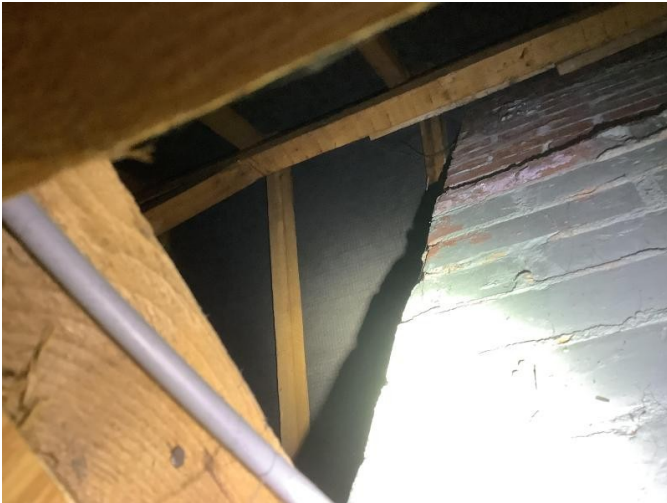
Onderdak bestaat uit een gewapende doek

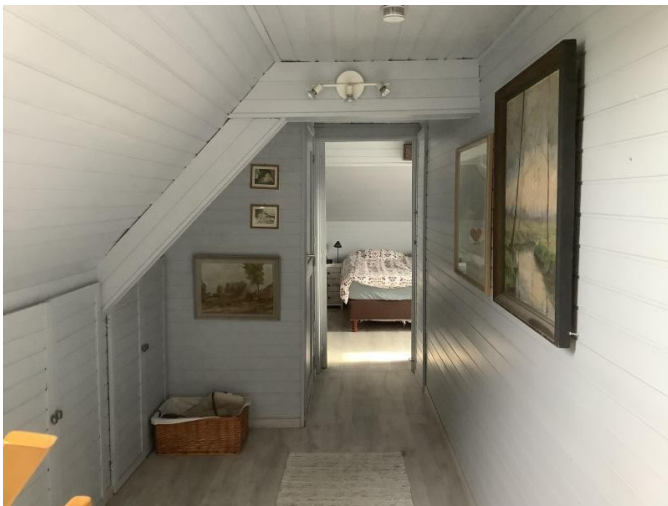
Heel de 1 ste verdieping is afgewerkt met planken, ook de plafonds

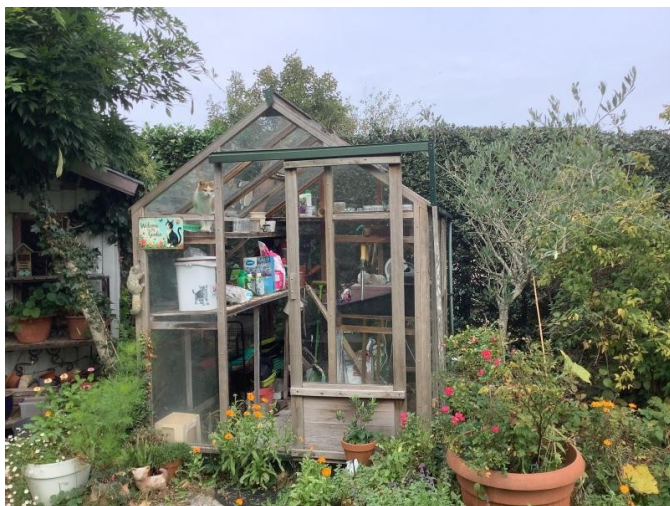
Geen asbestverdachte materialen waargenomen.

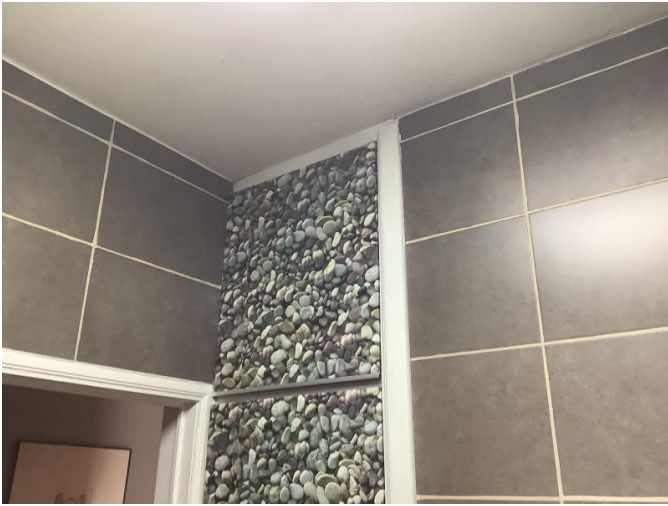
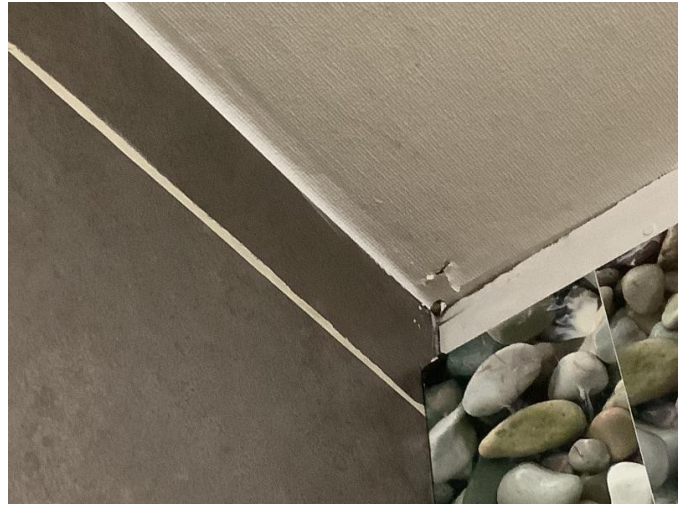
## Fiche 8: Plafonds pkeister

Geen asbest

| # | Type | Referentie | Resultaat |
|---|---|---|---|
| 8.1 | Mengmonster | 51739/02 | Geen asbest |

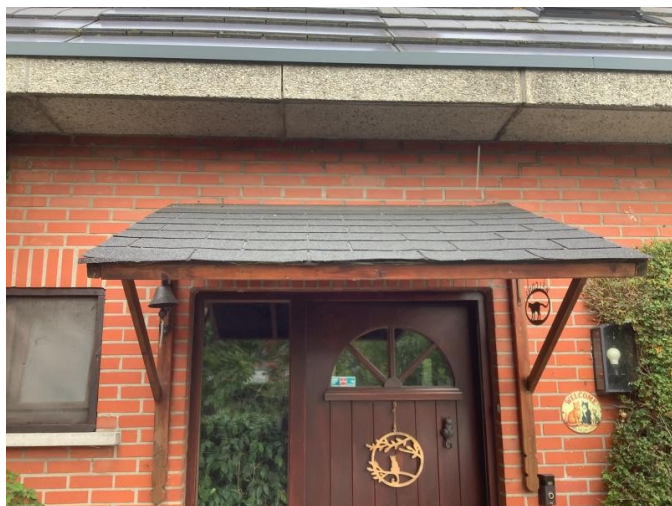
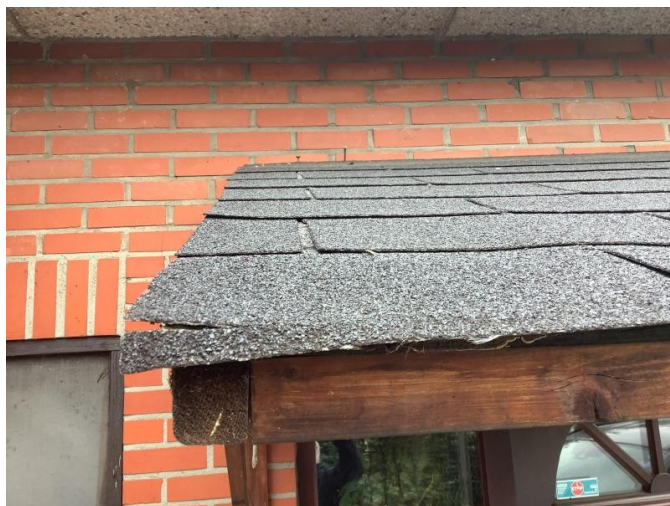
## Fiche 9: Afdak boven de voordeur shingle

Geen asbest

| # | Type | Referentie | Resultaat |
|---|---|---|---|
| 9.1 | Puntmonster | 51739/03 | Geen asbest |

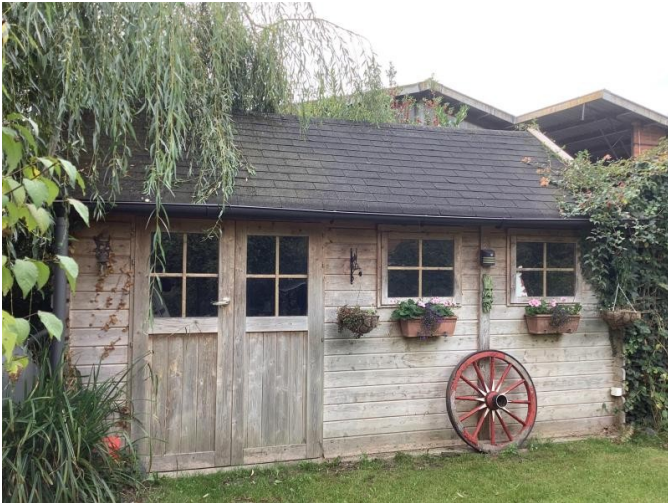
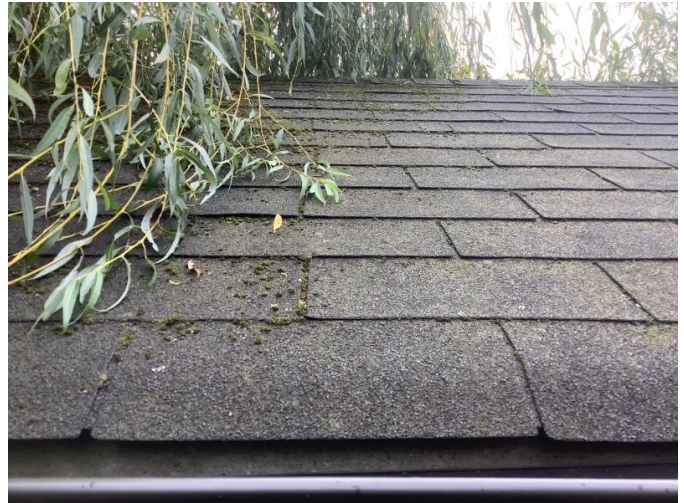
## Fiche 10: Dak tuinhuis shingle

Geen asbest

| # | Type | Referentie | Resultaat |
|---|---|---|---|
| 10.1 | Puntmonster | 51739/05 | Geen asbest |

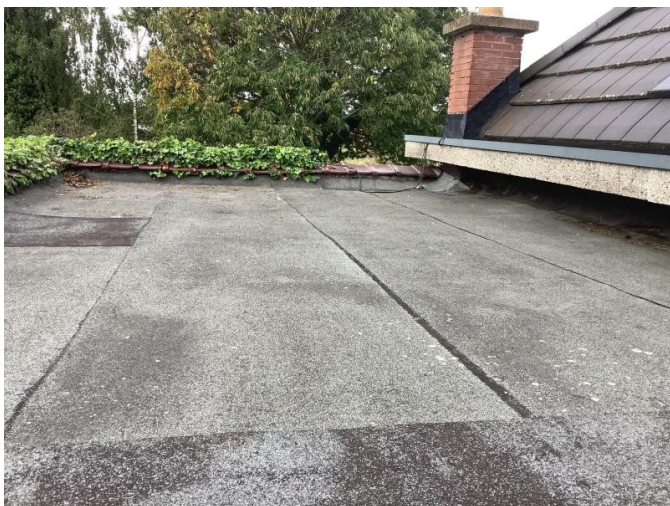
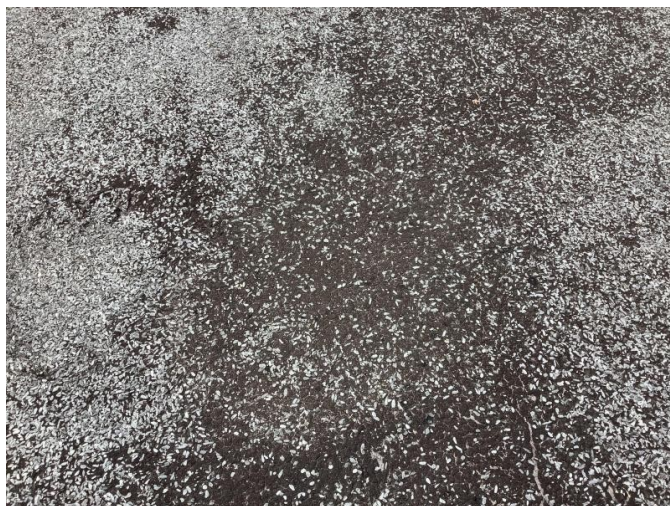
## Fiche 11: Plat dak boven de garage

Geen asbest

| # | Type | Referentie | Resultaat |
|---|---|---|---|
| 11.1 | Puntmonster | 51739/04 | Geen asbest |

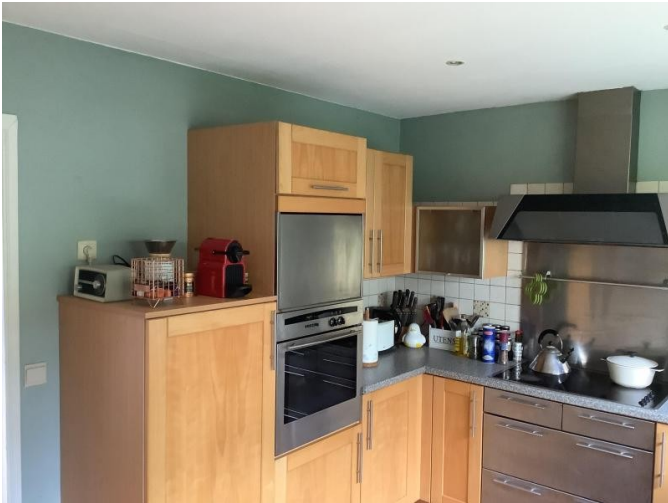
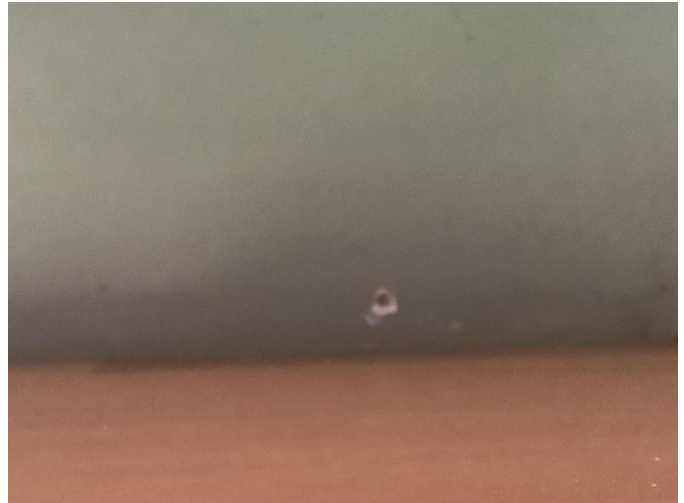
## Fiche 12: Binnenmuren pleister

Geen asbest

| # | Type | Referentie | Resultaat |
|---|---|---|---|
| 12.1 | Mengmonster | 51739/01 | Geen asbest |
