# Asbestinventarisatetest

Zieklien 54, 9000 Gent

Attestnummer : 20250319-000199.000

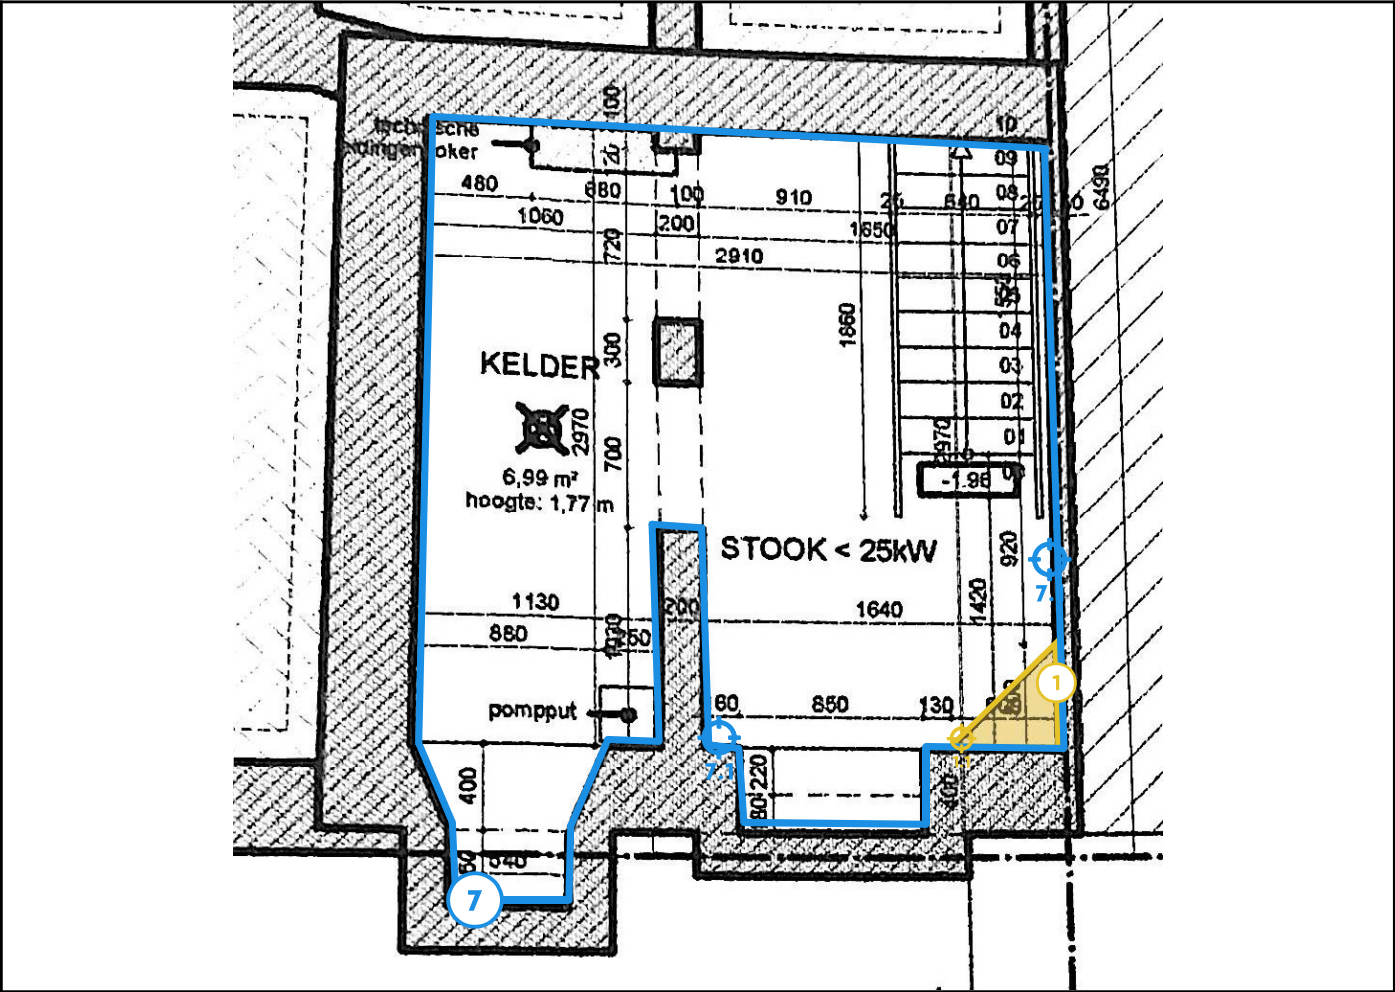
# Plan 1.1: Kelder

| Beschrijving | Type | Actie |
|---|---|---|
| 1. Afdekplaat (cementgebonden) | Asbestmateriaal | Zorgvuldig beheren |

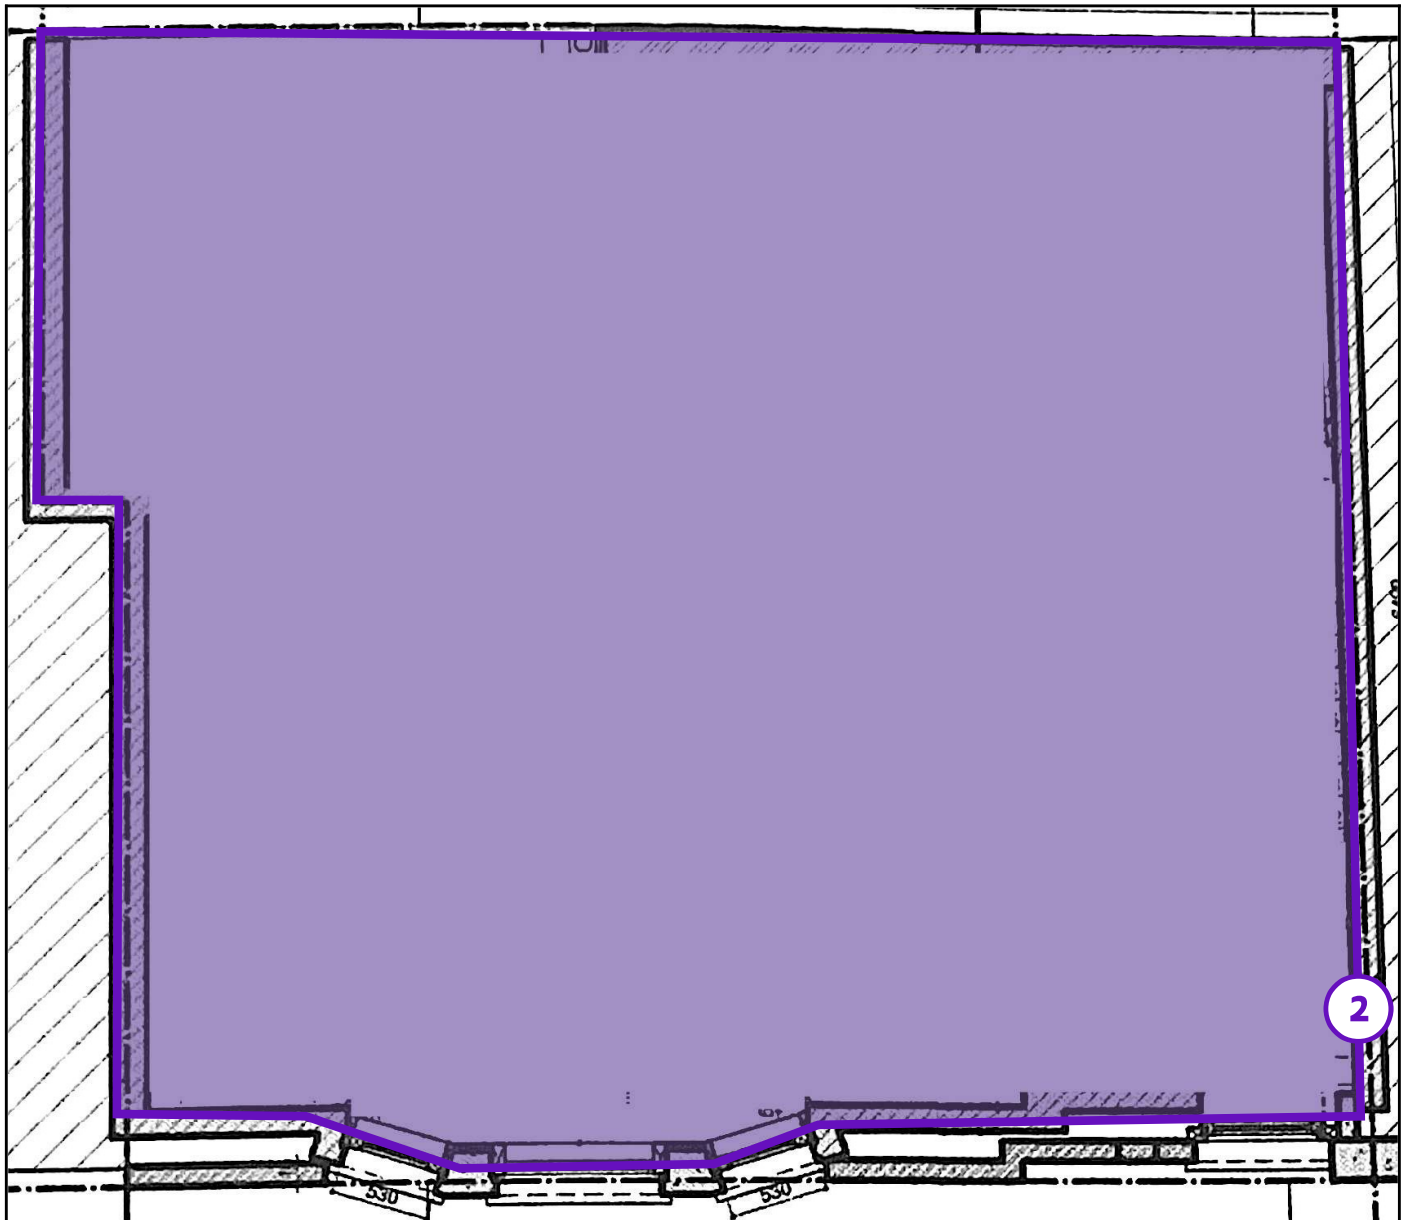
## Plan 1.11: Dakconstructie

| Beschrijving | Type | Actie |
|---|---|---|
| 2. Plat dak te hoog | Beperking | - |

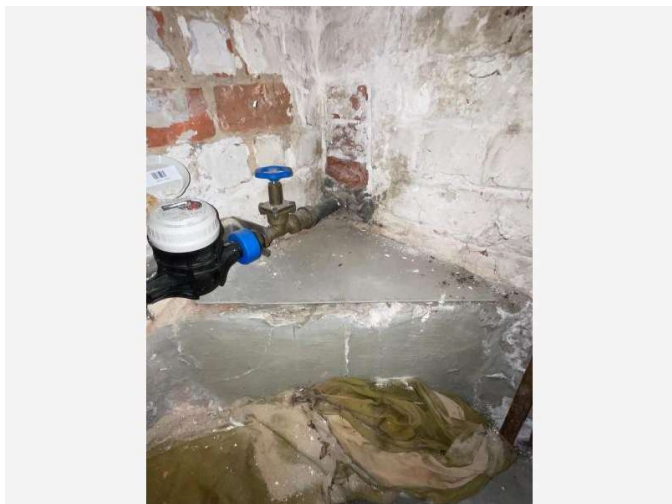
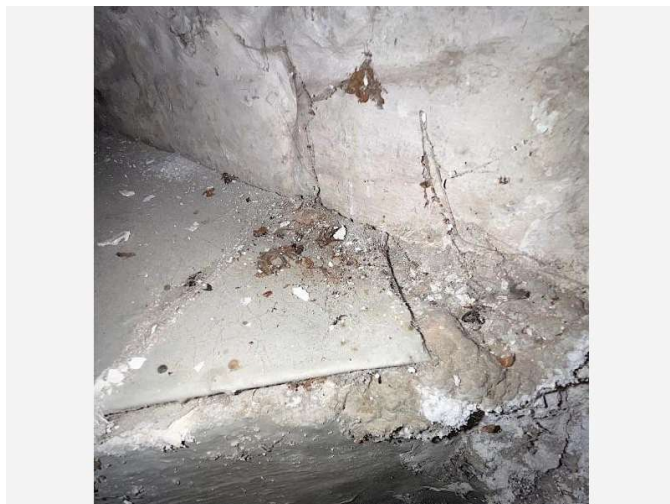
Overzichtsfoto

Detailfoto

Het asbestmateriaal valt onder de mijlpaal van 2040.

| Eindbeoordeling materiaalrisico | Laag materiaalrisico en/of verlaagde kans op vezelvrijgave |

| Toestand van het materiaal | Licht beschadigd, licht verweerd. Intact calciumsilicaatmateriaal of categorie III 'gebondenheid' |

| # | Type | Referentie | Resultaat |
|---|---|---|---|
| 1.1 | Puntmonster | MM04 | Chrysotiel |

| Beschrijving | Afdekplaat (cementgebonden) |

Zorgvuldig beheren

- Zorg voor een veilig beheer. Vermijd het beschadigen van het asbestmateriaal. Controleer de toestand jaarlijks op wijzigingen.

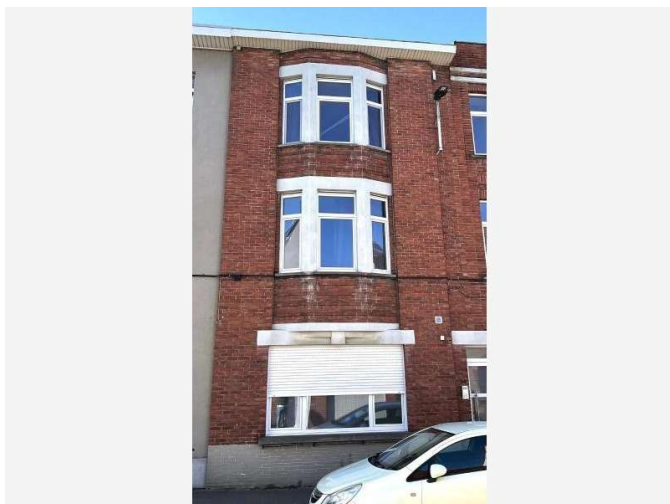
*Situeringfoto*

**Reden:** Het te onderzoeken materiaal situeert zich hoger dan 3,50 m te rekenen vanaf een veilige ondergrond

**Uitleg van de asbestdeskundige:** het dak is te hoog (meer dan 3.5 m) om veilig te onderzoeken. Dit valt buiten de onderzoeksmogelijkheden van het inspectie protocol. De asbestdeskundige inspecteert geen delen die voor hem ontoegankelijk en onveilig zijn. Wanneer hij een deel niet heeft kunnen beoordelen, wordt dat aangeduid in het attest als een beperking. Constructies met een bouwjaar 2001 of recenter moeten niet geïnspecteerd worden.

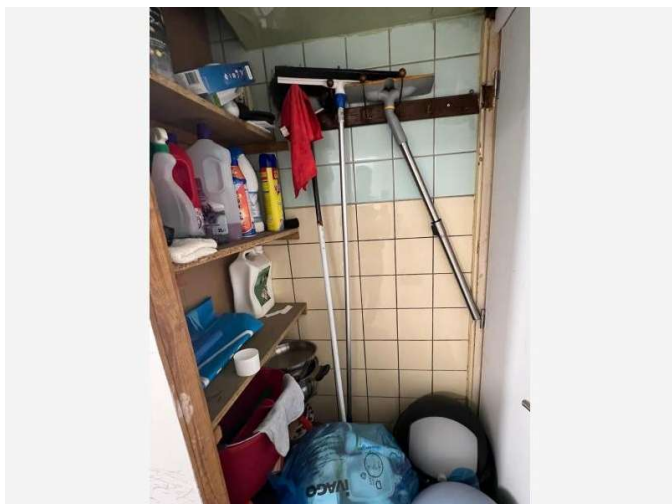
Vrije foto

De wandtegels zijn intact. Wij kunnen geen uitspraak doen over de lijm dat onderliggend aanwezig is.

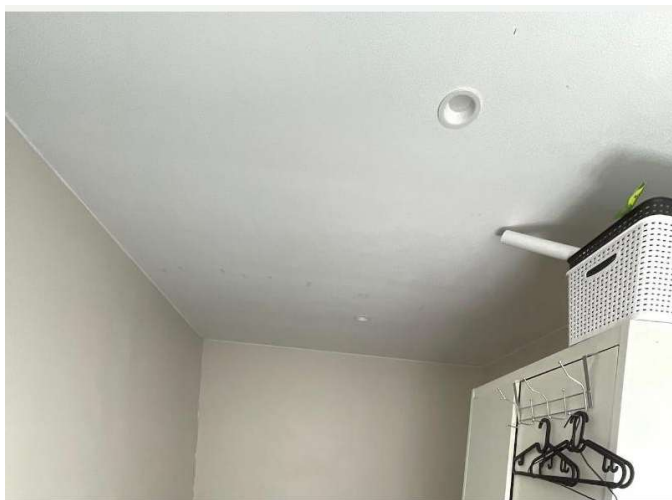
Vrije foto

De plafonds zijn gemaakt van niet-asbestverdachte materialen (bijvoorbeeld hout, laminaat, gyproc, PVC, vast tegelmotief plafond, ...), deze toepassingen zijn niet asbestverdacht. Tijdens ons onderzoek kunnen wij geen uitspraak doen over achterliggende materialen . Daarvoor is destructief onderzoek nodig.

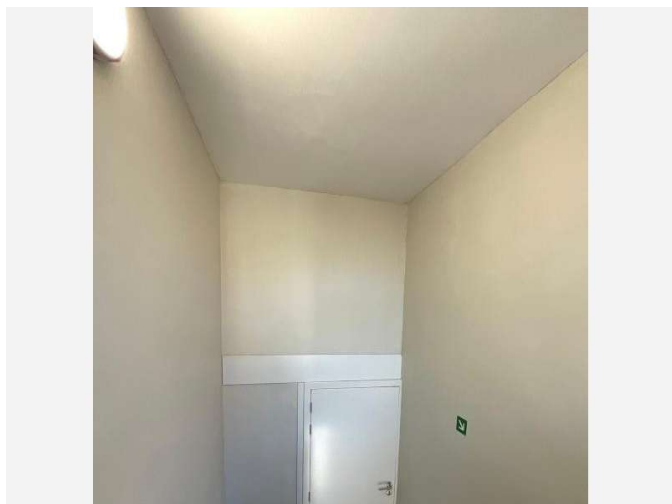
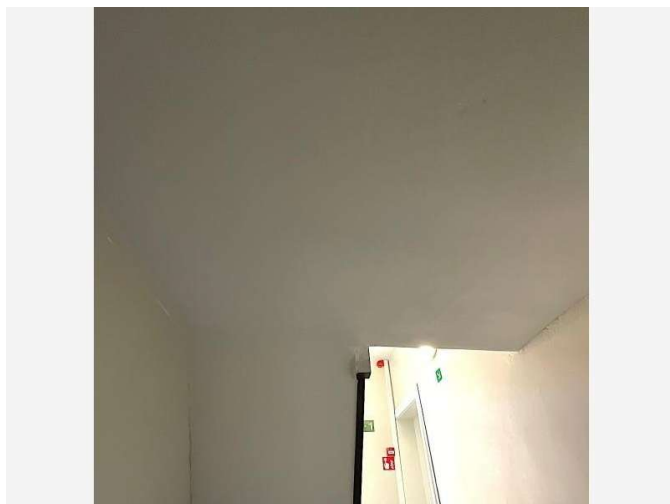
## Fiche 5: Beploistering van de plafonds

### Conclusie

Geen asbest

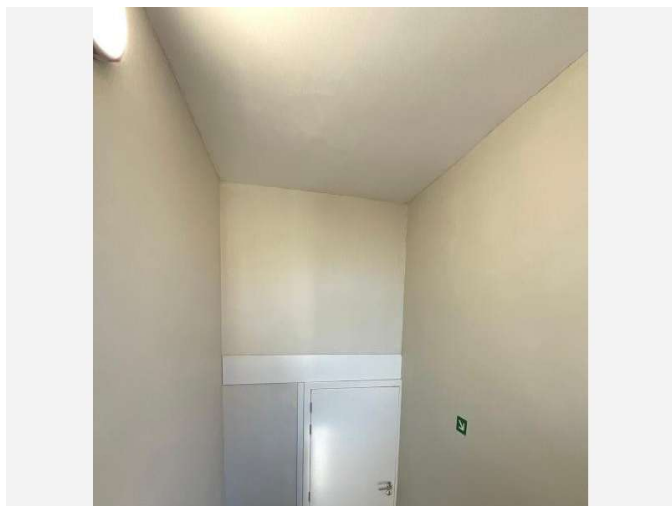
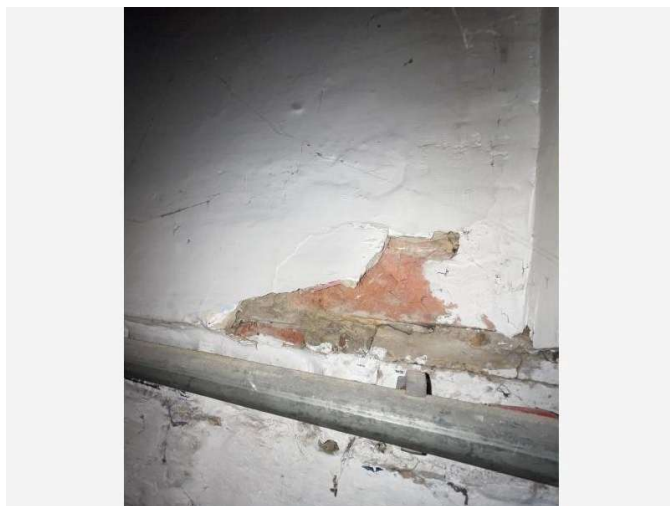
## Fiche 6: Bepleistering van de muren

### Conclusie

Geen asbest

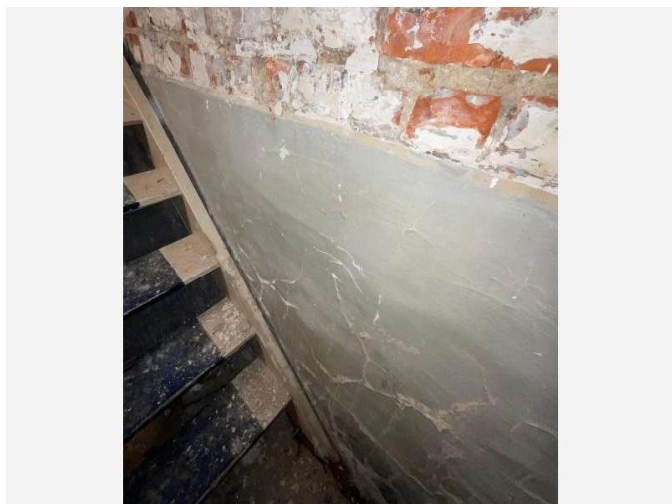
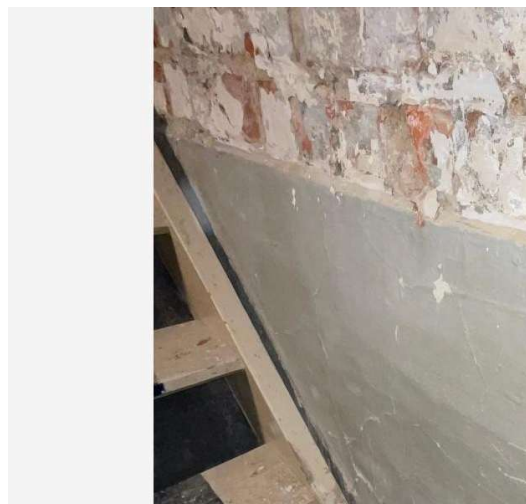
## Fiche 7: Cement bepleistering muren

### Conclusie

Geen asbest
