# Asbestinventarisat attest

Landbouwstraat 9, 9220 Hamme

Attestnummer : 20250620-000373.000

Uitgegeven op : 20.06.2025

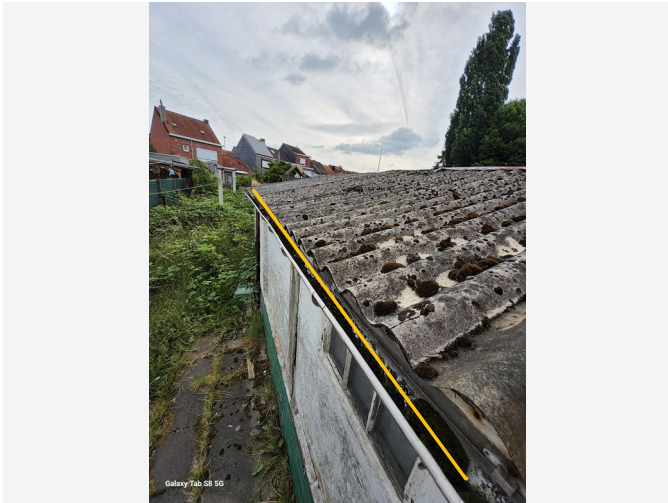
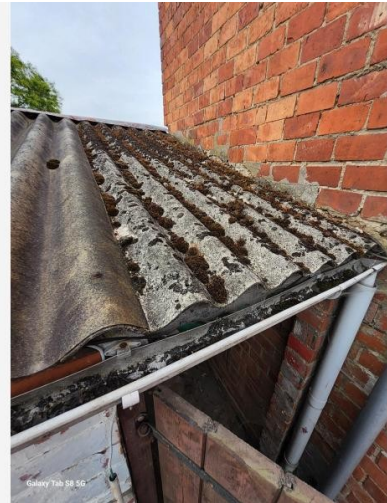
Het asbestmateriaal valt onder de mijlpaal van 2040.

**Dringend verwijderen**

| Beschrijving | sediment / slib in dakgoot |
| Type afvalstof | Betreft resten (contaminatie) van verwerking of beschadiging |
| Bron van de resten | AC golfplaten dak |
| Gebondenheid resten | Niet hecht |
| Hoeveelheid (gewicht - aantal) | <ul style="list-style-type: none"><li>1,00 kg - 1 stuk</li></ul> |

- Verwijder het asbestafval.

- Eenvoudige handelingen: mag via doe-het-zelf of door werknemer(s) met opleidingsattest eenvoudige handelingen  
Enkel in het geval dat de toepassing kan verwijderd worden zonder 'wijziging van de toestand' en zonder veel vezelvrijgave. Indien dit niet mogelijk is, dient men een erkend asbestverwijderaar te contacteren om de verwijderingsmethode van de asbesttoepassing te bespreken.

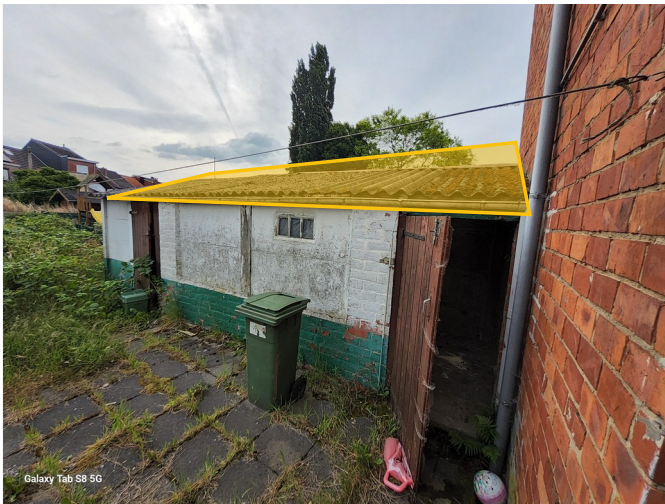
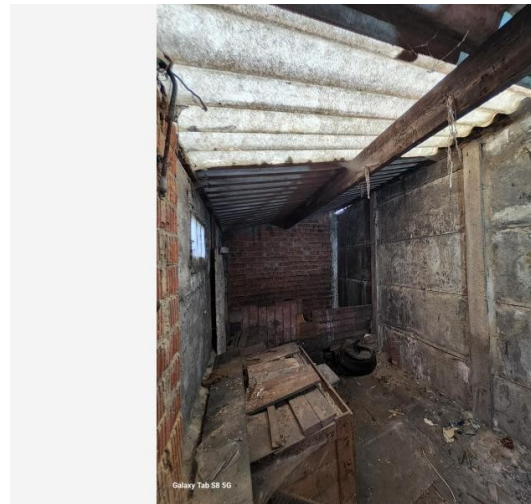
Het asbestmateriaal valt onder de mijlpaal van 2034.

**Dringend verwijderen**

| Eindbeoordeling materiaalarisico | Hoog materiaalarisico en/of hoge kans op vezelvrijgave |

| Asbestsoort (vezeltype) | Crocidoliet aanwezig |
| Toestand van het materiaal | Matig beschadigd, matig verweerd |

| Beschrijving | Golfplaten opslagplaats |
| Asbestmateriaal | Dak- en gevelbekleding - Golfplaat |
| Hoeveelheid (oppervlakte - aantal) | • 20,00 m <sup>2</sup> - 1 stuk |

- Verwijder dit asbestmateriaal zo snel mogelijk. Volg de toestand goed op.
- Hemelwater dat afspoelt van asbestcement daken of gevels kan asbestdeeltjes bevatten. Gebruik het enkel voor gesloten circuits (bv. spoelen toiletten). Reinig na het vervangen van het dak of de gevel de dakgoten en regenwaterput of -ton om asbesthoudend sediment of slib te verwijderen

- Eenvoudige handelingen: enkel door erkend asbestverwijderaar  
Indien de asbesttoepassing niet zonder 'wijziging van toestand' of zonder vezelvrijgave kan verwijderd worden.

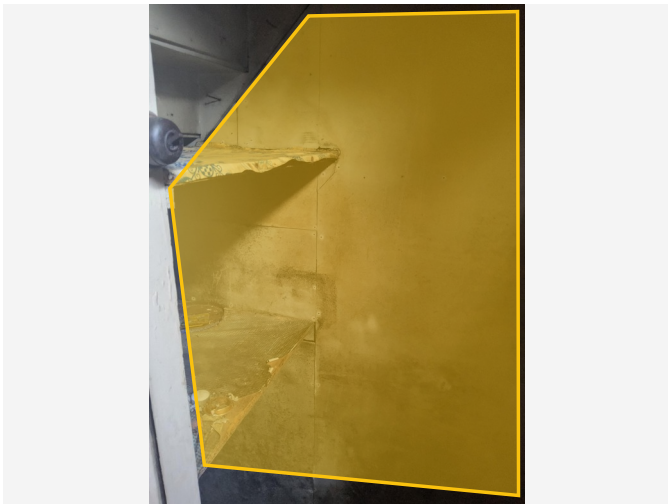
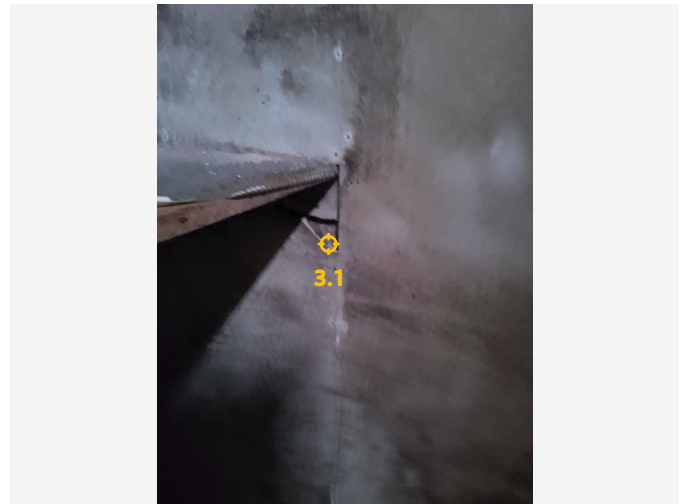
Het asbestmateriaal valt onder de mijlpaal van 2040.

**Dringend verwijderen**

| Eindbeoordeling materiaalisico | Hoog materiaalisico en/of hoge kans op vezelvrijgave |

| Asbestsoort (vezeltype) | Alleen chrysotiel |
| Toestand van het materiaal | Zwaar beschadigd, zwaar verweerd |

| # | Type | Referentie | Resultaat |
|---|---|---|---|
| 3.1 | Puntmonster | ps03 | Chrysotiel |

| Beschrijving | Beplating kelder |
| Asbestmateriaal | Plaat, paneel, tablet - Generiek |

- Sluit de ruimte luchtdicht af en vermijd het betreden van de ruimte.
- Verwijder dit asbestmateriaal zo snel mogelijk. Volg de toestand goed op.

- Hermetische zone (erkend asbestverwijderaar)  
Deze verwijdermethode valt onder de vorm van hermetische zone conform de VLAREM en de Codex Welzijn op het werk. Het verwijderen van deze toepassing in vormt dankzij de gesloten binnenruimte een groot risico op het inademen van asbestvezels. Alle maatregelen opgenomen in de wetgeving moeten strikt nageleefd worden.

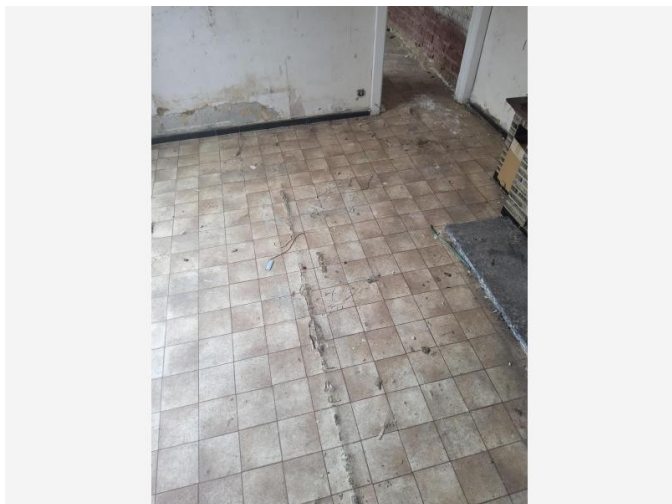
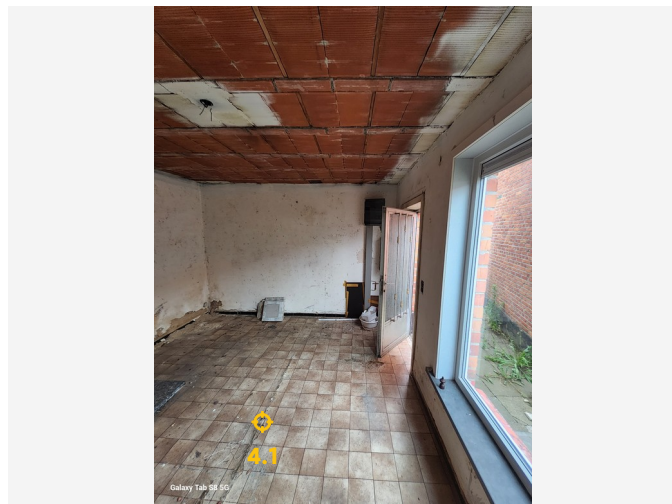
Het asbestmateriaal valt onder de mijlpaal van 2034.

**Dringend verwijderen**

| Eindbeoordeling materiaalrisico | Hoog materiaalrisico en/of hoge kans op vezelvrijgave |

| Gebondenheid | Categorie 2: niet-hechtgebonden met matrix |
| Asbestconcentratie | Hoog ( $\geq 50\%$ ) |
| Toestand van het materiaal | Matig beschadigd, matig verweerd |

| # | Type | Referentie | Resultaat |
|---|---|---|---|
| 4.1 | Puntmonster | ps04 | Chrysotiel |

| Beschrijving | Vloerzeil gelijkvloers aanbouw |
| Asbestmateriaal | Prefab - afwerking - Vloerzeil |

- Verwijder dit asbestmateriaal zo snel mogelijk. Volg de toestand goed op.

- Hermetische zone (erkend asbestverwijderaar)  
Deze verwijdermethode valt onder de vorm van hermetische zone conform de VLAREM en de Codex Welzijn op het werk. Het verwijderen van deze toepassing in vormt dankzij de gesloten binnenruimte een groot risico op het inademen van asbestvezels. Alle maatregelen opgenomen in de wetgeving moeten strikt nageleefd worden.

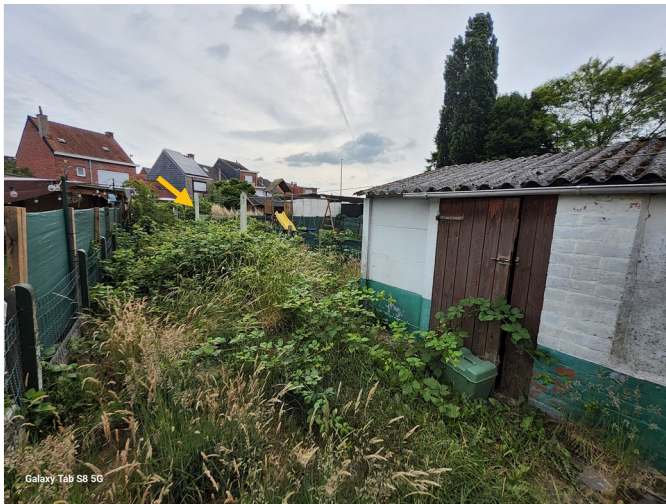
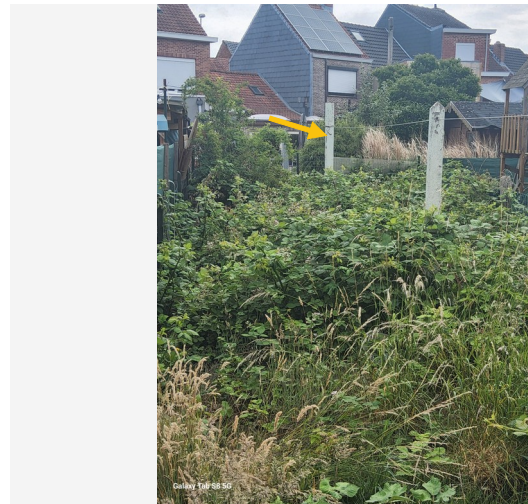
Het asbestmateriaal valt onder de mijlpaal van 2040.

Verwijderen

| Eindbeoordeling materiaalrisico | Verhoogd materiaalrisico en/of verhoogde kans op vezelvrijgave |

| Asbestsoort (vezeltype) | Crocidoliet aanwezig |
| Toestand van het materiaal | Matig beschadigd, matig verweerd |

| Beschrijving | Paal wasdraad in tuin |
| Asbestmateriaal | Verloren bekisting - Buis, koker |
| Opmerking | Gezien de beperkingsfiche (overwoekering) werd deze paal niet van dichterbij geïnspecteerd, doch gelet op de asbestverdachte kenmerken stellen wij cf het OVAM protocol huidige fiche op. |

- Verwijder dit asbestmateriaal zo snel mogelijk. Volg de toestand goed op.
- Voer bijkomende staalname(s) uit.

- Eenvoudige handelingen: mag via doe-het-zelf of door werknemer(s) met opleidingsattest eenvoudige handelingen  
Enkel in het geval dat de toepassing kan verwijderd worden zonder 'wijziging van de toestand' en zonder veel vezelvrijgave. Indien dit niet mogelijk is, dient men een erkend asbestverwijderaar te contacteren om de verwijderingsmethode van de asbesttoepassing te bespreken.

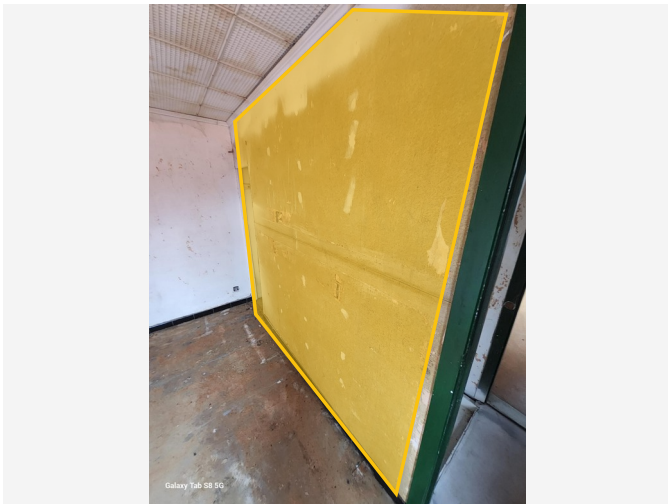
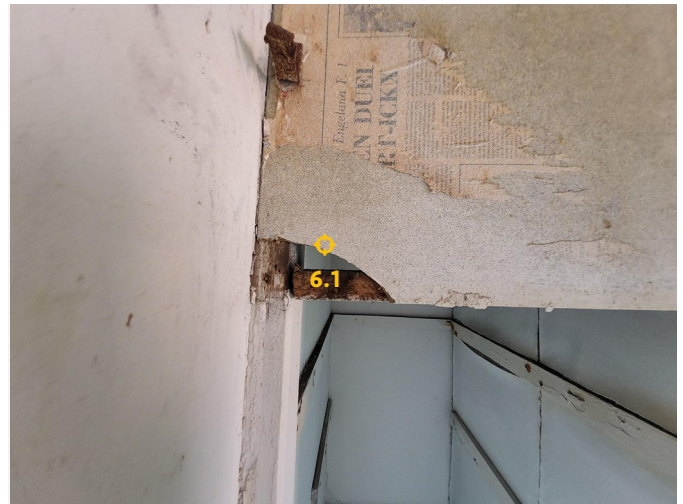
Het asbestmateriaal valt onder de mijlpaal van 2040.

Verwijderen

| Asbestsoort (vezeltype) | Alleen chrysotiel |

| Opmerking | oppervlakte bij benadering |

- Scherm in afwachting van verwijdering het asbestmateriaal af van luchtstromingen en verstoring: bijvoorbeeld door het te verpakken, te fixeren, af te dekken, signalisatie - afbakening aan te brengen, ...
- Verwijder dit asbestmateriaal zo snel mogelijk. Volg de toestand goed op.

- Eenvoudige handelingen: enkel door erkend asbestverwijderaar  
Indien de asbesttoepassing niet zonder 'wijziging van toestand' of zonder vezelvrijgave kan verwijderd worden.

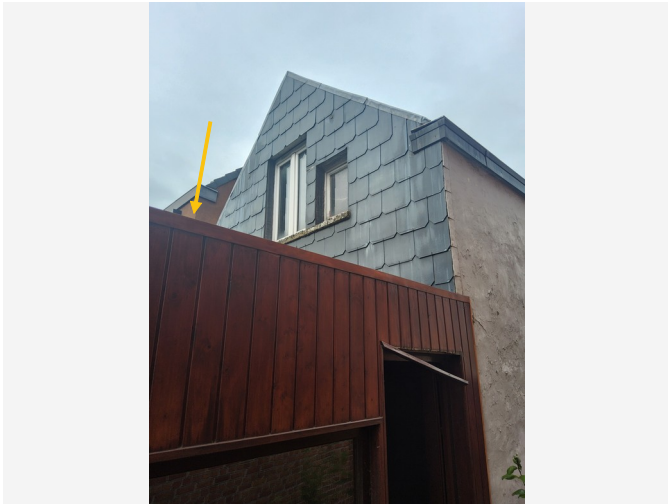
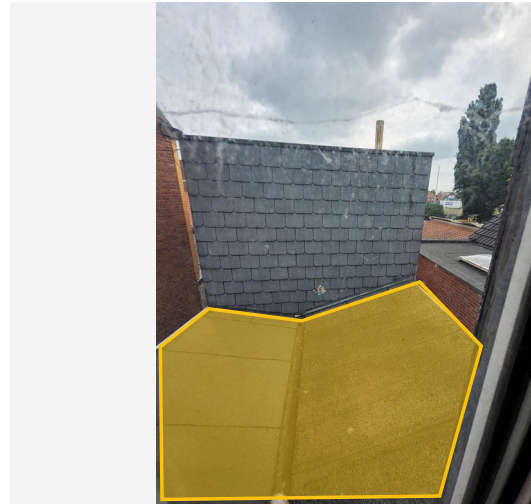
| Identificatiemethode | <p>Vaststelling zonder monsternamen</p> <p>Motivatie: Groot risico op structurele gevolgschade (lekkage, werking installatie,...)</p> |
| Opmerking | <p>Roofing die werd aangebracht vóór 2001 – of waarvan het jaar van plaatsing niet gekend is – wordt beschouwd als asbestverdacht. De roofing werd niet bemonsterd gezien de functionaliteit hierna niet meer gegarandeerd kan worden (risico op lekkage). Er wordt geadviseerd om bij een eventuele dakrenovatie alsnog over te gaan tot monsternamen teneinde asbest te kunnen aantonen of uitsluiten.</p> |

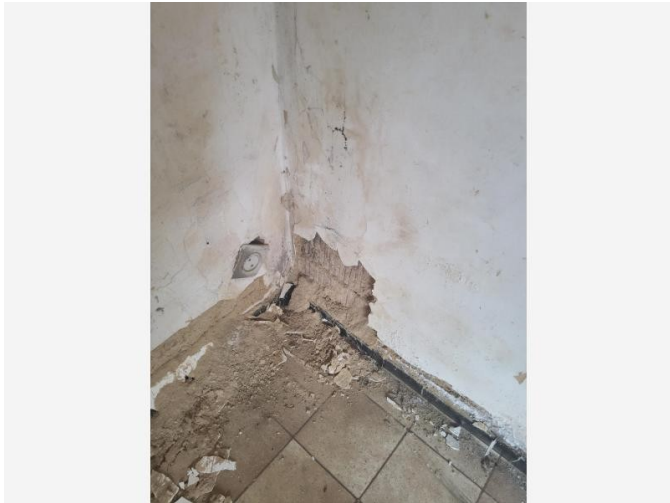
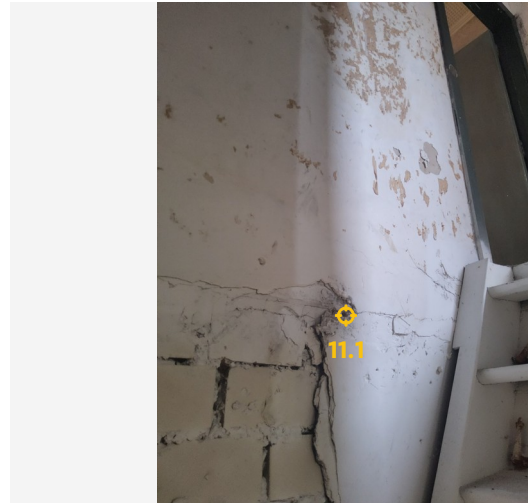
## Fiche 11: Muurpleister binnenwanden

Geen asbest

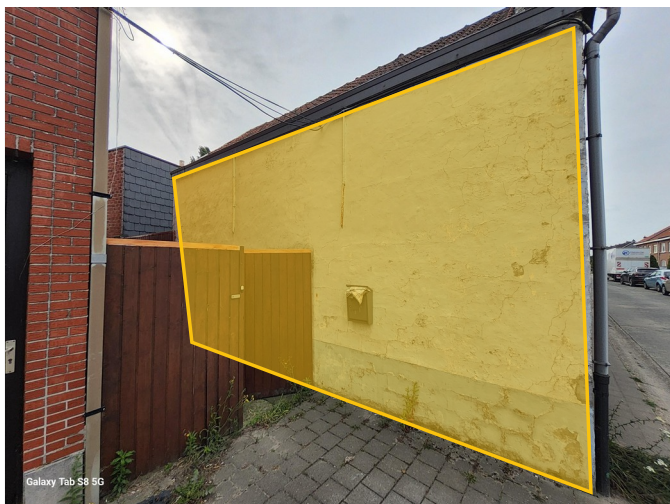
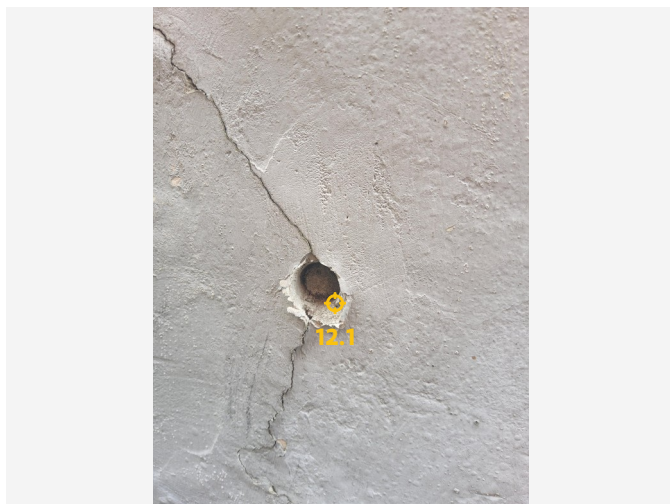
## Fiche 12: Bezetting zijgevel links

Geen asbest

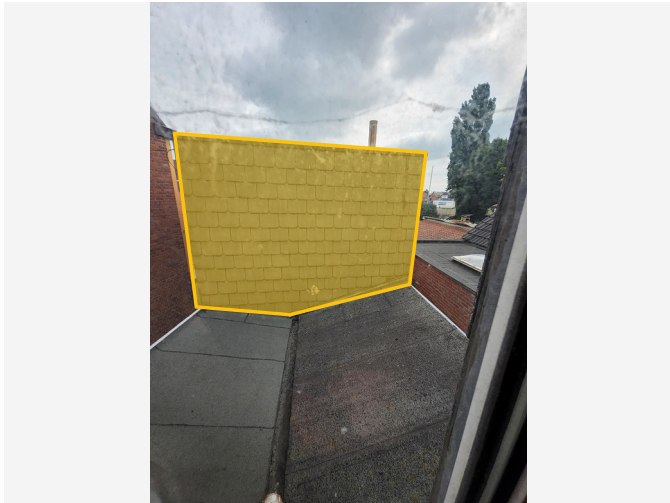
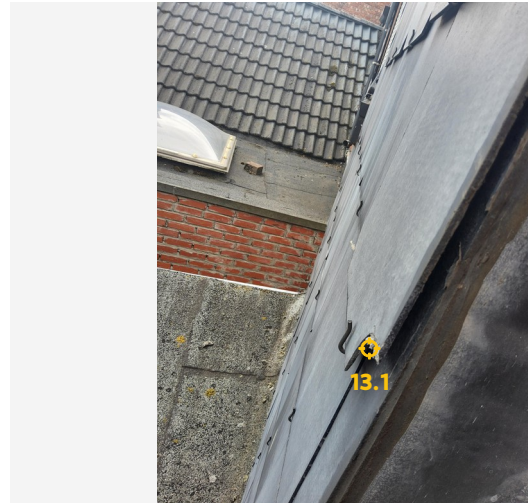
## Fiche 13: Leien gevel

Geen asbest

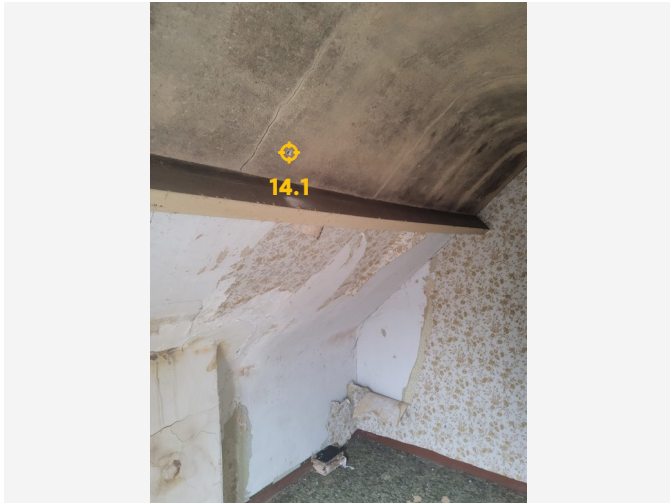
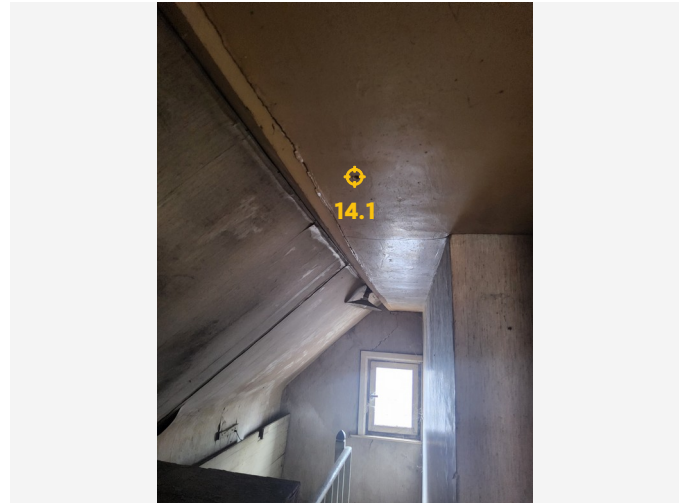
## Fiche 14: Plafondpleister

Geen asbest

| Opmerking | <p>Pleister daterend vòòr 2001 (of waarvan het jaartal van plaatsing niet kan aangetoond worden) is asbestverdacht, en dient cf het inspectieprotocol bemonsterd te worden, teneinde de aanwezigheid van asbestvezels te kunnen uitsluiten. De hoeveelheid pleisterwerk werd niet concreet berekend aangezien er geen asbest werd aangetroffen in de monsteranalyse, doch het opgenomen totaalvolume is een inschatting. Monstername werd uitgevoerd op verschillende locaties.</p> <p>De conclusie dat het pleisterwerk asbestveilig is, is gebaseerd op een beperkt aantal monsterstalen, welke door een erkend asbestlabo werden geanalyseerd. Dit geeft slechts een indicatie van de algemene toestand. Bij sloopwerken, of grondige renovatiewerken is het aan te raden om bijkomende stalen te nemen van de betreffende plaatsen waar het pleisterwerk zal verwijderd worden.</p> |
