# Asbestinventarisatattest

Slangstraat 72, 9220 Hamme

Attestnummer : 20251219-000278.000

Uitgegeven op : 19.12.2025

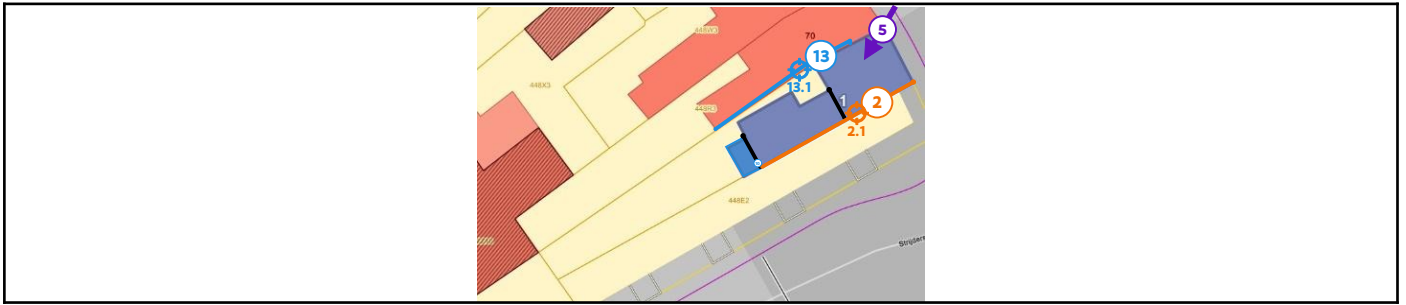
## Plan 1.5: Slangstraat

| Beschrijving | Type | Actie |
|---|---|---|
| 2. leien schalies linkse gevel | Asbestmateriaal | <a href="#">Verwijderen</a> |
| 5. schouwpijp | Beperking | - |

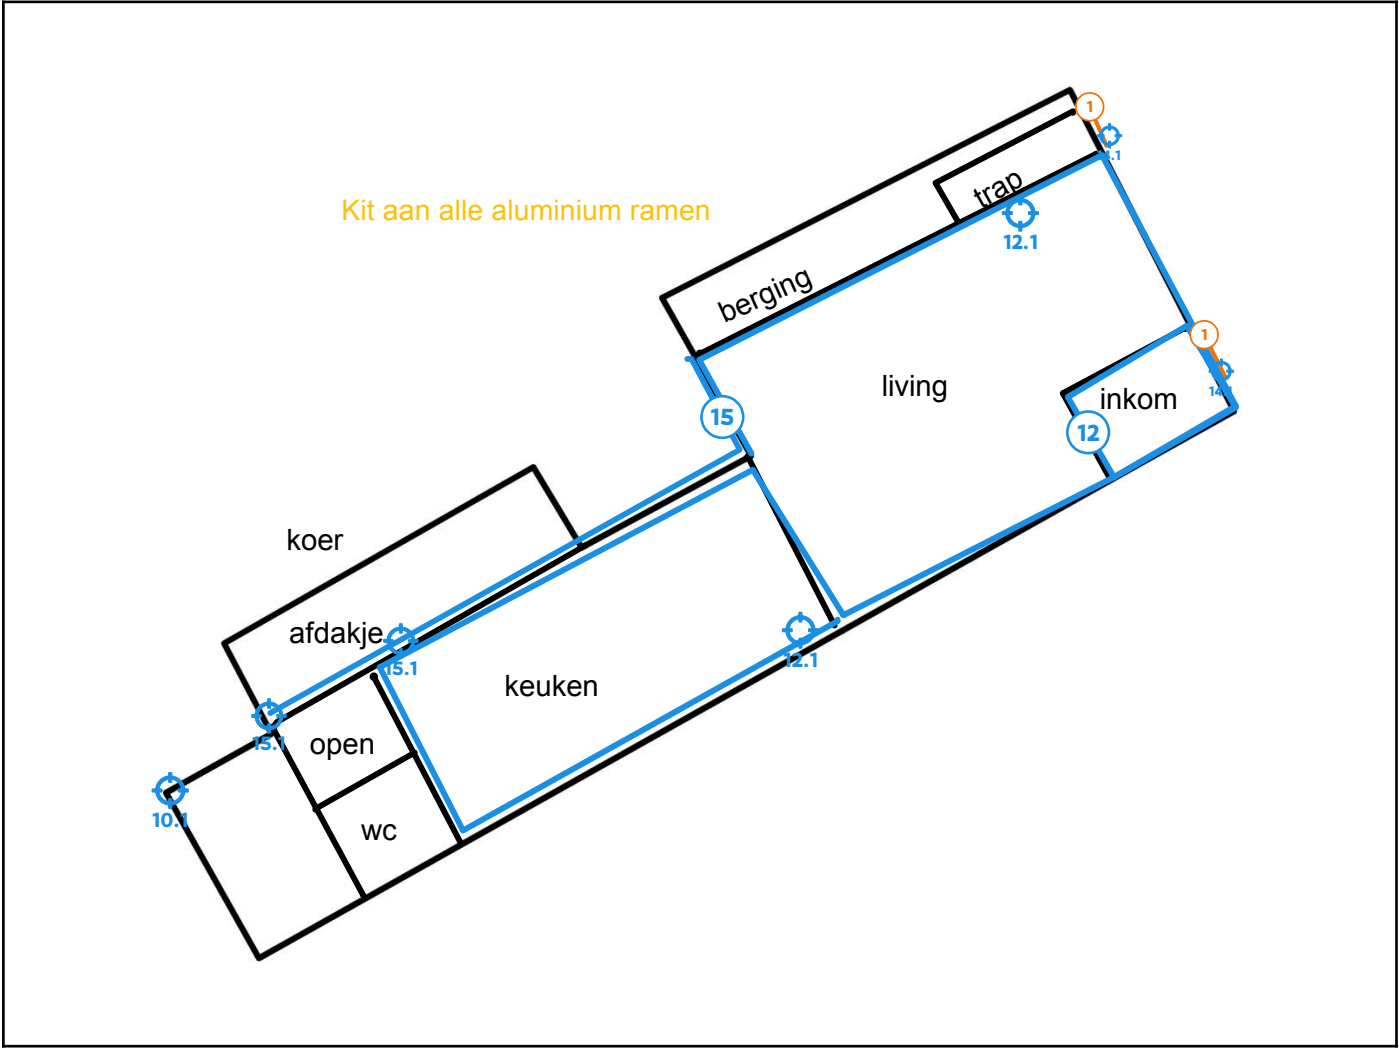
# Plan 1.10: woning plan gelijkvloers

| Beschrijving | Type | Actie |
|---|---|---|
| 1. deurpaneel straat | Asbestmateriaal | Verwijderen |

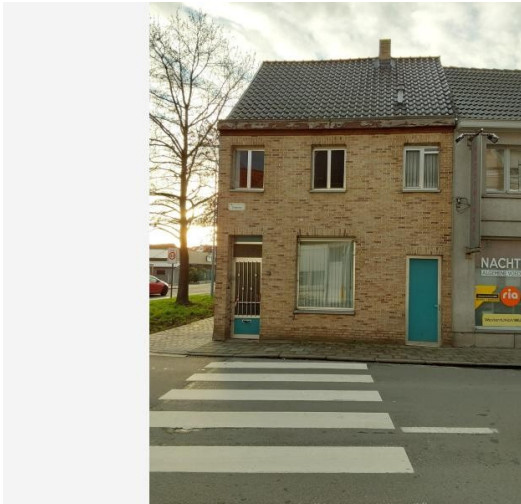
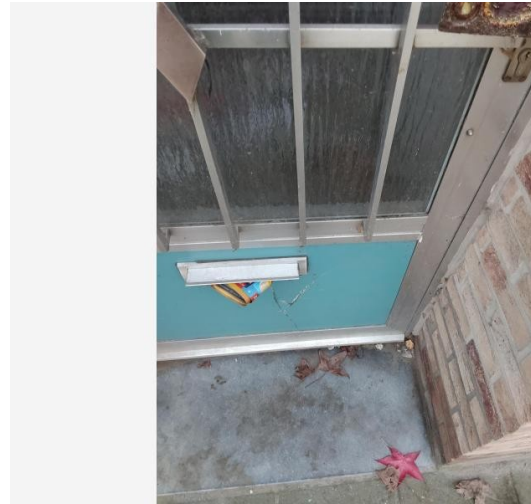
Het asbestmateriaal valt onder de mijlpaal van 2040.

| Eindbeoordeling materiaalrisico | Verhoogd materiaalrisico en/of verhoogde kans op vezelvrijgave |

| Asbestsoort (vezeltype) | Crocidoliet aanwezig |
| Toestand van het materiaal | Licht beschadigd, licht verweerd. Intact calciumsilicaatmateriaal of categorie III 'gebondenheid' |

| Beschrijving | deurpaneel straat |

Verwijderen

- Zorg voor een veilig beheer. Vermijd het beschadigen van het asbestmateriaal. Controleer de toestand jaarlijks op wijzigingen.
- Voer bijkomende staalname(s) uit.

- Eenvoudige handelingen: mag via doe-het-zelf of door werknemer(s) met opleidingsattest eenvoudige handelingen  
Een doe het zelf mag hechtgebonden buitentoepassingen verwijderen zonder beschadigen of vergruizen. Binnen alléén als ze intact zijn en geen vezels zichtbaar.  
Beschadigd of verweerd asbest mag enkel ook door doe-het-zelf verwijderd worden indien er niemand anders in de buurt is.  
Gezien de ouderdom en verwerking het asbestmateriaal doet men toch best bij verwijdering beroep op werknemers met een opleidingsattest. Zij hebben ervaring en de juiste materialen om dit veilig te laten verlopen.

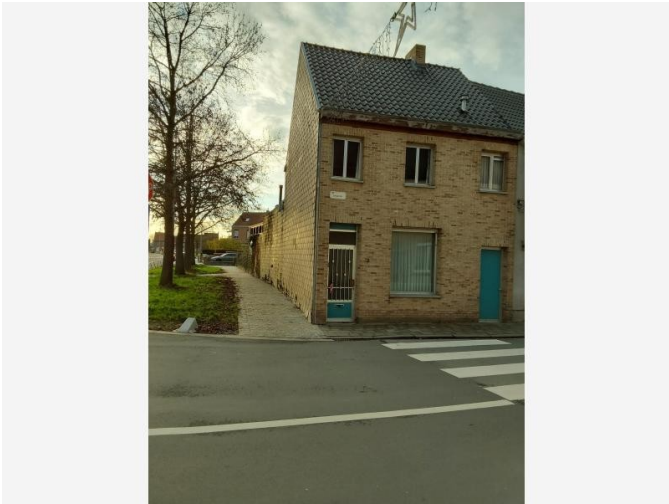
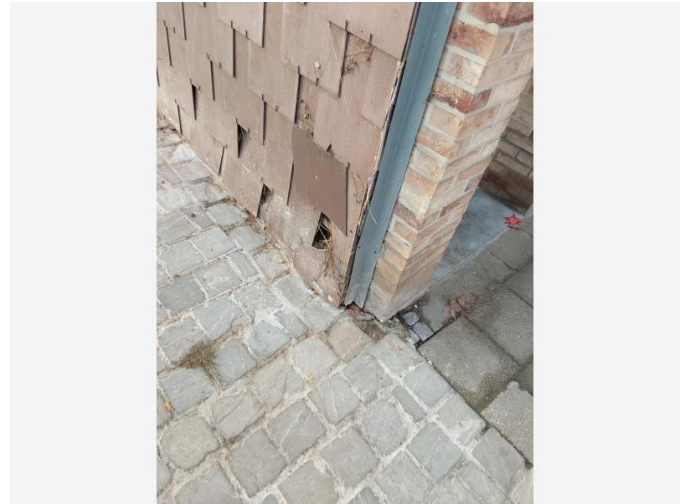
Het asbestmateriaal valt onder de mijlpaal van 2034.

| Eindbeoordeling materiaalrisico | Verhoogd materiaalrisico en/of verhoogde kans op vezelvrijgave |

Verwijderen

- Zorg voor een veilig beheer. Vermijd het beschadigen van het asbestmateriaal. Controleer de toestand jaarlijks op wijzigingen.
- Hemelwater dat afspoelt van asbestcement daken of gevels kan asbestdeeltjes bevatten. Gebruik het enkel voor gesloten circuits (bv. spoelen toiletten). Reinig na het vervangen van het dak of de gevel de dakgoten en regenwaterput of -ton om asbesthoudend sediment of slib te verwijderen
- Voer bijkomende staalname(s) uit.

- Eenvoudige handelingen: mag via doe-het-zelf of door werknemer(s) met opleidingsattest eenvoudige handelingen  
Een doe het zelf mag hechtgebonden buitentoepassingen verwijderen zonder beschadigen of vergruizen. Binnen alléén als ze intact zijn en geen vezels zichtbaar.

Gezien de ouderdom en verwerking het asbestmateriaal doet men toch best bij verwijdering beroep op

werknemers met een opleidingsattest. Zij hebben ervaring en de juiste materialen om dit veilig te laten verlopen. Ze zijn soms gelijmd , extra genageld of kleven door de weersomstandigheden, en dan scheuren ze bij verwijdering

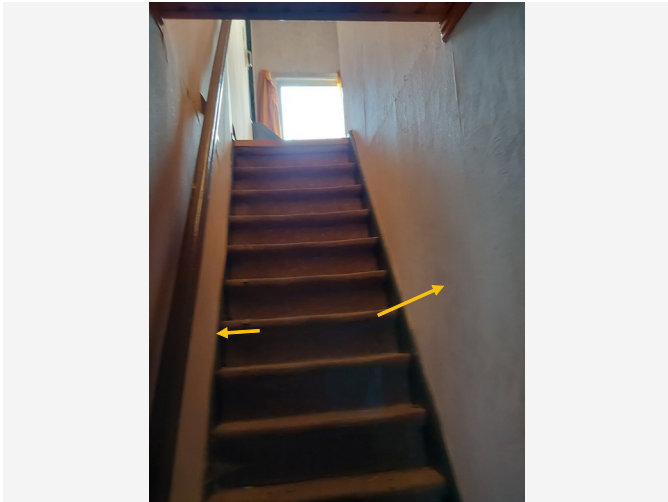
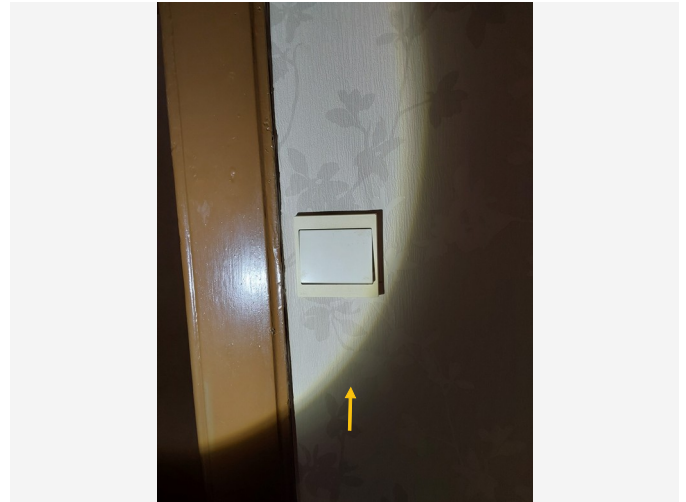
## Fiche 4: menuiseritplaten trap en eerste verdiep aan de muren

Asbestmateriaal

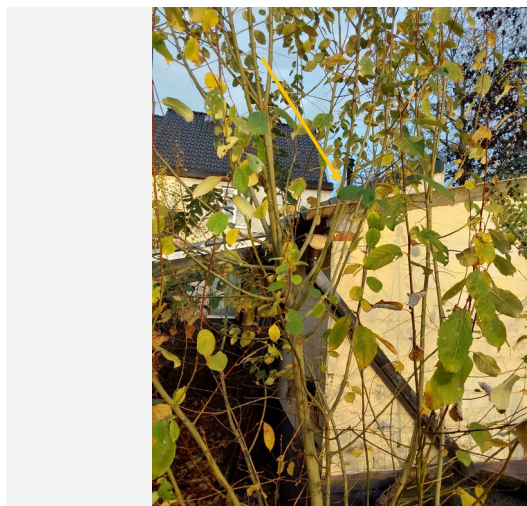
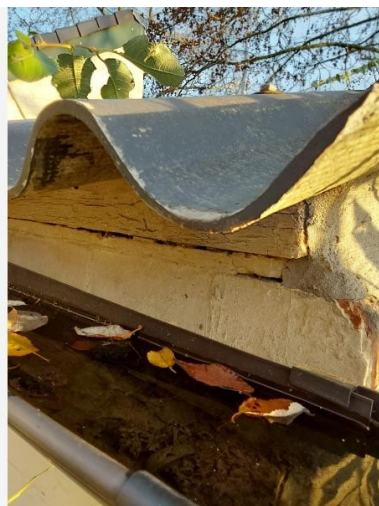
## Fiche 10: golfplaten

Geen asbest

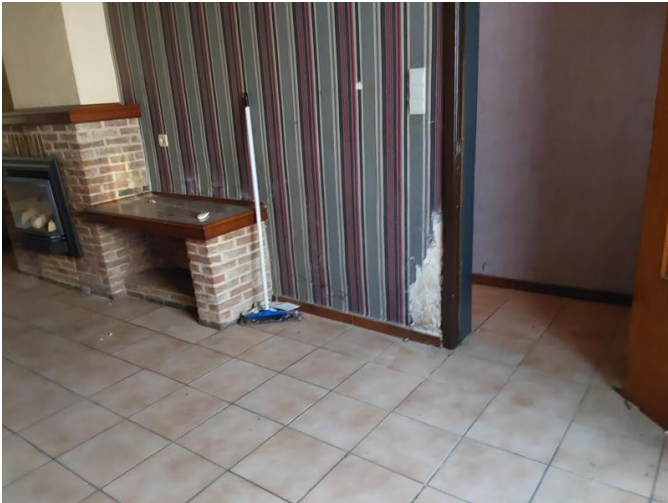
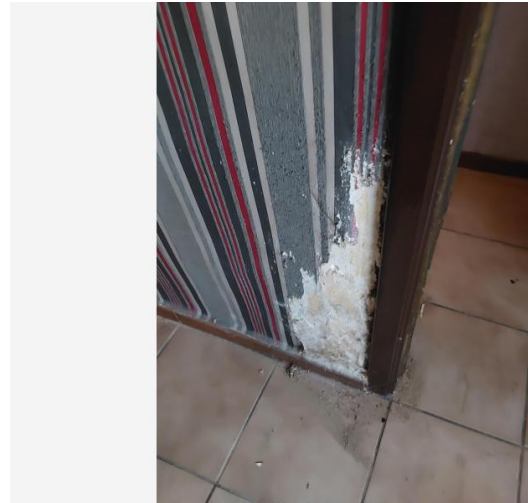
## Fiche 12: bepleistering op de muren

Geen asbest

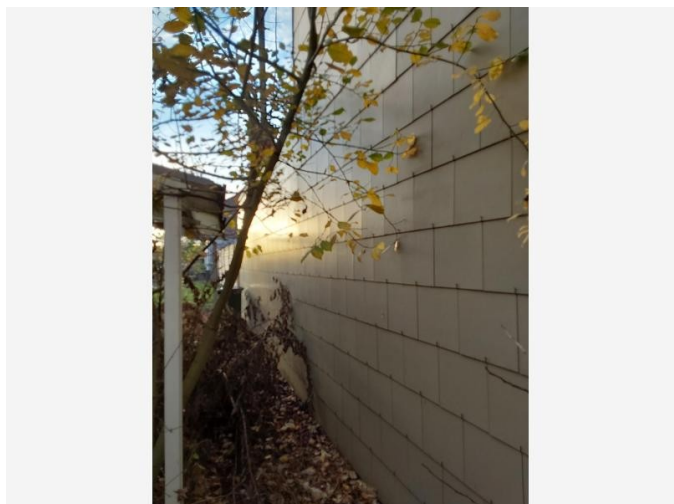
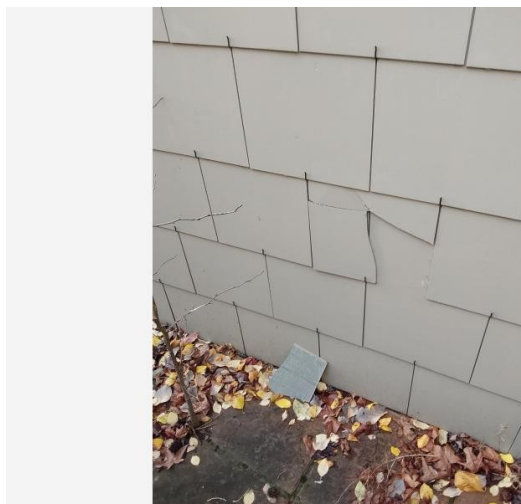
## Fiche 13: leien buurman

Geen asbest

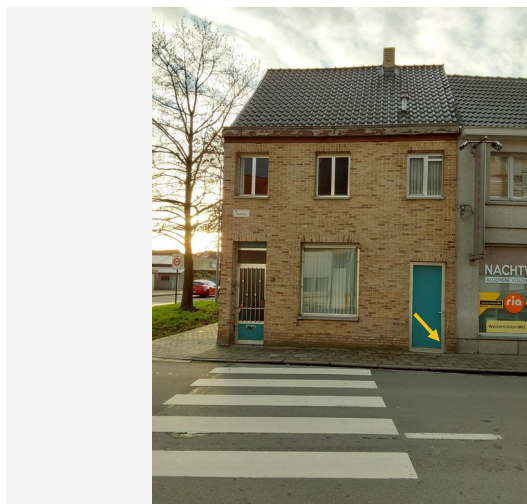
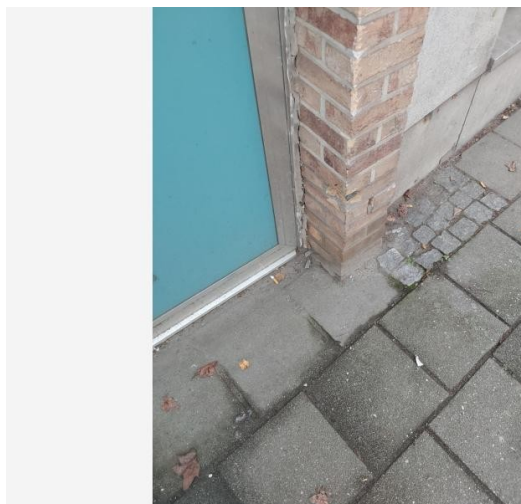
## Fiche 14: kit ramen; raam muur

Geen asbest

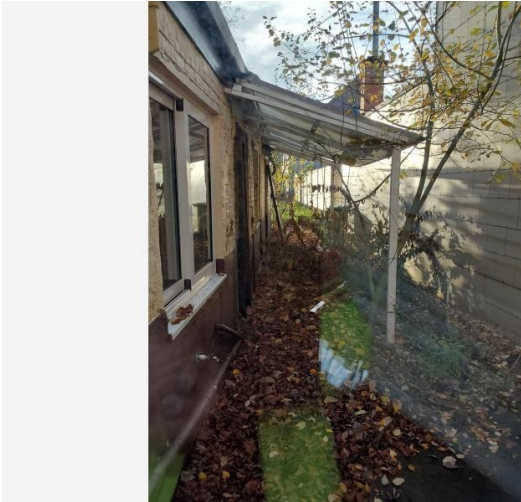
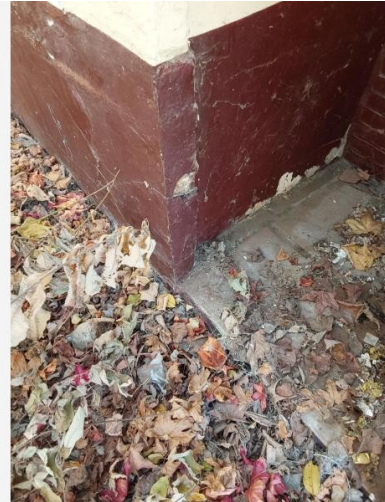
## Fiche 15: crepie gevel achteraan 1 m hoog rond koerken

Geen asbest
