# Asbestinventarisatetest

Kapelstraat 309, 9140 Temse

Attestnummer : 20230207-000097.000

Uitgegeven op : 07.02.2023

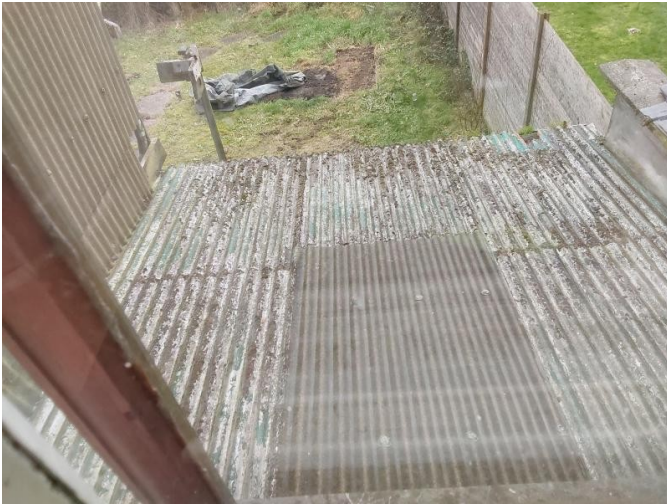
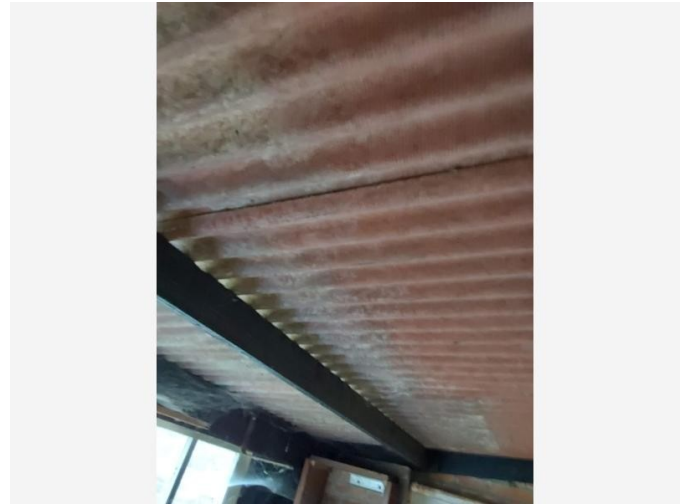
Het asbestmateriaal valt onder de mijlpaal van 2034.

**Dringend verwijderen**

| Eindbeoordeling materiaalrisico | Hoog materiaalrisico en/of hoge kans op vezelvrijgave |

| Asbestsoort (vezeltype) | Crocidoliet aanwezig |
| Toestand van het materiaal | Matig beschadigd, matig verweerd |

| Beschrijving | golfplaten |

- Zorg voor een veilig beheer. Vermijd het beschadigen van het asbestmateriaal. Controleer de toestand jaarlijks op wijzigingen.

- Eenvoudige handelingen: mag via doe-het-zelf of door werknemer(s) met opleidingsattest eenvoudige handelingen  
Alleen werknemers met attest wegens de staat van het materiaal en het breken bij verwijderen.

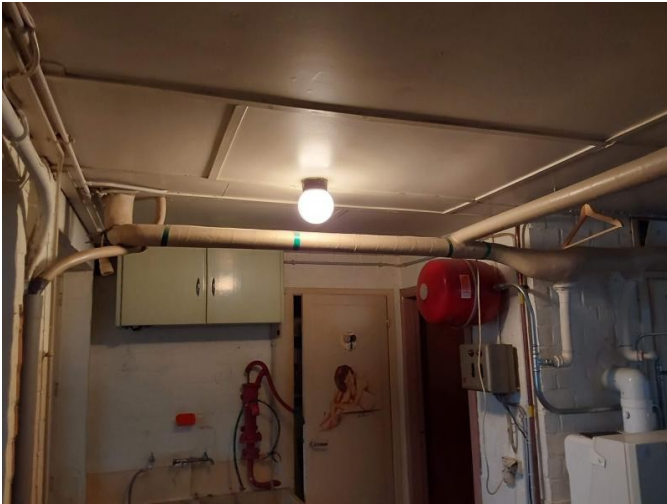
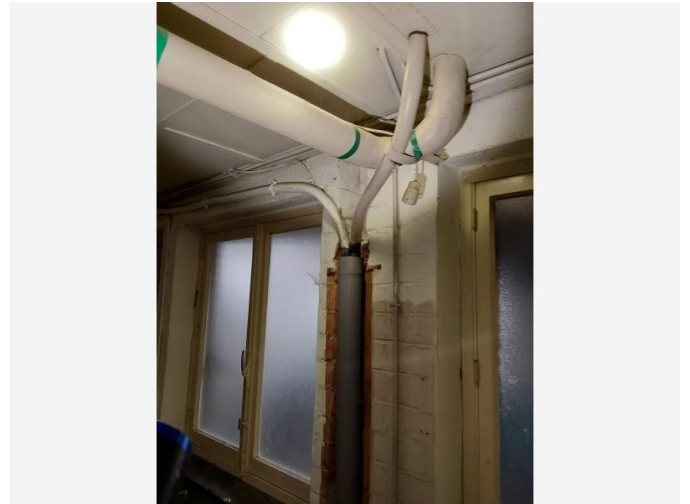
Verwijderen

| Eindbeoordeling materiaalrisico | Verhoogd materiaalrisico en/of verhoogde kans op vezelvrijgave |

| Toestand van het materiaal | Licht beschadigd, licht verweerd. Intact materiaal type Pical – asbestboard of categorie III 'gebondenheid' |

| # | Type | Referentie | Resultaat |
|---|---|---|---|
| 2.1 | Mengmonster | 7552003 | Amosiet |

| Beschrijving | buisisolatie hoek |

- Zorg voor een veilig beheer. Vermijd het beschadigen van het asbestmateriaal. Controleer de toestand jaarlijks op wijzigingen.
- Sluit de ruimte luchtdicht af en vermijd het betreden van de ruimte.
- Scherm in afwachting van verwijdering het asbestmateriaal af van luchtstromingen en verstoring: bijvoorbeeld door het te verpakken, te fixeren, af te dekken, signalisatie - afbakening aan te brengen, ...
- Verwijder dit asbestmateriaal zo snel mogelijk. Volg de toestand goed op.

- Hermetische zone (erkend asbestverwijderaar)  
Deze buisisolatie bevat amosiet en verwijdering mag alleen via een erkend asbestverwijderaar. Dit moet met onderdruk om stof op te vangen. De Adi adviseert de stookruimte zo weinig mogelijk te betreden eventueel met masker FFP3. Een verwijdering van de buisisolatie volgens de regels van de kunst is de oplossing.

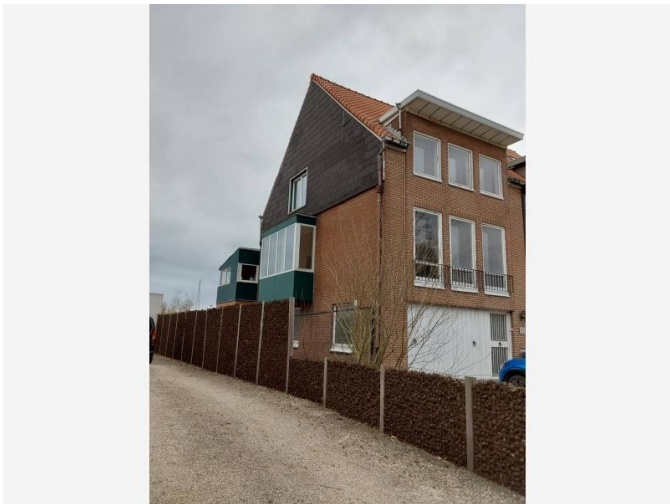
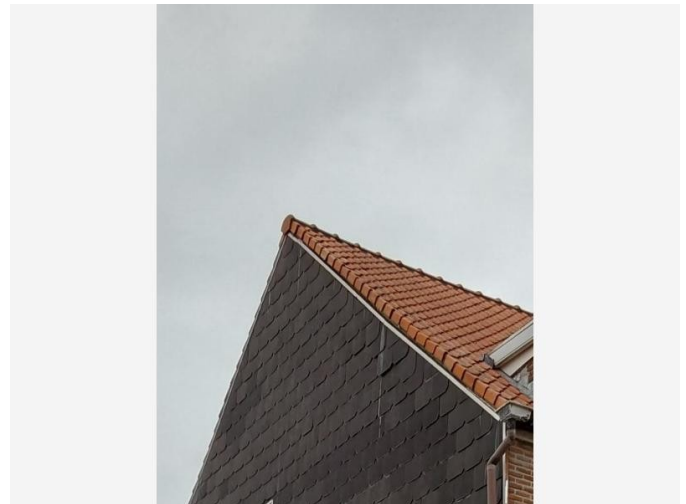
**Verwijderen**

| Eindbeoordeling materiaalrisico | Laag materiaalrisico en/of verlaagde kans op vezelvrijgave |

| Toestand van het materiaal | Licht beschadigd, licht verweerd. Intact materiaal type Pical – asbestboard of categorie III 'gebondenheid' |

| Beschrijving | singles leien zijkant |

- Zorg voor een veilig beheer. Vermijd het beschadigen van het asbestmateriaal. Controleer de toestand jaarlijks op wijzigingen.

- Eenvoudige handelingen: mag via doe-het-zelf of door werknemer(s) met opleidingsattest eenvoudige handelingen  
Alleen werknemers met attest wegens de staat van het materiaal en het breken bij verwijderen.

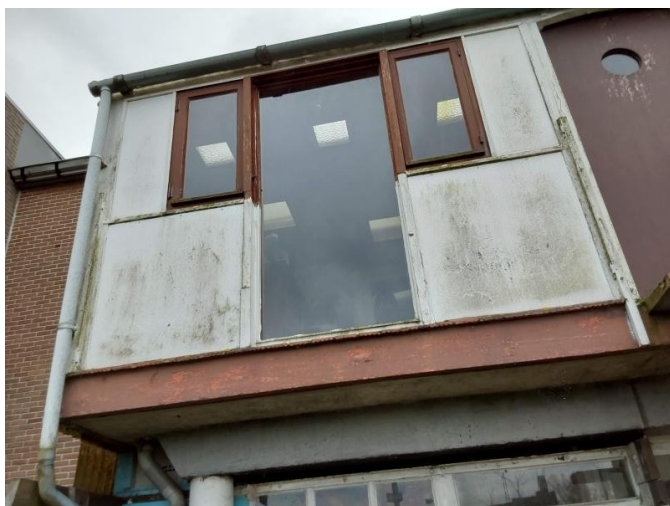
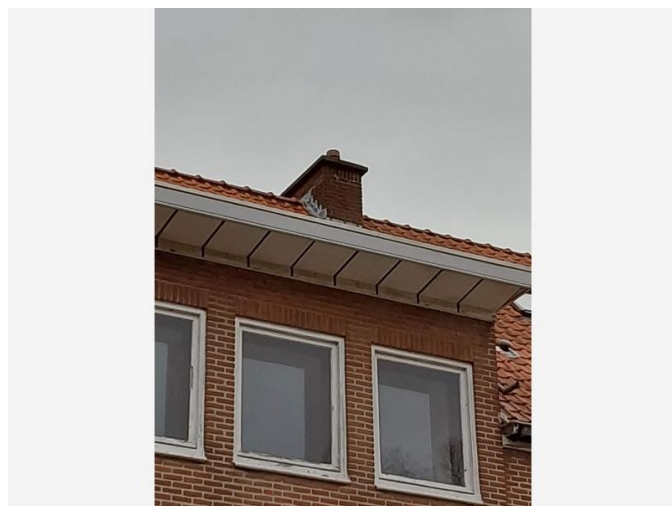
Verwijderen

| Eindbeoordeling materiaalrisico | Laag materiaalrisico en/of verlaagde kans op vezelvrijgave |

| Toestand van het materiaal | Licht beschadigd, licht verweerd. Intact materiaal type Pical – asbestboard of categorie III 'gebondenheid' |

| Beschrijving | platen aan buitenmuur |

- Zorg voor een veilig beheer. Vermijd het beschadigen van het asbestmateriaal. Controleer de toestand jaarlijks op wijzigingen.

- Eenvoudige handelingen: mag via doe-het-zelf of door werknemer(s) met opleidingsattest eenvoudige handelingen  
Kleine hoeveelheid. Eenvoudig bereikbaar. Gelieve alle veiligheidsregels te respecteren bij het verwijderen en de aangepaste beschermmiddelen te gebruiken. Vermijd breken. In dubbele speciale asbestzak afvoeren naar het containerpark. <https://www.asbestinfo.vlaanderen/>

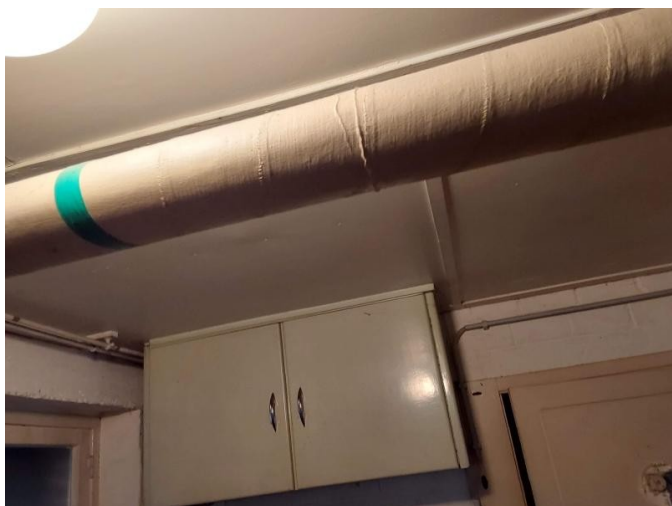
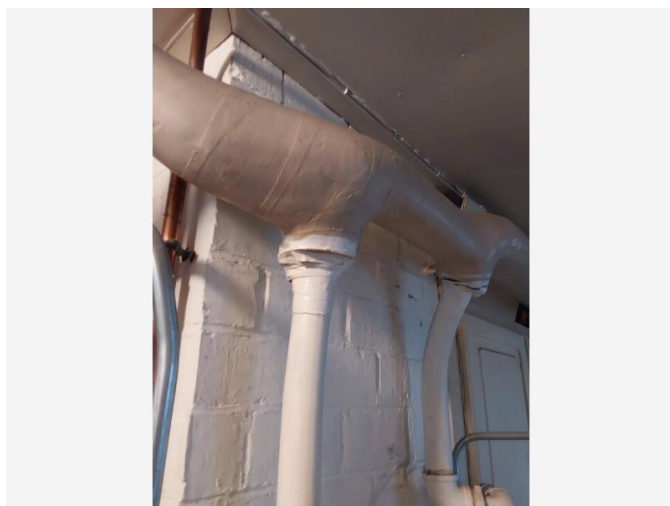
Verwijderen

| Eindbeoordeling materiaalrisico | Verhoogd materiaalrisico en/of verhoogde kans op vezelvrijgave |

| Toestand van het materiaal | Licht beschadigd, licht verweerd. Intact materiaal type Pical – asbestboard of categorie III 'gebondenheid' |

| # | Type | Referentie | Resultaat |
|---|---|---|---|
| 5.1 | Mengmonster | 7552004 | Amosiet |

| Beschrijving | buisisolatie grote lengtes |

- Zorg voor een veilig beheer. Vermijd het beschadigen van het asbestmateriaal. Controleer de toestand jaarlijks op wijzigingen.
- Sluit de ruimte luchtdicht af en vermijd het betreden van de ruimte.
- Scherm in afwachting van verwijdering het asbestmateriaal af van luchtstromingen en verstoring: bijvoorbeeld door het te verpakken, te fixeren, af te dekken, signalisatie - afbakening aan te brengen, ...
- Verwijder dit asbestmateriaal zo snel mogelijk. Volg de toestand goed op.

- Hermetische zone (erkend asbestverwijderaar)  
Deze buisisolatie bevat amosiet en verwijdering mag alleen via een erkend asbestverwijderaar. Dit moet met onderdruk om stof op te vangen. De Adi adviseert de stookruimte zo weinig mogelijk te betreden eventueel met masker FFP3. Een verwijdering van de buisisolatie volgens de regels van de kunst is de oplossing.

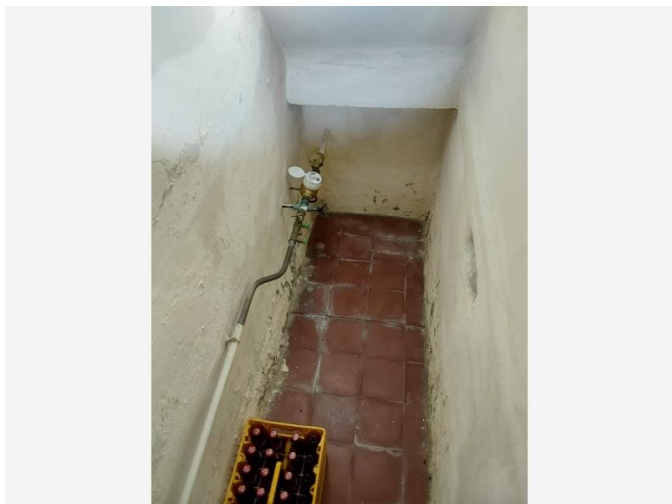
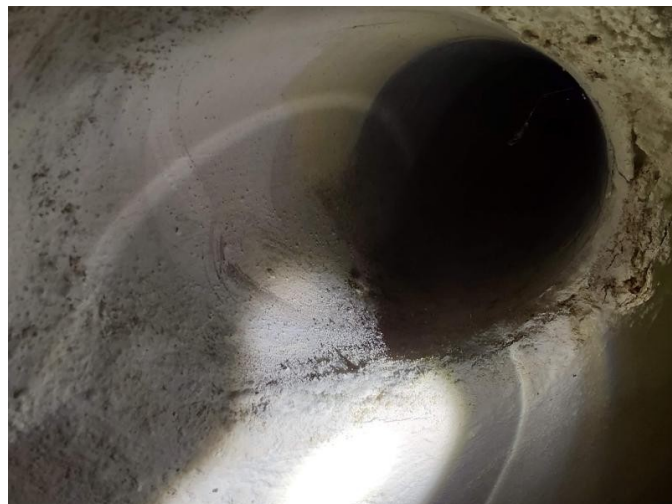
Maatregelen nemen

| Eindbeoordeling materiaalrisico | Verhoogd materiaalrisico en/of verhoogde kans op vezelvrijgave |

| Toestand van het materiaal | Licht beschadigd, licht verweerd. Intact materiaal type Pical – asbestboard of categorie III 'gebondenheid' |

| Beschrijving | verluchtungskoker |

- Zorg voor een veilig beheer. Vermijd het beschadigen van het asbestmateriaal. Controleer de toestand jaarlijks op wijzigingen.

- Eenvoudige handelingen: mag via doe-het-zelf of door werknemer(s) met opleidingsattest eenvoudige handelingen  
Kleine hoeveelheid. Gelieve alle veiligheidsregels te respecteren bij het verwijderen en de aangepaste beschermmiddelen te gebruiken. Vermijd breken. In dubbele speciale asbestzak afvoeren naar het containerpark. <https://www.asbestinfo.vlaanderen/>

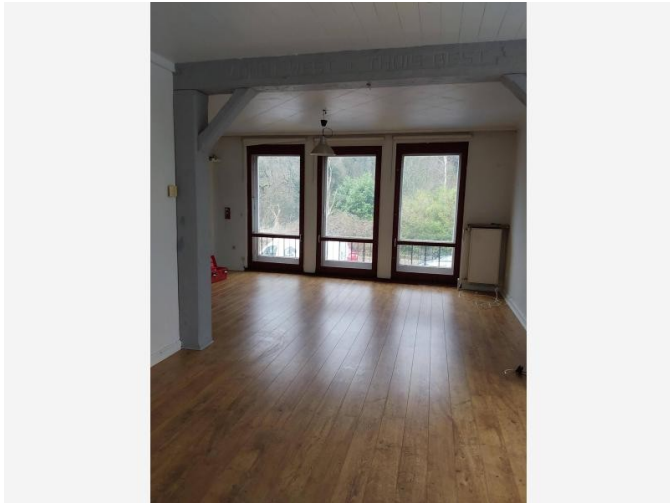
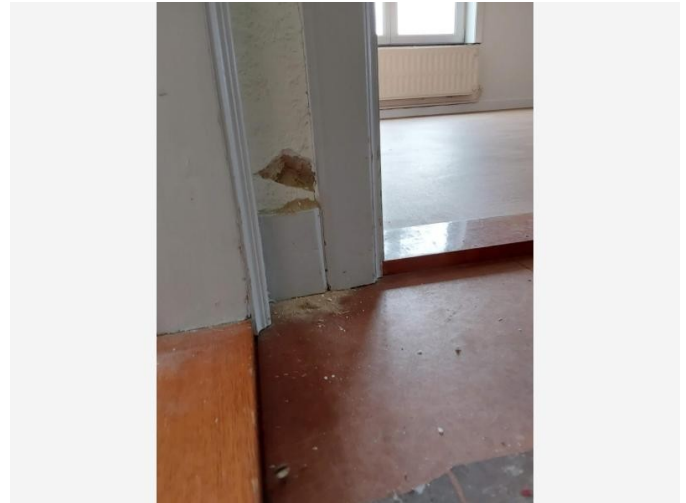
Geen asbest

| # | Type | Referentie | Resultaat |
|---|---|---|---|
| 7.1 | Mengmonster | 7552000 | Geen asbest |

| Beschrijving | sierpleister |

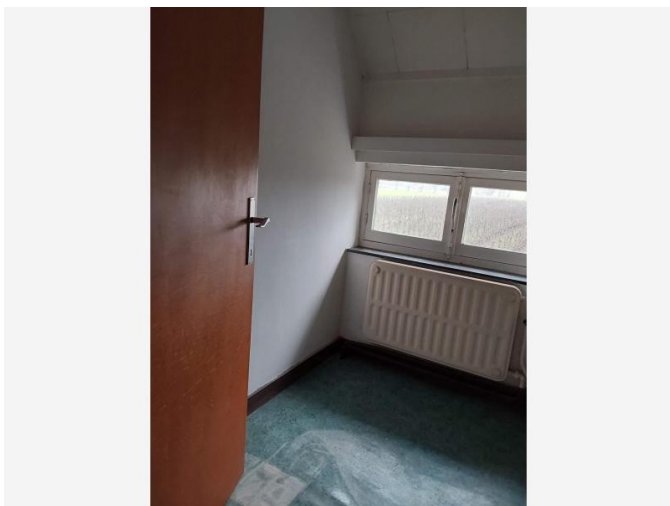
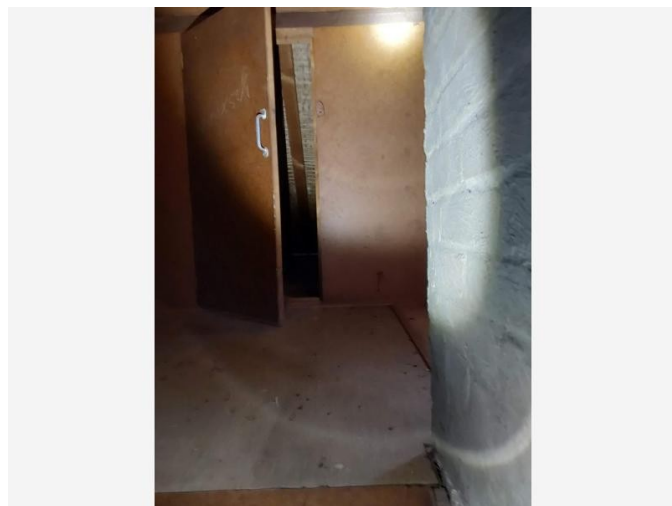
Geen asbest

| # | Type | Referentie | Resultaat |
|---|---|---|---|
| 8.1 | Puntmonster | 7552001 | Geen asbest |

| Beschrijving | vloerbekleding |

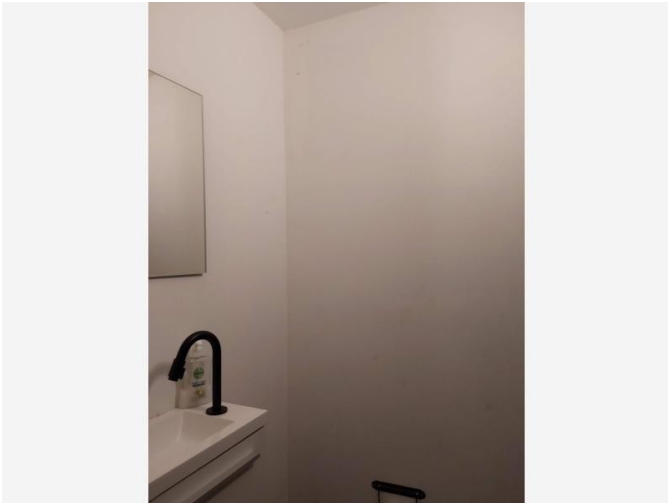
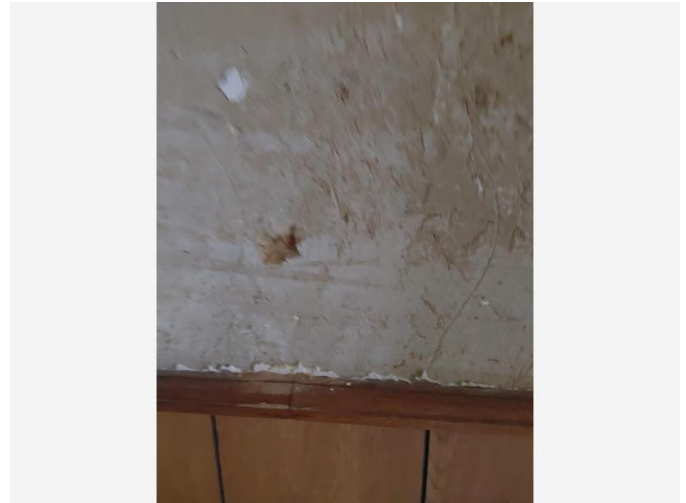
Geen asbest

| # | Type | Referentie | Resultaat |
|---|---|---|---|
| 9.1 | Mengmonster | 7551999 | Geen asbest |

| Beschrijving | Pleisterwerk muren |

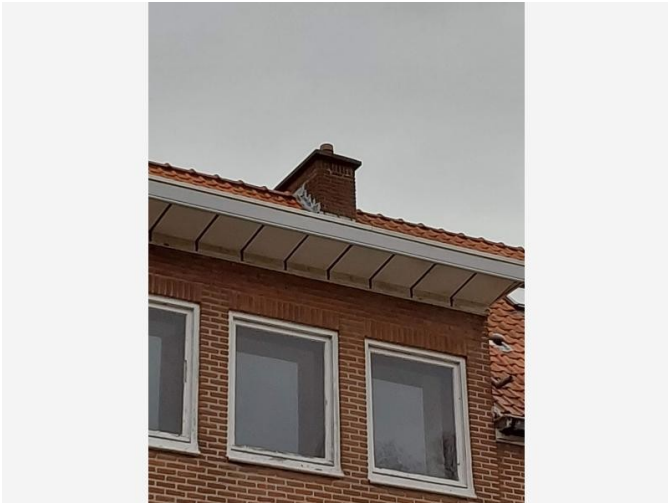
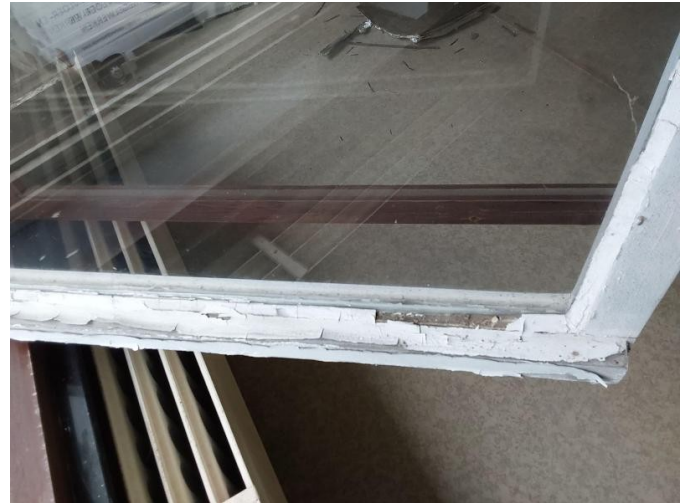
Geen asbest

| # | Type | Referentie | Resultaat |
|---|---|---|---|
| 10.1 | Mengmonster | 7552002 | Geen asbest |

| Beschrijving | kit |
