Asbestinventarisatetest

Vilain XIII-laan 43/2, 9150 Beveren-Kruibeke-Zwijndrecht

Attestnummer : 20250729-000329.001

Uitgegeven op : 29.07.2025

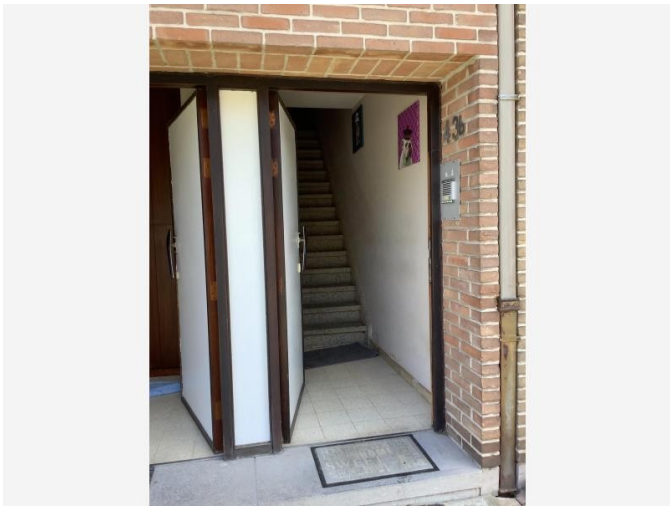
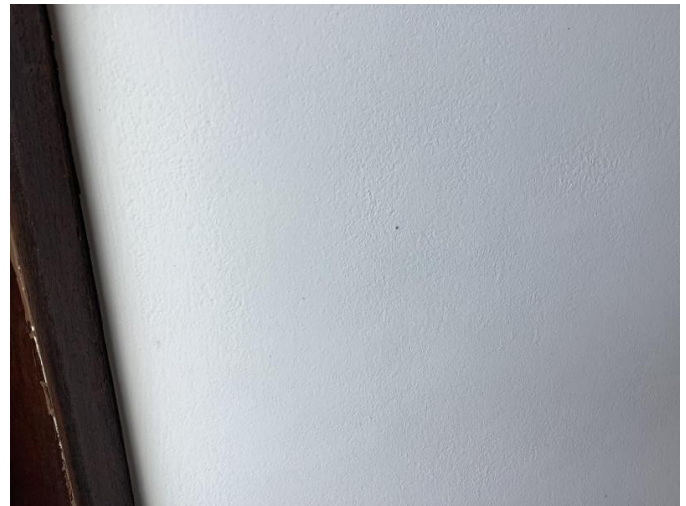
Het asbestmateriaal valt onder de mijlpaal van 2040.

Eindbeoordeling materiaalrisico	Verhoogd materiaalrisico en/of verhoogde kans op vezelvrijgave
---------------------------------	--

Gebondenheid	Categorie 1: hechtgebonden in oorsprong
Asbestsoort (vezeltype)	Crocidoliet aanwezig
Asbestconcentratie	Laag (< 50%)
Afschermingsgraad van het gehele materiaal	Geheel of deels (ook) vrij aan de binnenlucht
Toestand van het materiaal	Licht beschadigd, licht verweerd. Intact calciumsilicaatmateriaal of categorie III 'gebondenheid'

Beschrijving	Plaat in voordeur
Omgeving	Grenst aan binnen- en buitenlucht
Primaire drager	Wandopening verticaal (raam, deur, ...)
Asbestmateriaal	Plaat, paneel, tablet - Geëmailleerd, type Glasal
Bindmiddel van asbestmateriaal	Cement
Gebondenheid op basis van bindmiddel	Hecht
Hoeveelheid (oppervlakte - dikte - aantal)	• 2,00 m ² - 0,30 cm - 1 stuk
Totaal volume	0,006 m ³
Eenvoudig bereikbaar	Ja
Bevestigingswijze	• Geklemd
Identificatiemethode	Vaststelling zonder monstername
Destructieve handeling voor identificatie	Nee
Opmerking	Ook tussen de 2 voordeuren zit er een glassalplaat.

Verwijderen

- Zorg voor een veilig beheer. Vermijd het beschadigen van het asbestmateriaal. Controleer de toestand jaarlijks op wijzigingen.
- Voer bijkomende staalname(s) uit.

- Eenvoudige handelingen: mag via doe-het-zelf of door werknemer(s) met opleidingsattest eenvoudige handelingen
Wij adviseren om dit te laten verwijderen door een aannemer.
De toepassing voor en tijdens het verwijderen steeds goed bevochtigen en/of fixeren.
Het afval op een correcte manier afvoeren en verpakken.
Draag steeds een ffp3 mondkmasker of een halfgelaatsmasker met P 3 filter.
Draag een wegwerpoveral , Tyvek Cat III type 5.6.

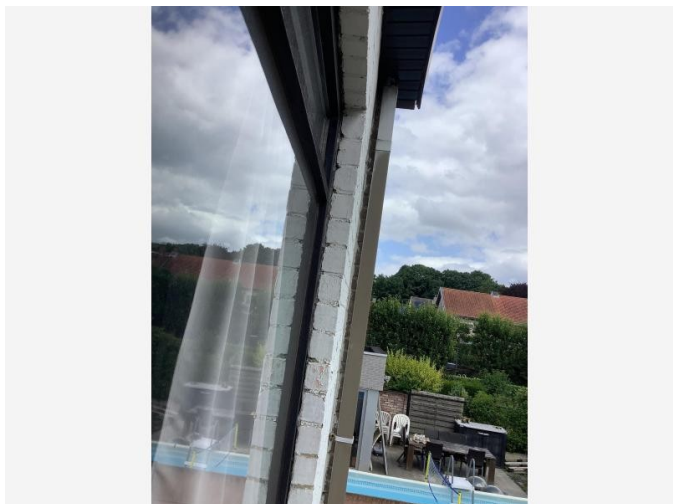
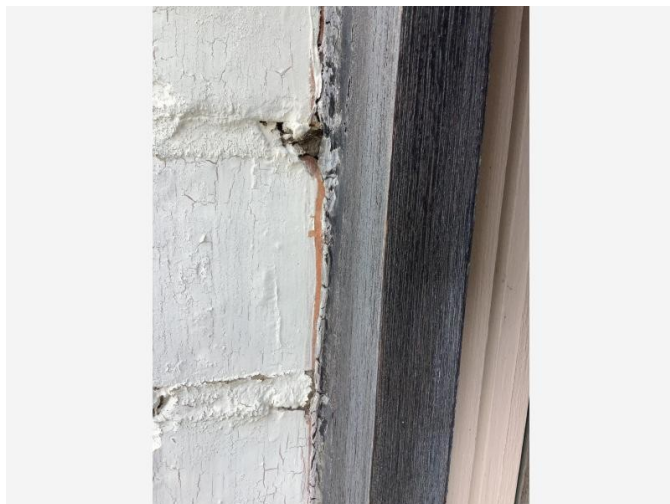
Het asbestmateriaal valt onder de mijlpaal van 2040.

Eindbeoordeling materiaalrisico	Laag materiaalrisico en/of verlaagde kans op vezelvrijgave
---------------------------------	--

Gebondenheid	Categorie 1: hechtgebonden in oorsprong
Asbestsoort (vezeltype)	Alleen chrysotiel
Asbestconcentratie	Laag (< 50%)
Afschermingsgraad van het gehele materiaal	Geheel of deels vrij aan de buitenlucht
Toestand van het materiaal	Licht beschadigd, licht verweerd. Intact calciumsilicaatmateriaal of categorie III 'gebondenheid'

#	Type	Referentie	Resultaat
2.1	Puntmonster	48680/04	Chrysotiel

Beschrijving	Mastiek tussen ramen en muur
Omgeving	Buiten
Primaire drager	Wandopening verticaal (raam, deur, ...)
Asbestmateriaal	In-situ afwerkingslagen - Pasta, stopverf, voegsel, stopsel, vulsel, mastiek, kitten, ...
Bindmiddel van asbestmateriaal	Kitten, mastiek, pasta
Gebondenheid op basis van bindmiddel	Hecht
Hoeveelheid (gewicht - aantal)	<ul style="list-style-type: none">• 0,20 kg - 1 stuk
Totaal gewicht	0,20 kg
Eenvoudig bereikbaar	Nee <ul style="list-style-type: none">• Het asbestmateriaal is bedekt (uitgezonderd laag verf, coating, behang, kunststof, textiel) en het wegnemen van het bedekkende materiaal kan niet zonder het bedekkende materiaal te beschadigen.
Bevestigingswijze	<ul style="list-style-type: none">• Verlijmd, ingegoten, versmeerd
Identificatiemethode	Vaststelling met monsternamen
Destructieve handeling voor identificatie	Nee

Zorgvuldig beheren

- Zorg voor een veilig beheer. Vermijd het beschadigen van het asbestmateriaal. Controleer de toestand jaarlijks op wijzigingen.
- Zorg voor een veilig beheer en verwijder dit asbestmateriaal wanneer het bij werken eenvoudig bereikbaar wordt. Controleer de toestand jaarlijks op wijzigingen.

- Eenvoudige handelingen: mag via doe-het-zelf of door werknemer(s) met opleidingsattest eenvoudige handelingen
Wij adviseren om dit te laten verwijderen door een aannemer.
De toepassing voor en tijdens het verwijderen steeds goed bevochtigen en/of fixeren.
Het afval op een correcte manier afvoeren en verpakken.
Draag steeds een ffp3 mondkap of een halfgelaatsmasker met P 3 filter.
Draag een wegwerpoveral , Tyvek Cat III type 5.6.

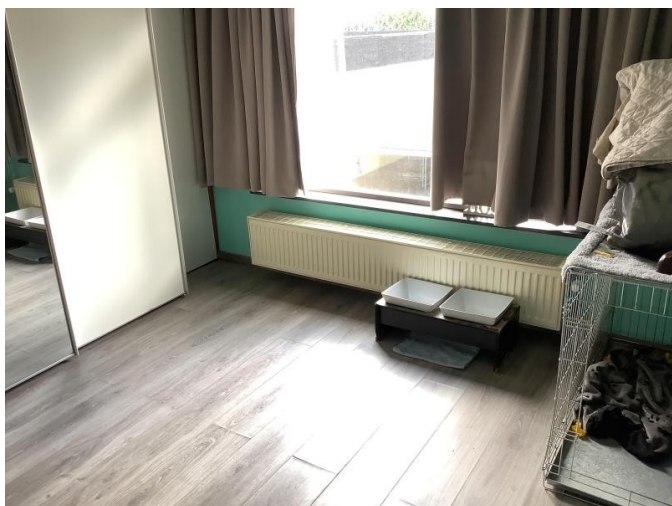
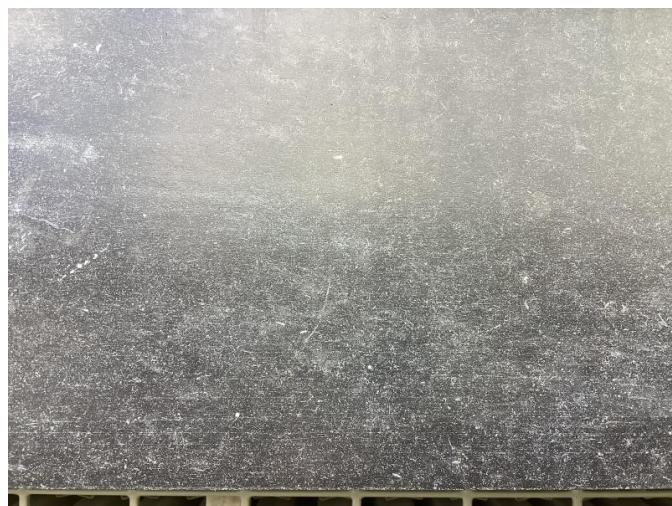
Het asbestmateriaal valt onder de mijlpaal van 2040.

Eindbeoordeling materiaalrisico	Laag materiaalrisico en/of verlaagde kans op vezelvrijgave
---------------------------------	--

Gebondenheid	Categorie 1: hechtgebonden in oorsprong
Asbestsoort (vezeltype)	Alleen chrysotiel
Asbestconcentratie	Laag (< 50%)
Afschermingsgraad van het gehele materiaal	Geheel of deels (ook) vrij aan de binnenlucht
Toestand van het materiaal	Licht beschadigd, licht verweerd. Intact calciumsilicaatmateriaal of categorie III 'gebondenheid'

Beschrijving	Vensterbanken binnen
Omgeving	Binnen
Primaire drager	Wandopening verticaal (raam, deur, ...)
Asbestmateriaal	Plaat, paneel, tablet - Type Massal
Bindmiddel van asbestmateriaal	Cement
Gebondenheid op basis van bindmiddel	Hecht
Hoeveelheid (oppervlakte - dikte - aantal)	<ul style="list-style-type: none">• 2,00 m² - 3,00 cm - 1 stuk
Totaal volume	0,06 m ³
Eenvoudig bereikbaar	Nee <ul style="list-style-type: none">• Het asbestmateriaal is bedekt (uitgezonderd laag verf, coating, behang, kunststof, textiel) en het wegnemen van het bedekkende materiaal kan niet zonder het bedekkende materiaal te beschadigen.
Bevestigingswijze	<ul style="list-style-type: none">• Verlijmd, ingegoten, versmeerd
Identificatiemethode	Vaststelling zonder monstername
Destructieve handeling voor identificatie	Nee

Zorgvuldig beheren

- Zorg voor een veilig beheer. Vermijd het beschadigen van het asbestmateriaal. Controleer de toestand jaarlijks op wijzigingen.
- Zorg voor een veilig beheer en verwijder dit asbestmateriaal wanneer het bij werken eenvoudig bereikbaar wordt. Controleer de toestand jaarlijks op wijzigingen.
- Voer bijkomende staalname(s) uit.

- Eenvoudige handelingen: mag via doe-het-zelf of door werknemer(s) met opleidingsattest eenvoudige handelingen
Wij adviseren om dit te laten verwijderen door een aannemer.
De toepassing voor en tijdens het verwijderen steeds goed bevochtigen en/of fixeren.
Het afval op een correcte manier afvoeren en verpakken.
Draag steeds een ffp3 mondk masker of een halfgelaatsmasker met P 3 filter.

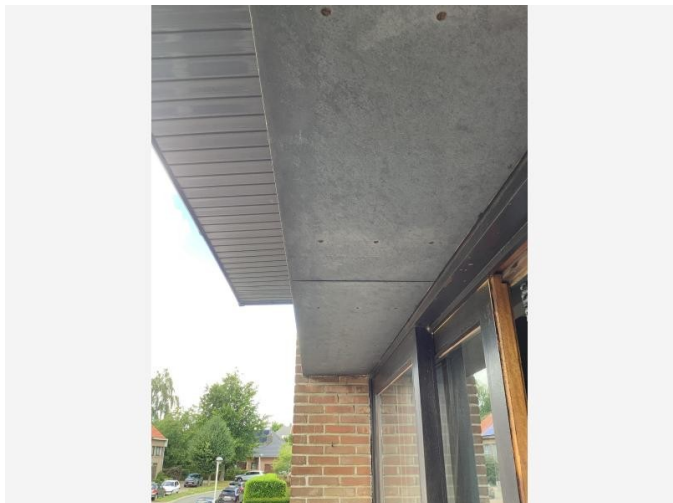
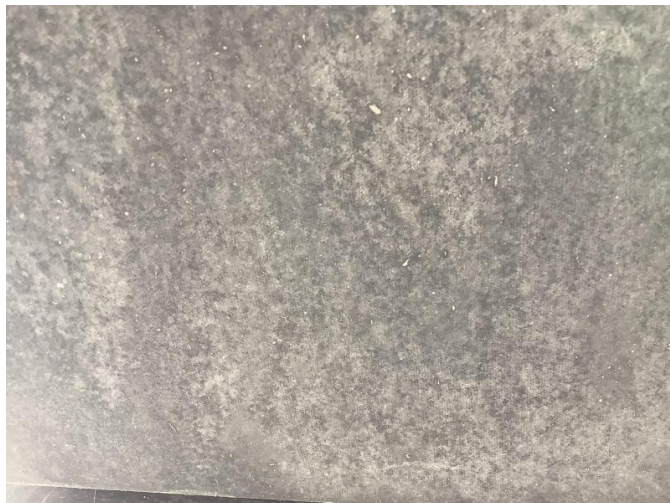
Fiche 4: Platen vooraan boven het balkon + aan de zijkant

Het asbestmateriaal valt onder de mijlpaal van 2040.

Eindbeoordeling materiaalrisico	Laag materiaalrisico en/of verlaagde kans op vezelvrijgave
---------------------------------	--

Gebondenheid	Categorie 1: hechtgebonden in oorsprong
Asbestsoort (vezeltype)	Crocidoliet aanwezig
Asbestconcentratie	Laag (< 50%)
Afschermingsgraad van het gehele materiaal	Geheel of deels vrij aan de buitenlucht
Toestand van het materiaal	Licht beschadigd, licht verweerd. Intact calciumsilicaatmateriaal of categorie III 'gebondenheid'

Beschrijving	Platen vooraan boven het balkon + aan de zijkant
Omgeving	Buiten
Primaire drager	Wand buitenschil
Asbestmateriaal	Plaat, paneel, tablet - Type Massal
Bindmiddel van asbestmateriaal	Cement
Gebondenheid op basis van bindmiddel	Hecht
Hoeveelheid (oppervlakte - dikte - aantal)	• 10,00 m ² - 2,00 cm - 1 stuk
Totaal volume	0,20 m ³
Eenvoudig bereikbaar	Ja
Bevestigingswijze	<ul style="list-style-type: none">• Verlijmd, ingegoten, versmeerd• Geschroefd
Identificatiemethode	Vaststelling zonder monstername
Destructieve handeling voor identificatie	Nee
Opmerking	Platen lopen door tot in de nok.

Zorgvuldig beheren

- Zorg voor een veilig beheer. Vermijd het beschadigen van het asbestmateriaal. Controleer de toestand jaarlijks op wijzigingen.
- Voer bijkomende staalname(s) uit.

- Eenvoudige handelingen: mag via doe-het-zelf of door werknemer(s) met opleidingsattest eenvoudige handelingen
Wij adviseren om dit te laten verwijderen door een aannemer.
De toepassing voor en tijdens het verwijderen steeds goed bevochtigen en/of fixeren.
Het afval op een correcte manier afvoeren en verpakken.
Draag steeds een ffp3 mondkmasker of een halfgelaatsmasker met P 3 filter.

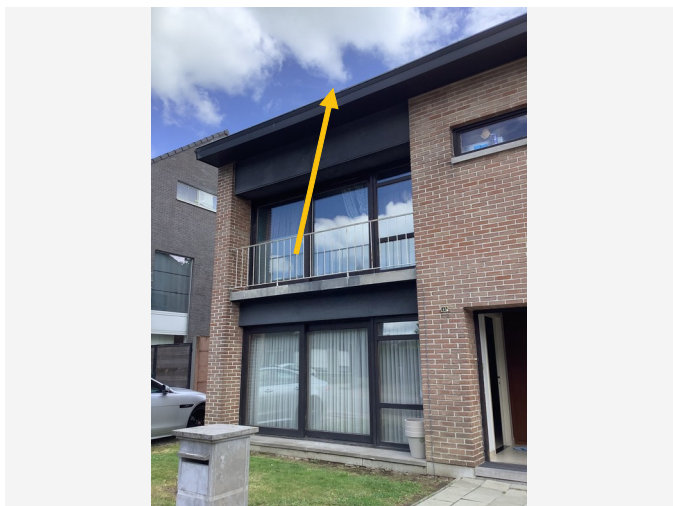
Tijdelijke beperking

Reden: Het te onderzoeken materiaal situeert zich hoger dan 3,50 m te rekenen vanaf een veilige ondergrond

Uitleg van de asbestdeskundige: Het onderdak bevindt zich op een hoogte van 6 m.

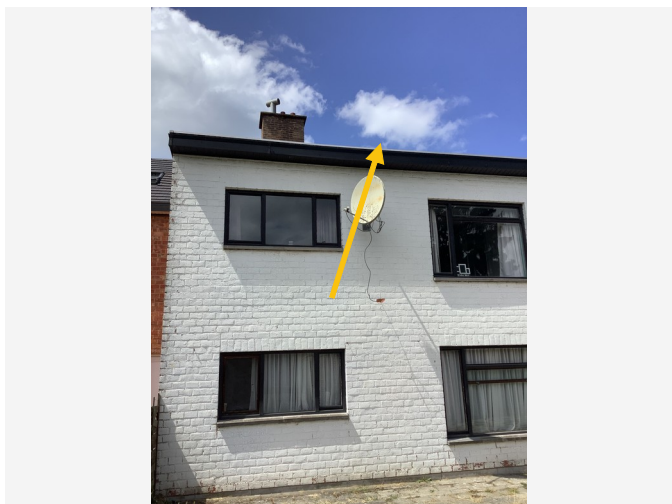
Tijdelijke beperking

Reden: Het te onderzoeken materiaal situeert zich hoger dan 3,50 m te rekenen vanaf een veilige ondergrond

Uitleg van de asbestdeskundige: Plat dak bevindt zich op een hoogte van 6 m.

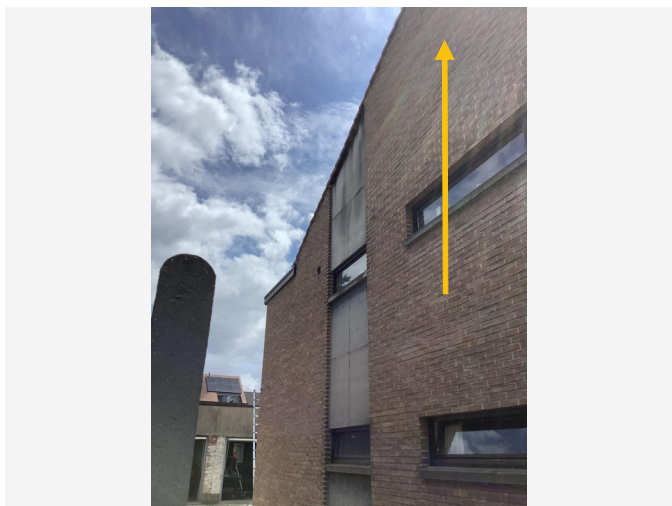
Permanente beperking

Reden: Zolderruimte is niet toegankelijk, geen luik.

Uitleg van de asbestdeskundige: Zolderruimte is niet toegankelijk, geen luik.

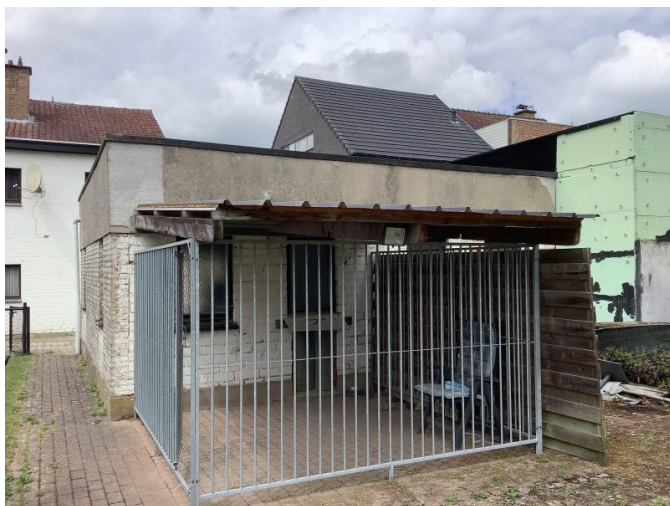
Geen asbestverdachte materialen waargenomen.

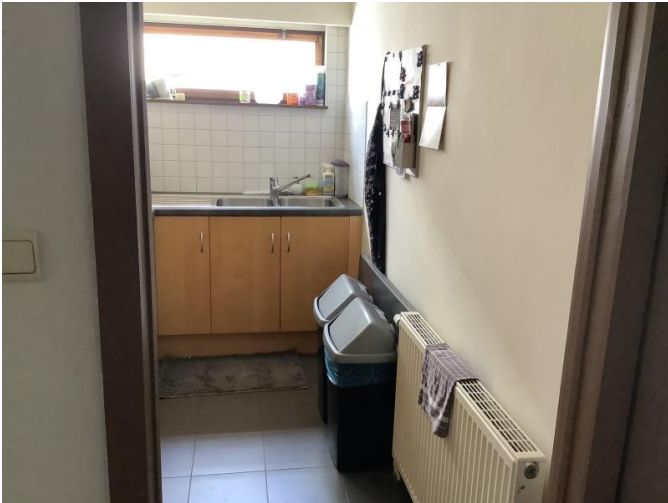
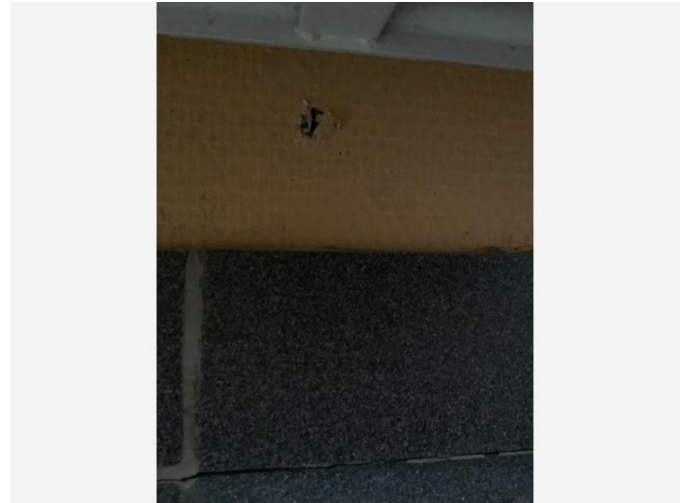
Fiche 10: Binnenmuren pleister

Geen asbest

#	Type	Referentie	Resultaat
10.1	Mengmonster	48680/01	Geen asbest

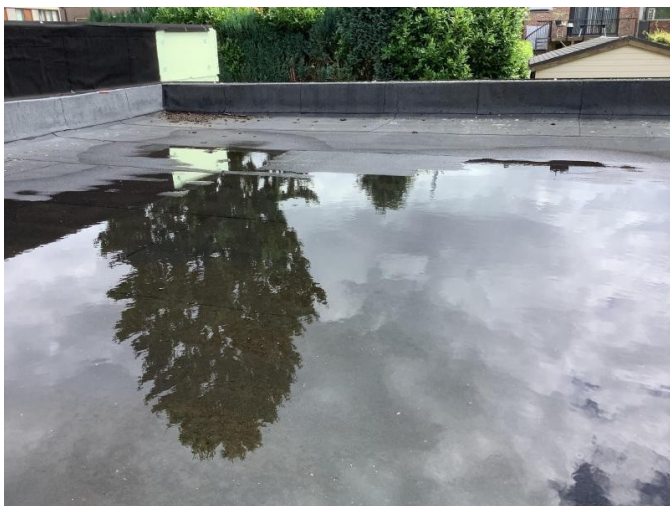
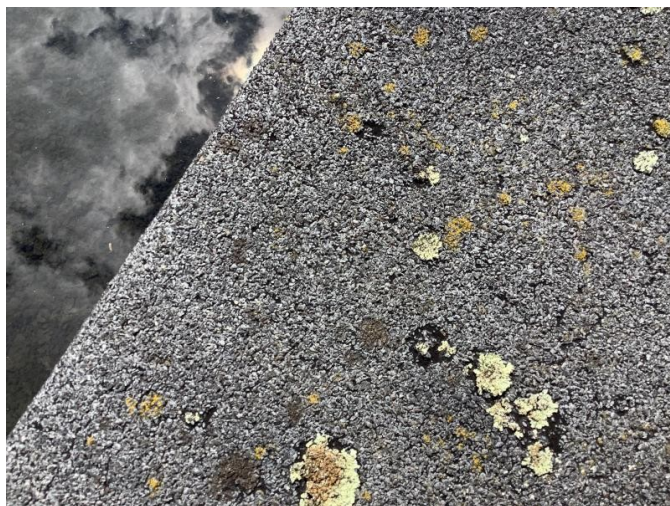
Fiche 11: Plat dak garage roofing

Geen asbest

#	Type	Referentie	Resultaat
11.1	Puntmonster	48678/03	Geen asbest

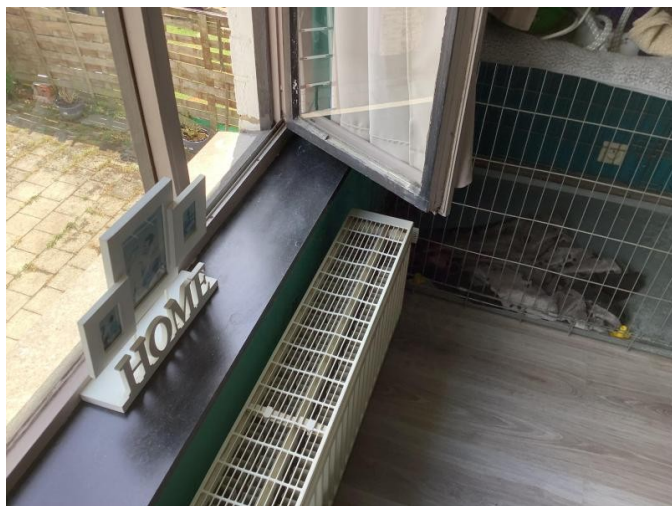
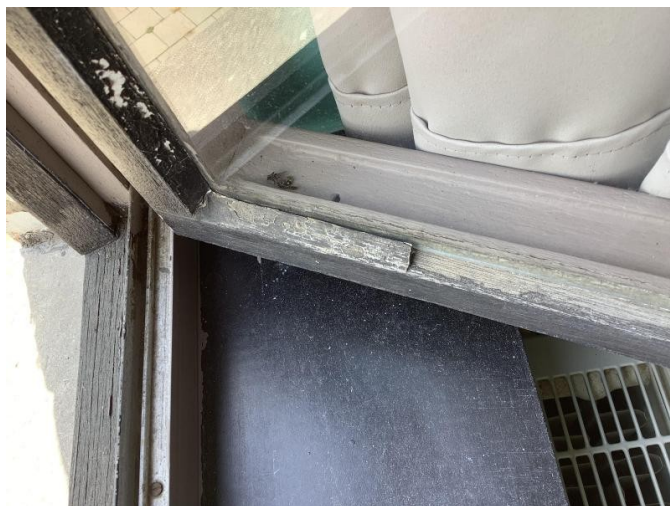
Geen asbest

#	Type	Referentie	Resultaat
12.1	Puntmonster	48680/05	Geen asbest

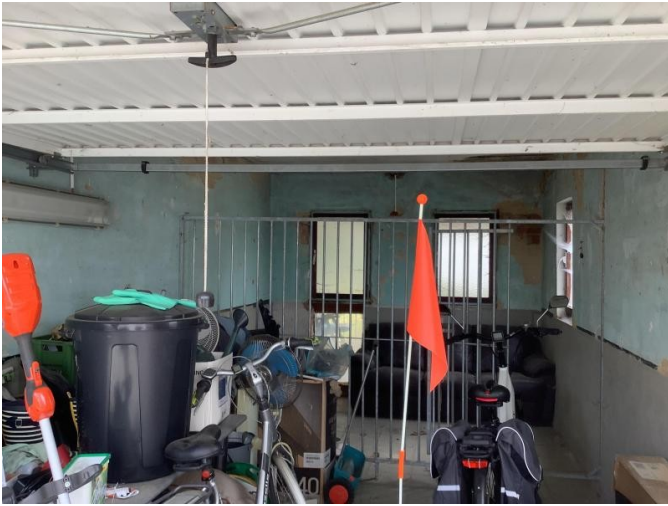
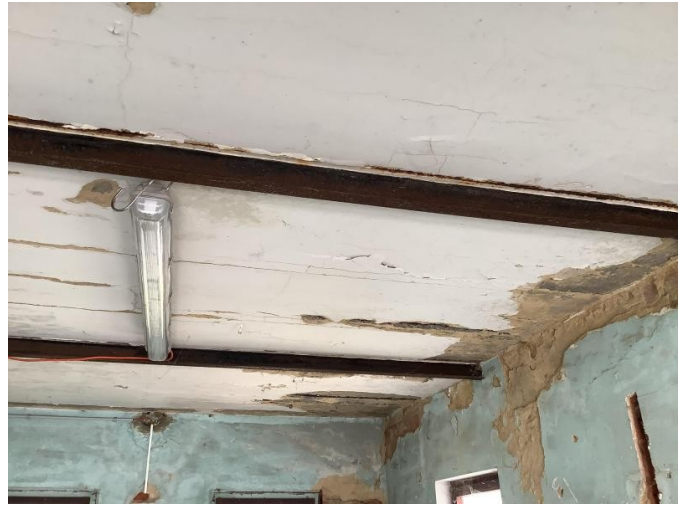
Fiche 13: Plafonds pleister

Geen asbest

#	Type	Referentie	Resultaat
13.1	Mengmonster	48678/02	Geen asbest

Beschrijving	Plafonds pleister
Omgeving	Binnen
Primaire drager	Plafond
Bindmiddel van materiaal	Gips - kalk
Gebondenheid op basis van bindmiddel	Niet-hechtgebonden
Hoeveelheid (oppervlakte - dikte - aantal)	• 110,00 m ² - 1,00 cm - 1 stuk
Totaal volume	1,10 m ³
Identificatiemethode	Vaststelling met monstername
Destructieve handeling voor identificatie	Nee
Opmerking	De plafonds in het appartement op het 1 ste verdieping zijn allemaal valse plafonds in gipskartonplaten.
