# Asbestinventarisatetest

Vilain XIII-laan 43/1, 9150 Beveren-Kruibeke-Zwijndrecht

Attestnummer : 20250729-000338.003

Uitgegeven op : 25.08.2025

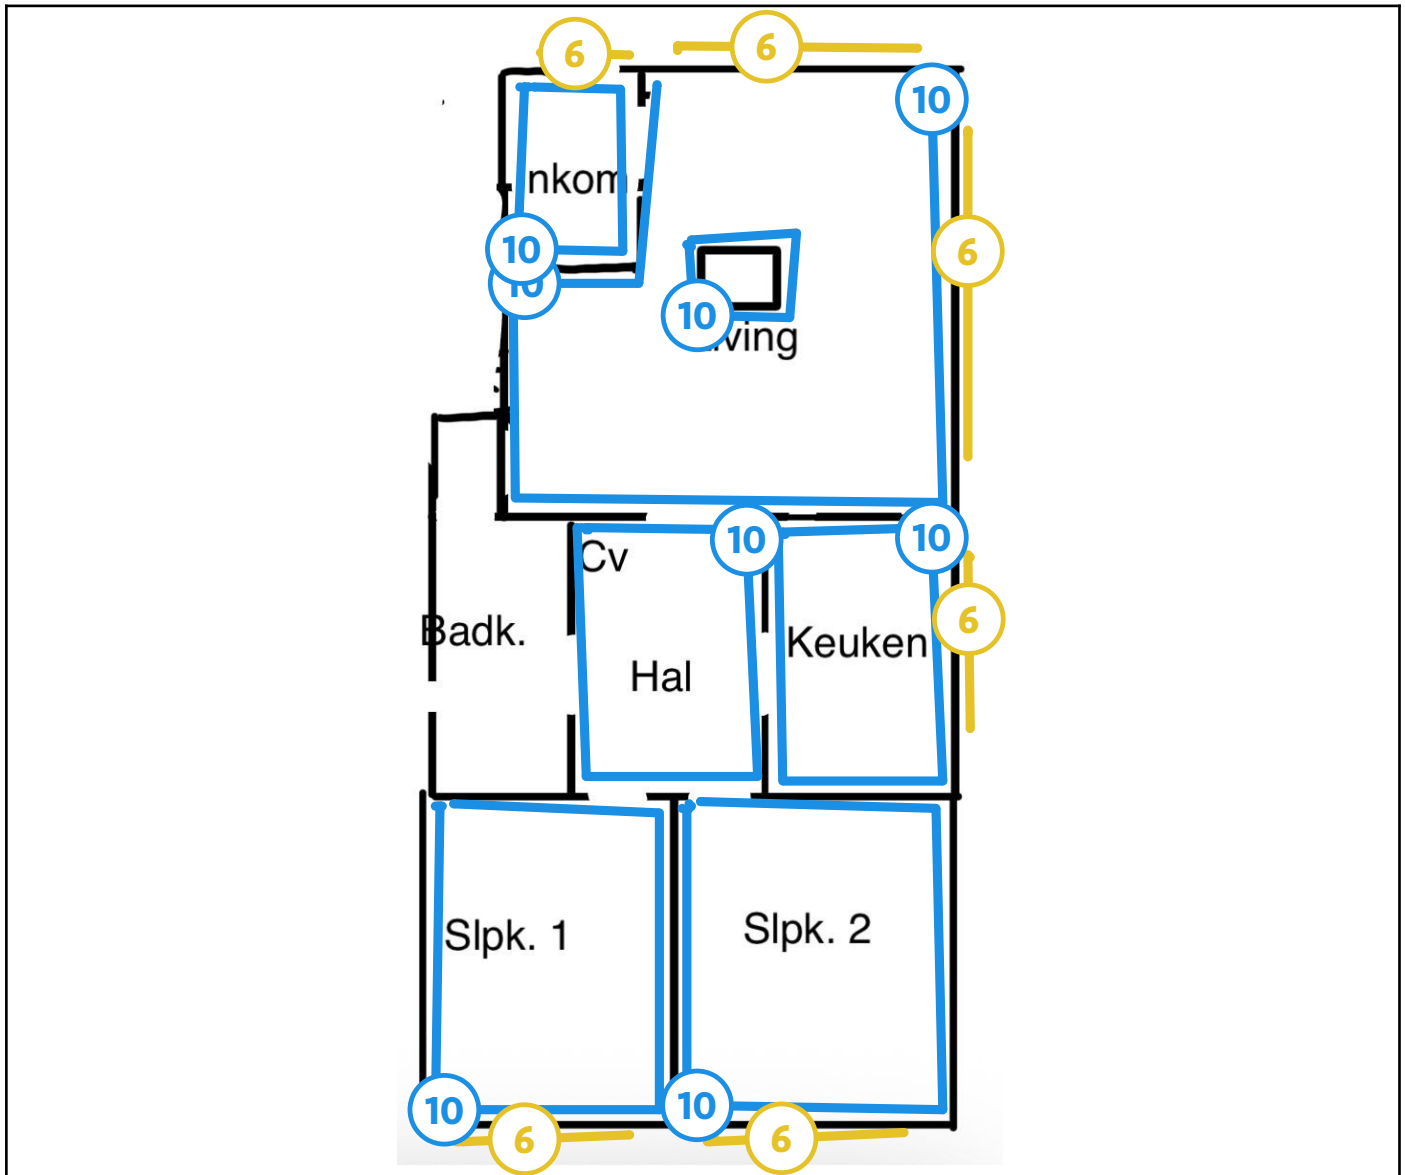
## Plan 1.1: Appartement bus 1

Beschrijving	Type	Actie
6. Mastiek tussen ramen en muur	Asbestmateriaal	Zorgvuldig beheren
10. Binnenmuren pleister	Geen asbest	-

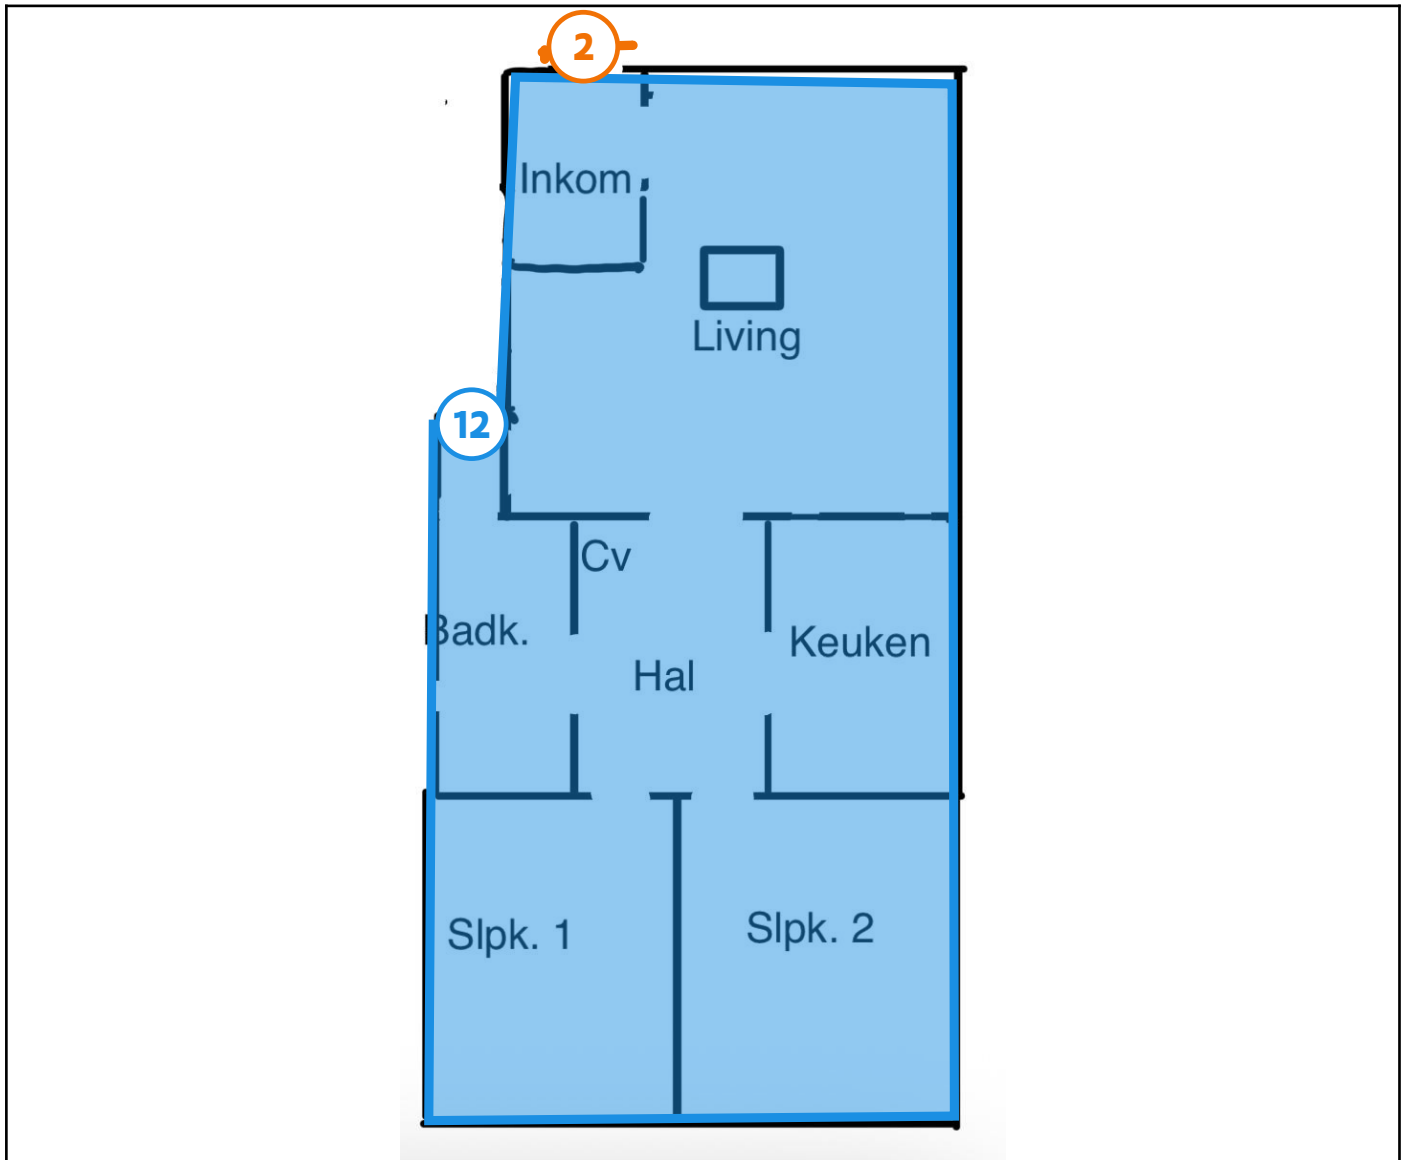
## Plan 1.2: Appartement bus 1

Beschrijving	Type	Actie
2. Plaat in voordeur	Asbestmateriaal	<a href="#">Verwijderen</a>
12. Plafonds pleister	Geen asbest	-

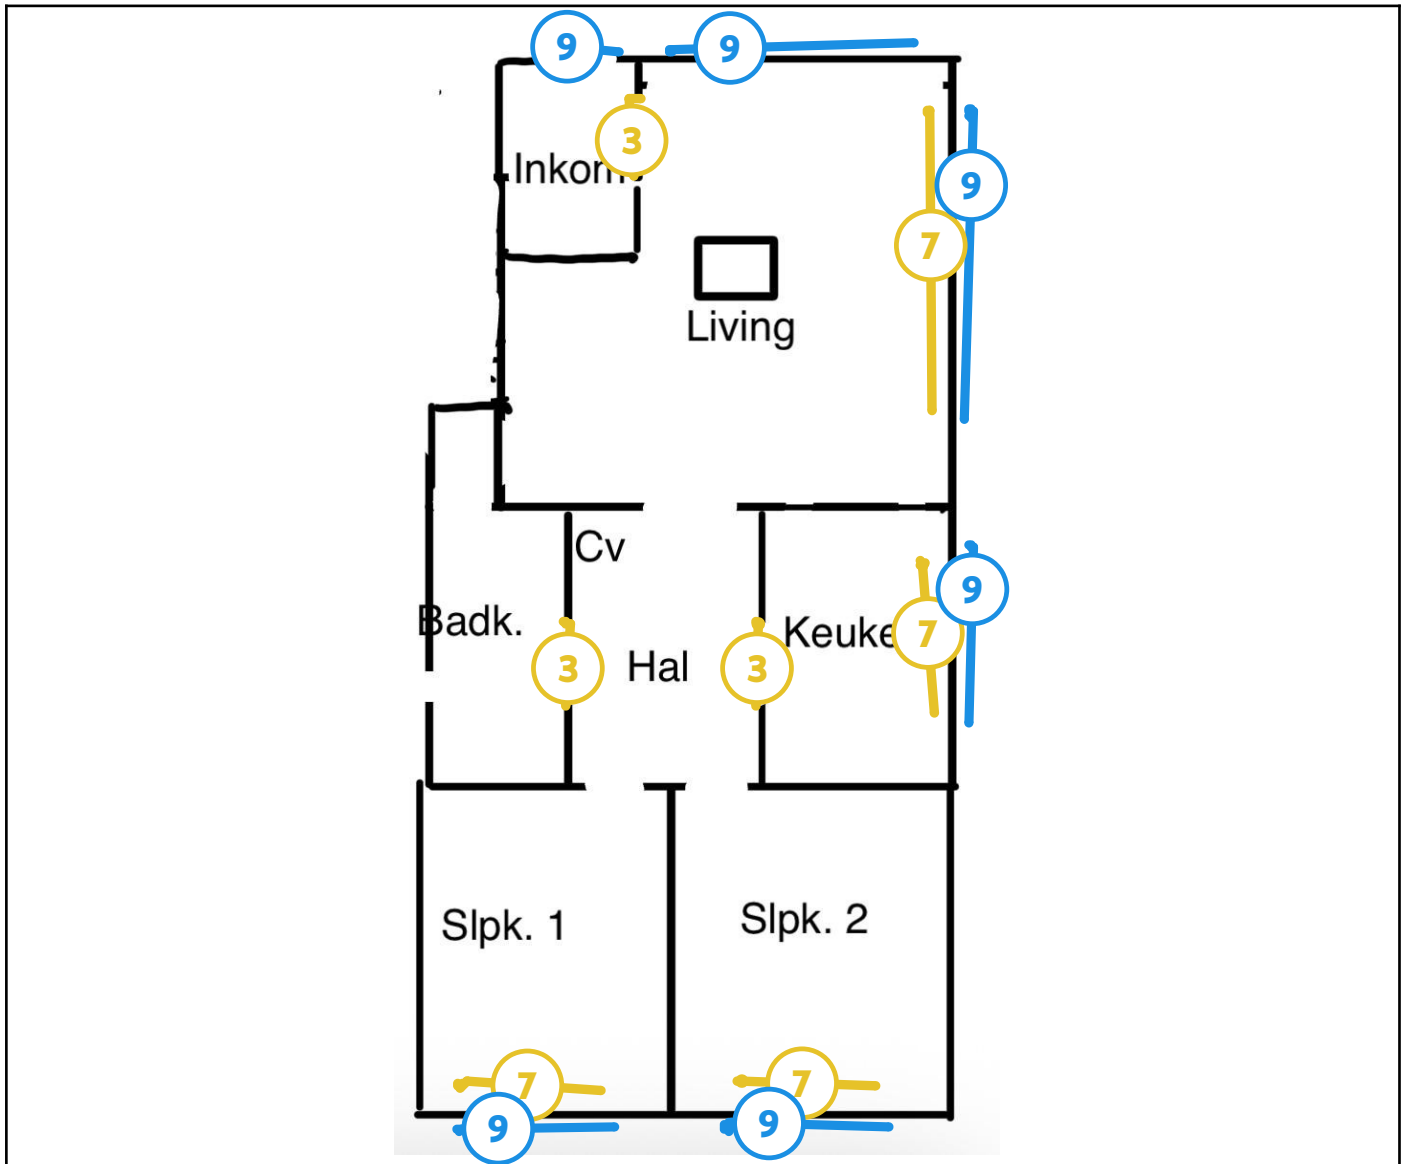
## Plan 1.3: Appartement nr 1

Beschrijving	Type	Actie
3. Tussendorpels	Asbestmateriaal	Zorgvuldig beheren
7. Vensterbanken binnen	Asbestmateriaal	Zorgvuldig beheren
9. Mastiek tussen glas en raam	Geen asbest	-

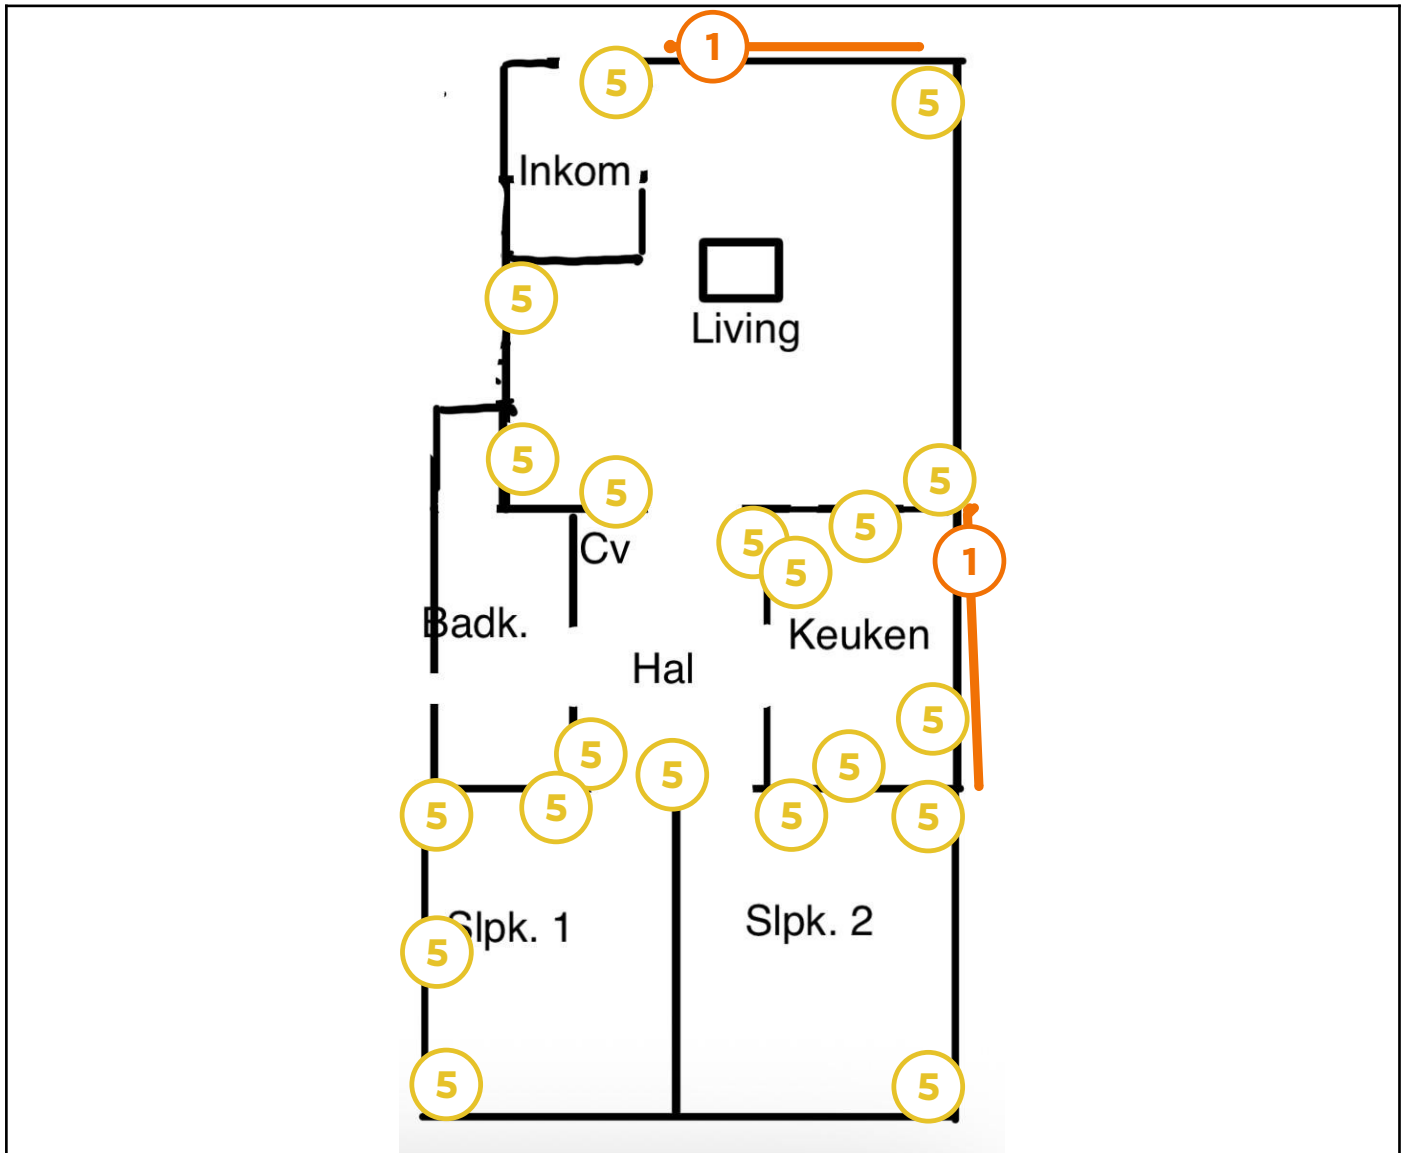
## Plan 1.4: Appartement bus 1

Beschrijving	Type	Actie
1. Platen tegen voorgevel en zijgevel.	Asbestmateriaal	Verwijderen
5. Bakeliet	Asbestmateriaal	Zorgvuldig beheren

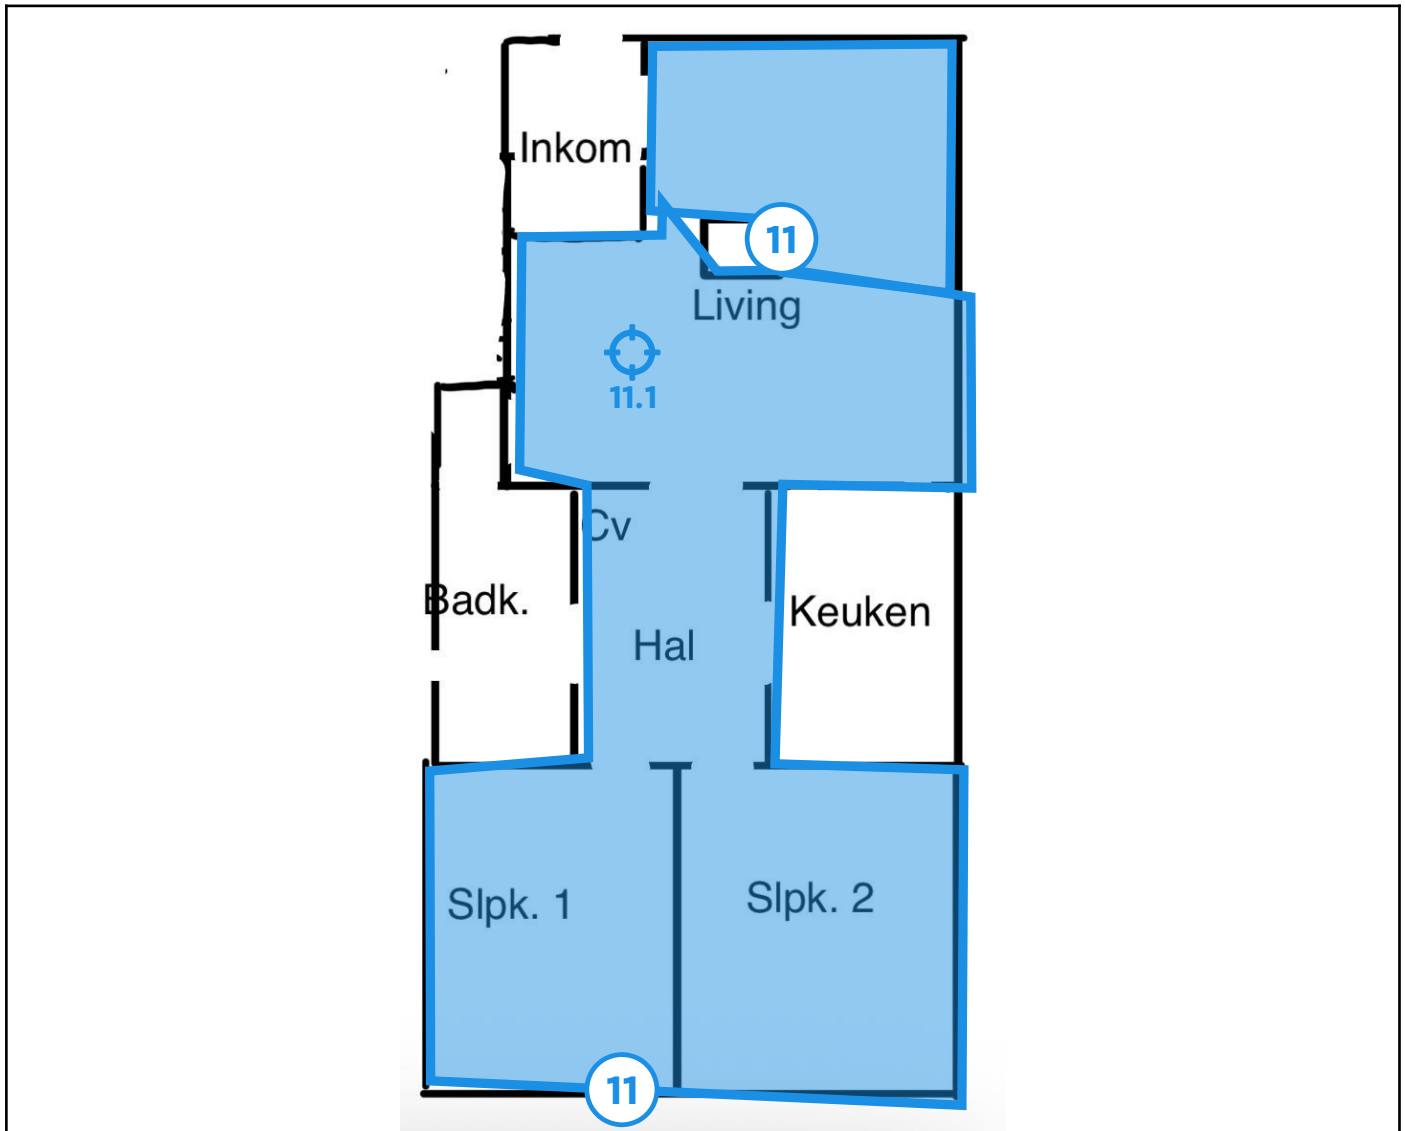
## Plan 1.5: Appartement bus 1

Beschrijving	Type	Actie
11. Vloerzeil	Geen asbest	-
11.1 Code: 48678/01	Puntmonster	-

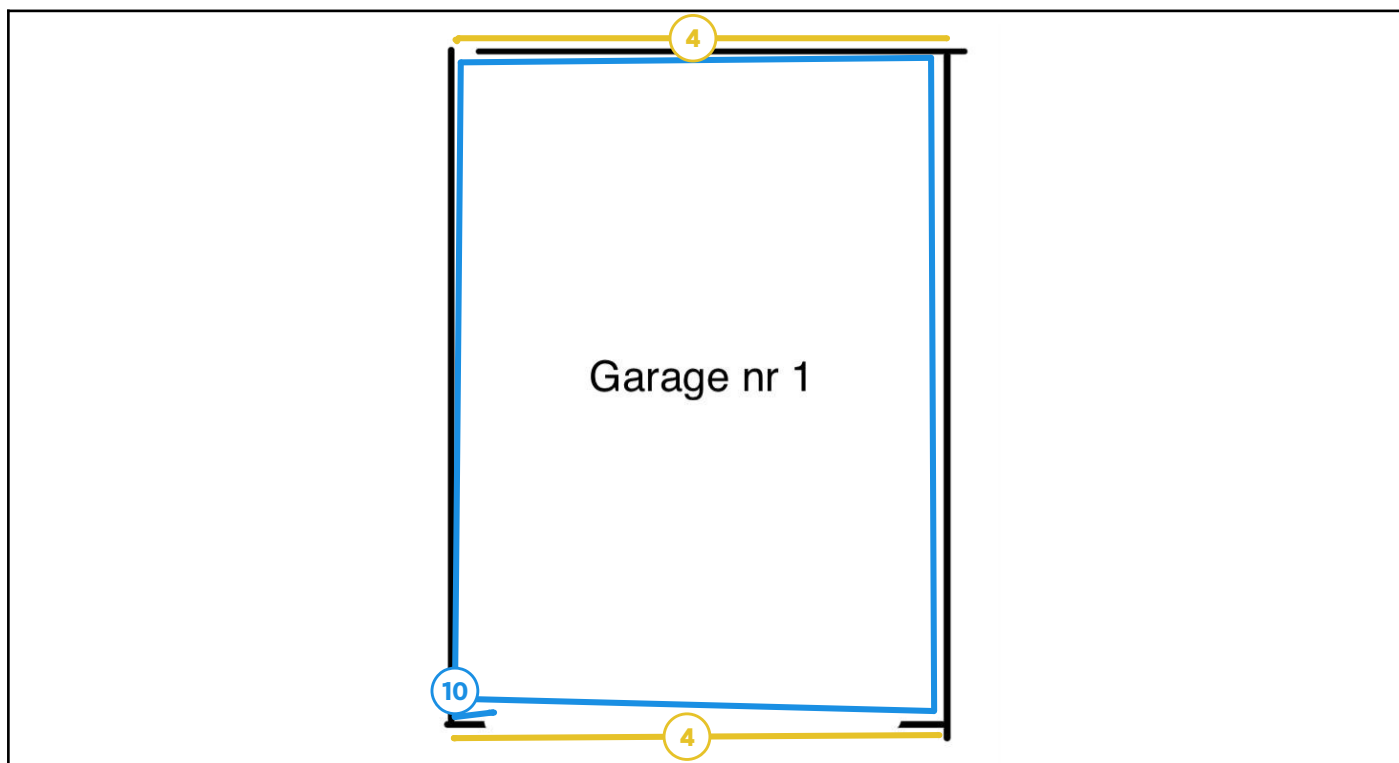
## Plan 2.1: Garage nr 1

Beschrijving	Type	Actie
4. Cementering buitenzijde garage	Asbestmateriaal	Zorgvuldig beheren
10. Binnenmuren pleister	Geen asbest	-

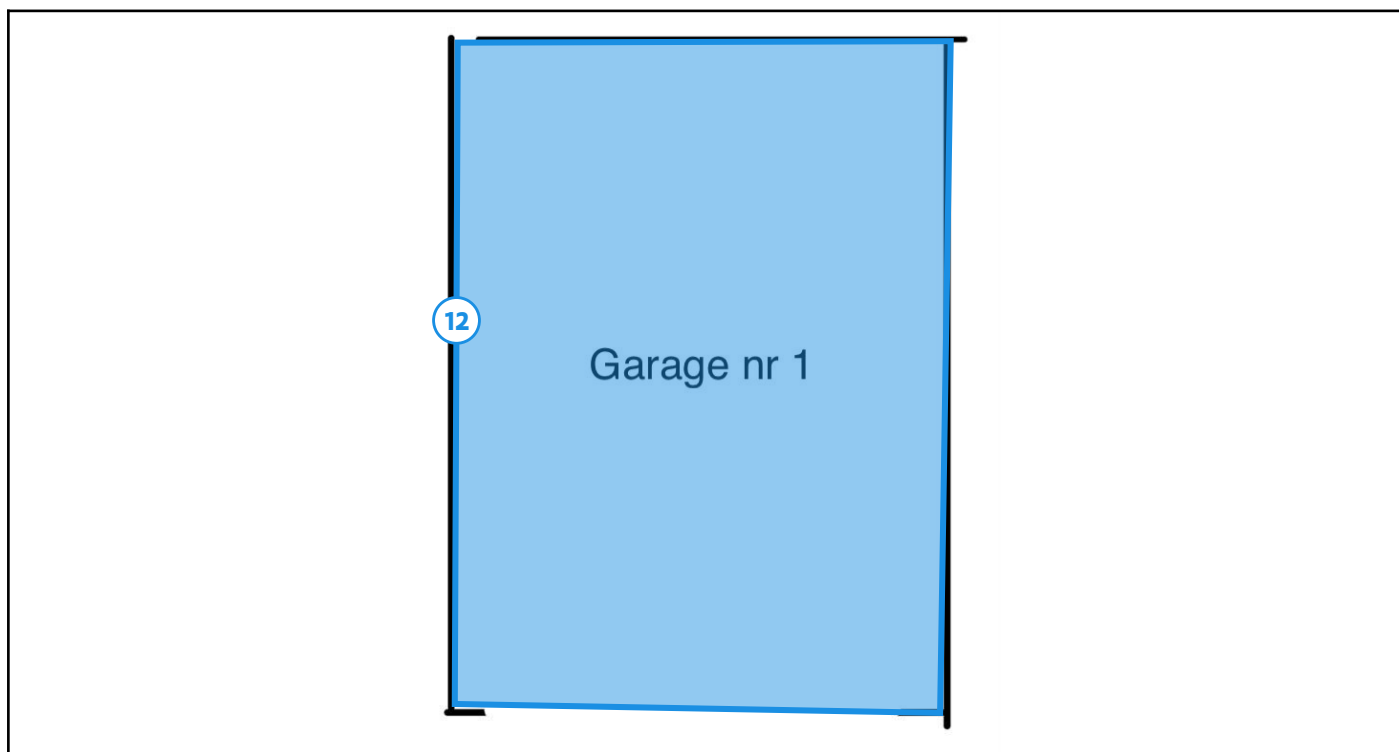
## Plan 2.2: Garage nr 1

Beschrijving	Type	Actie
12. Plafonds pleister	Geen asbest	-

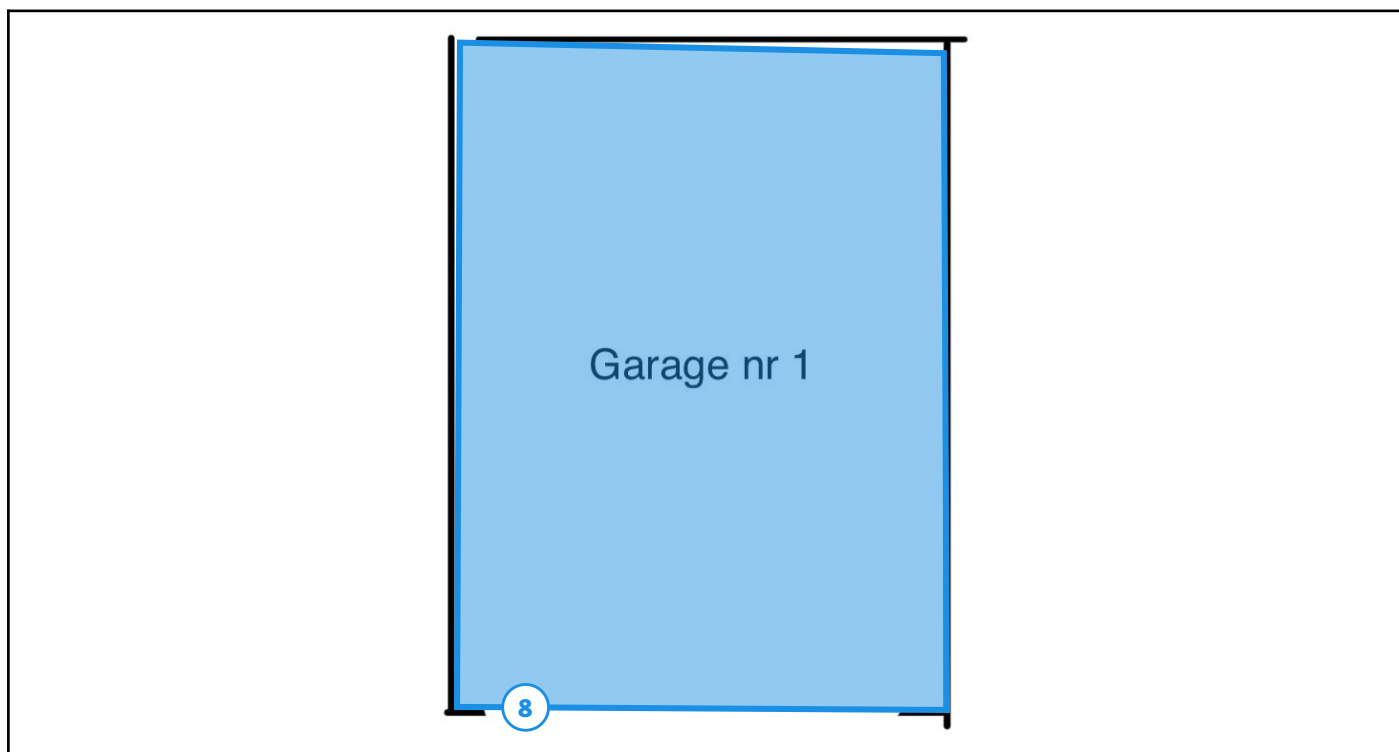
## Plan 2.3: Garage nr 1

Beschrijving	Type	Actie
8. Plat dak garage roofing	Geen asbest	-

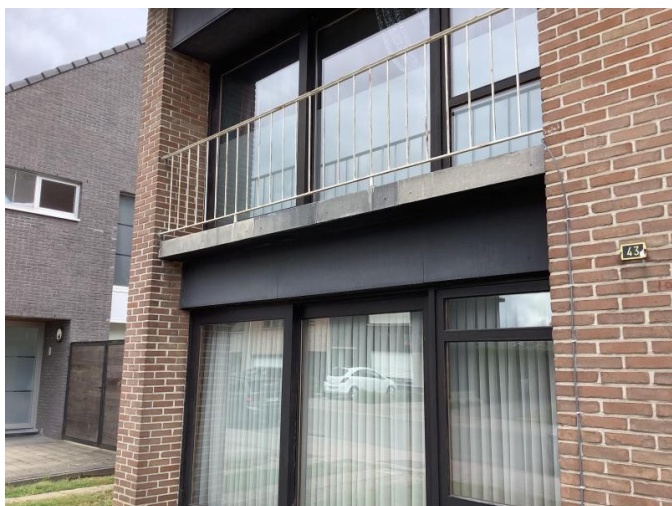
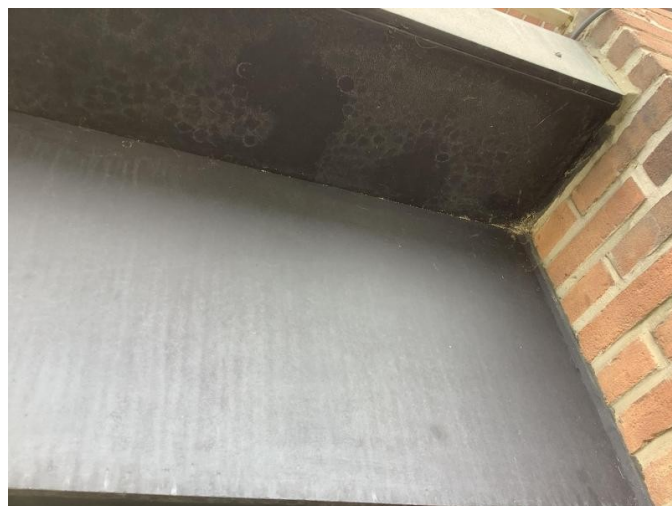
Het asbestmateriaal valt onder de mijlpaal van 2034.

Eindbeoordeling materiaalrisico	Laag materiaalrisico en/of verlaagde kans op vezelvrijgave
---------------------------------	--

Beschrijving	Platen tegen voorgevel en zijgevel.
Omgeving	Buiten
Primaire drager	Wand buitenschil
Asbestmateriaal	Dak- en gevelbekleding - Plaat
Bindmiddel van asbestmateriaal	Cement
Gebondenheid op basis van bindmiddel	Hecht
Hoeveelheid (oppervlakte - dikte - aantal)	• 6,00 m <sup>2</sup> - 2,00 cm - 1 stuk
Totaal volume	0,12 m <sup>3</sup>
Eenvoudig bereikbaar	Ja
Bevestigingswijze	• Geschroefd
Identificatiemethode	Vaststelling zonder monsternamen
Destructieve handeling voor identificatie	Nee

- Zorg voor een veilig beheer. Vermijd het beschadigen van het asbestmateriaal. Controleer de toestand jaarlijks op wijzigingen.
- Voer bijkomende staalname(s) uit.

- Eenvoudige handelingen: mag via doe-het-zelf of door werknemer(s) met opleidingsattest eenvoudige handelingen  
Wij adviseren om dit te laten verwijderen door een aannemer.  
De toepassing voor en tijdens het verwijderen steeds goed bevochtigen en/of fixeren.  
Het afval op een correcte manier afvoeren en verpakken.  
Draag steeds een ffp3 mondk masker of een halfgelaatsmasker met P 3 filter.  
Draag een wegwerpoveral , Tyvek Cat III type 5.6.

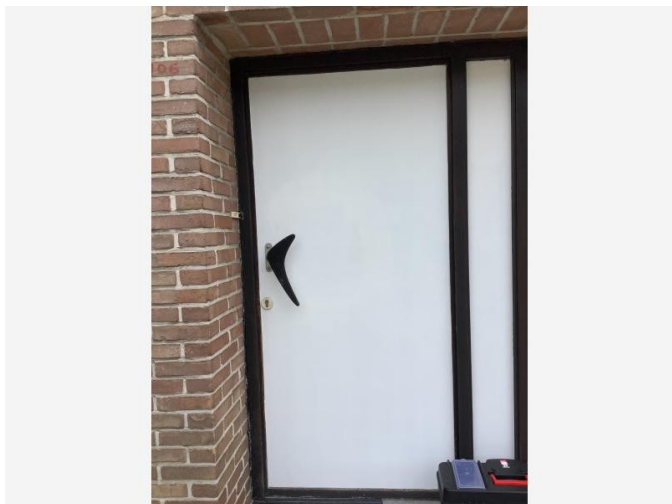
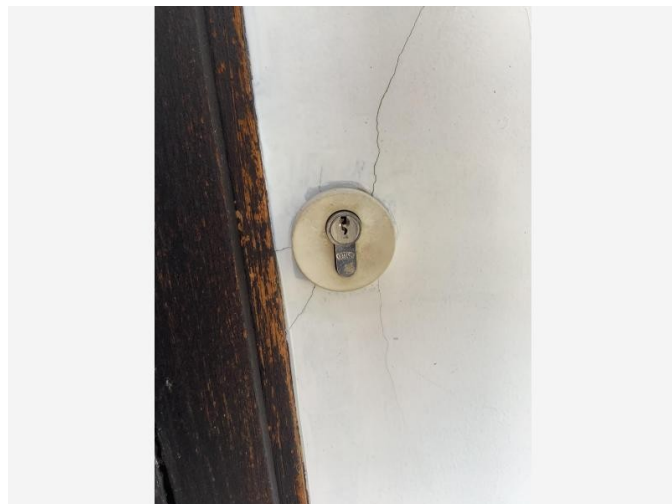
Het asbestmateriaal valt onder de mijlpaal van 2040.

Eindbeoordeling materiaalrisico	Verhoogd materiaalrisico en/of verhoogde kans op vezelvrijgave
---------------------------------	--

Beschrijving	Plaat in voordeur
Omgeving	Grenst aan binnen- en buitenlucht
Primaire drager	Wandopening verticaal (raam, deur, ...)
Asbestmateriaal	Plaat, paneel, tablet - Geëmailleerd, type Glasal
Bindmiddel van asbestmateriaal	Cement
Gebondenheid op basis van bindmiddel	Hecht
Hoeveelheid (oppervlakte - dikte - aantal)	• 2,00 m <sup>2</sup> - 0,30 cm - 1 stuk
Totaal volume	0,006 m <sup>3</sup>
Eenvoudig bereikbaar	Ja
Bevestigingswijze	• Geklemd
Identificatiemethode	Vaststelling zonder monstername
Destructieve handeling voor identificatie	Nee

- Zorg voor een veilig beheer. Vermijd het beschadigen van het asbestmateriaal. Controleer de toestand jaarlijks op wijzigingen.
- Voer bijkomende staalname(s) uit.

- Eenvoudige handelingen: mag via doe-het-zelf of door werknemer(s) met opleidingsattest eenvoudige handelingen  
Wij adviseren om dit te laten verwijderen door een aannemer.  
De toepassing voor en tijdens het verwijderen steeds goed bevochtigen en/of fixeren.  
Het afval op een correcte manier afvoeren en verpakken.  
Draag steeds een ffp3 mondkmasker of een halfgelaatsmasker met P 3 filter.  
Draag een wegwerpoverall , Tyvek Cat III type 5.6.

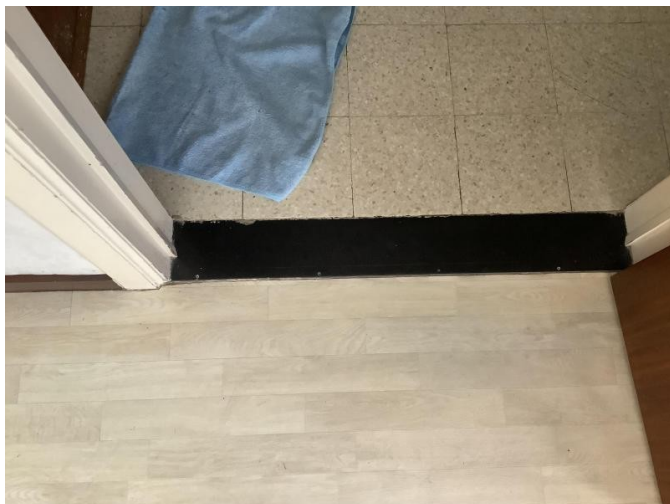
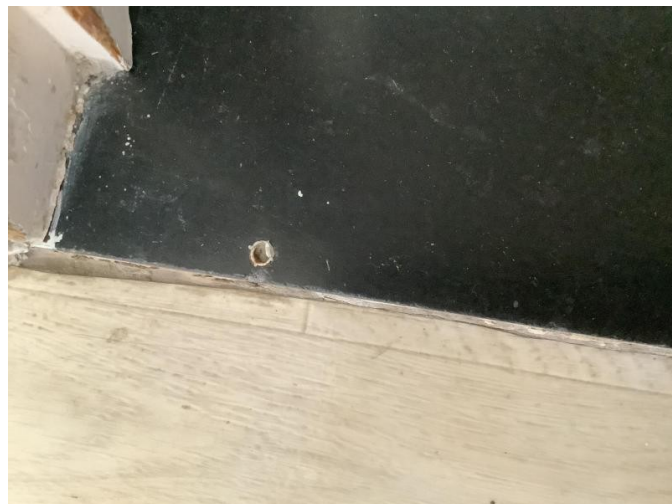
Het asbestmateriaal valt onder de mijlpaal van 2040.

Eindbeoordeling materiaalrisico	Laag materiaalrisico en/of verlaagde kans op vezelvrijgave
---------------------------------	--

Beschrijving	Tussendorpels
Omgeving	Binnen
Primaire drager	Vloer
Asbestmateriaal	Plaat, paneel, tablet - Type Massal
Bindmiddel van asbestmateriaal	Cement
Gebondenheid op basis van bindmiddel	Hecht
Hoeveelheid (oppervlakte - dikte - aantal)	• 0,15 m <sup>2</sup> - 3,00 cm - 3 stuks
Totaal volume	0,014 m <sup>3</sup>
Eenvoudig bereikbaar	Ja
Bevestigingswijze	• Verlijmd, ingegoten, versmeerd
Identificatiemethode	Vaststelling zonder monstername
Destructieve handeling voor identificatie	Nee

- Zorg voor een veilig beheer. Vermijd het beschadigen van het asbestmateriaal. Controleer de toestand jaarlijks op wijzigingen.
- Voer bijkomende staalname(s) uit.

- Eenvoudige handelingen: mag via doe-het-zelf of door werknemer(s) met opleidingsattest eenvoudige handelingen  
Wij adviseren om dit te laten verwijderen door een aannemer.  
De toepassing voor en tijdens het verwijderen steeds goed bevochtigen en/of fixeren.  
Het afval op een correcte manier afvoeren en verpakken.  
Draag steeds een ffp3 mondkmasker of een halfgelaatsmasker met P 3 filter.  
Draag een wegwerpoveral , Tyvek Cat III type 5.6.

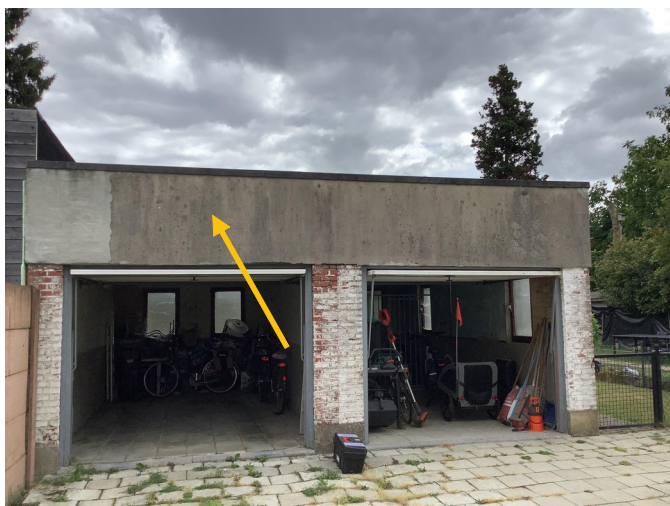
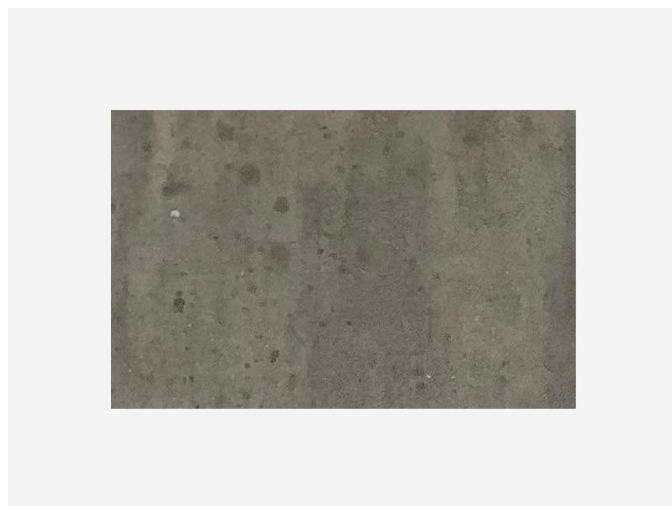
Het asbestmateriaal valt onder de mijlpaal van 2040.

Zeker een staal nemen voor er wordt overgegaan tot verwijderen.

Eindbeoordeling materiaalrisico	Laag materiaalrisico en/of verlaagde kans op vezelvrijgave
---------------------------------	--

<b>Beschrijving</b>	Cementering buitenzijde garage
<b>Omgeving</b>	Buiten
<b>Primaire drager</b>	Wand buitenschil
<b>Asbestmateriaal</b>	In-situ afwerkingslagen - Pleisterwerk (wand, plafond, ...)
<b>Bindmiddel van asbestmateriaal</b>	Cement
<b>Gebondenheid op basis van bindmiddel</b>	Hecht
<b>Hoeveelheid (gewicht - aantal)</b>	<ul style="list-style-type: none"><li>• 50,00 kg - 1 stuk</li></ul>
<b>Totaal gewicht</b>	50,00 kg
<b>Eenvoudig bereikbaar</b>	Ja
<b>Bevestigingswijze</b>	<ul style="list-style-type: none"><li>• Verlijmd, ingegoten, versmeerd</li></ul>
<b>Identificatiemethode</b>	Vaststelling zonder monstername Motivatie: Onderzoeksbepering verhinderde monstername
<b>Destructieve handeling voor identificatie</b>	Nee

- Zorg voor een veilig beheer. Vermijd het beschadigen van het asbestmateriaal. Controleer de toestand jaarlijks op wijzigingen.
- Hemelwater dat afspoelt van asbestcement daken of gevels kan asbestdeeltjes bevatten. Gebruik het enkel voor gesloten circuits (bv. spoelen toiletten). Reinig na het vervangen van het dak of de gevel de dakgoten en regenwaterput of -ton om asbesthoudend sediment of slib te verwijderen
- Voer bijkomende staalname(s) uit.

- Hermetische zone (erkend asbestverwijderaar)  
Indien deze Cementering na staalname asbest zou bevatten, kan dit enkel verwijderd worden door een erkend asbestverwijderaar.

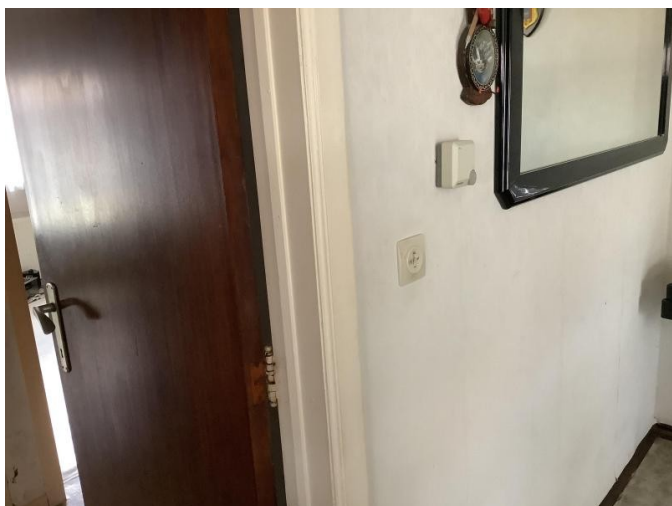
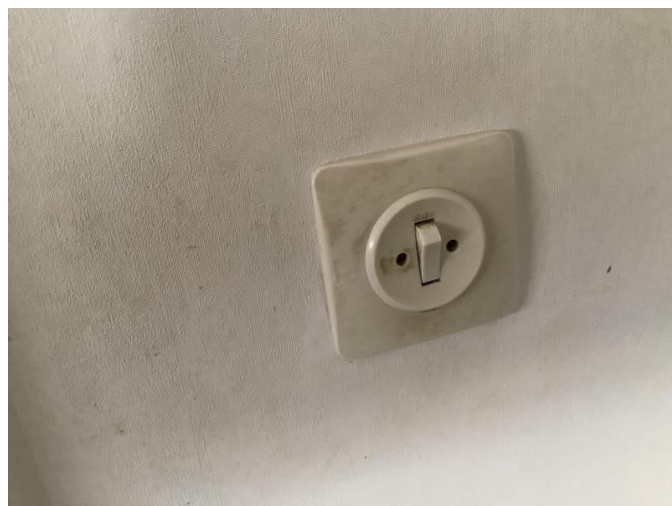
Het asbestmateriaal valt onder de mijlpaal van 2040.

Eindbeoordeling materiaalrisico	Laag materiaalrisico en/of verlaagde kans op vezelvrijgave
---------------------------------	--

Beschrijving	Bakeliet
Omgeving	Binnen
Primaire drager	Binnenwand
Asbestmateriaal	Plaat, paneel, tablet - Type Bakeliet
Bindmiddel van asbestmateriaal	Kunststof of -hars
Gebondenheid op basis van bindmiddel	Hecht
Hoeveelheid (oppervlakte - dikte - aantal)	• 0,10 m <sup>2</sup> - 0,20 cm - 1 stuk
Totaal volume	< 0,001 m <sup>3</sup>
Eenvoudig bereikbaar	Ja
Bevestigingswijze	• Geschroefd
Identificatiemethode	Vaststelling zonder monstername
Destructieve handeling voor identificatie	Nee

- Zorg voor een veilig beheer. Vermijd het beschadigen van het asbestmateriaal. Controleer de toestand jaarlijks op wijzigingen.
- Voer bijkomende staalname(s) uit.

- Eenvoudige handelingen: mag via doe-het-zelf of door werknemer(s) met opleidingsattest eenvoudige handelingen  
Wij adviseren om dit te laten verwijderen door een aannemer.  
De toepassing voor en tijdens het verwijderen steeds goed bevochtigen en/of fixeren.  
Het afval op een correcte manier afvoeren en verpakken.  
Draag steeds een ffp3 mondkmasker of een halfgelaatsmasker met P 3 filter.  
Draag een wegwerpoverall , Tyvek Cat III type 5.6.

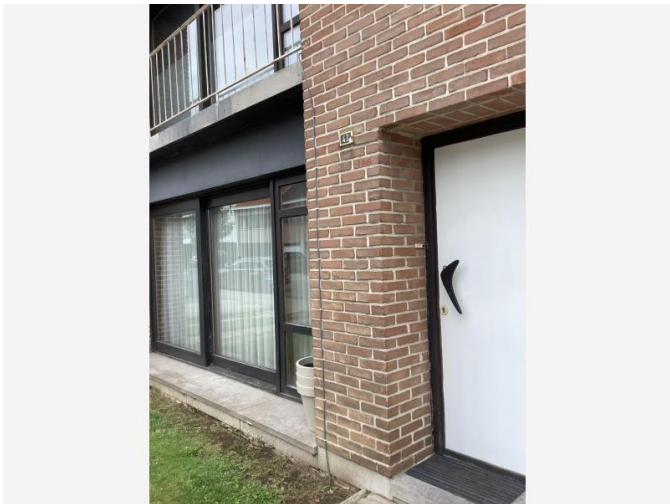
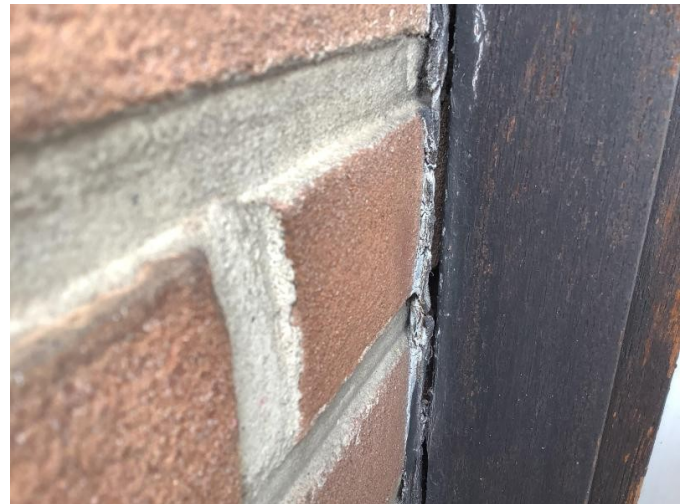
Het asbestmateriaal valt onder de mijlpaal van 2040.

Eindbeoordeling materiaalrisico	Laag materiaalrisico en/of verlaagde kans op vezelvrijgave
---------------------------------	--

<b>Beschrijving</b>	Mastiek tussen ramen en muur
<b>Omgeving</b>	Buiten
<b>Primaire drager</b>	Wandopening verticaal (raam, deur, ...)
<b>Asbestmateriaal</b>	In-situ afwerkingslagen - Pasta, stopverf, voegsel, stopsel, vulsel, mastiek, kitten, ...
<b>Bindmiddel van asbestmateriaal</b>	Kitten, mastiek, pasta
<b>Gebondenheid op basis van bindmiddel</b>	Hecht
<b>Hoeveelheid (gewicht - aantal)</b>	<ul style="list-style-type: none"><li>• 2,50 kg - 1 stuk</li></ul>
<b>Totaal gewicht</b>	2,50 kg
<b>Eenvoudig bereikbaar</b>	Ja
<b>Bevestigingswijze</b>	<ul style="list-style-type: none"><li>• Verlijmd, ingegoten, versmeerd</li></ul>
<b>Identificatiemethode</b>	Vaststelling met bewijsdocument, zonder monstername
<b>Destructieve handeling voor identificatie</b>	Nee
<b>Opmerking</b>	Staal gextrapoleerd, zie staal van appartement erboven. Bewijsdocument toegevoegd. zie asbestattest nr 20250729-000329.000

- Zorg voor een veilig beheer. Vermijd het beschadigen van het asbestmateriaal. Controleer de toestand jaarlijks op wijzigingen.

- Eenvoudige handelingen: mag via doe-het-zelf of door werknemer(s) met opleidingsattest eenvoudige handelingen  
Wij adviseren om dit te laten verwijderen door een aannemer.  
De toepassing voor en tijdens het verwijderen steeds goed bevochtigen en/of fixeren.  
Het afval op een correcte manier afvoeren en verpakken.  
Draag steeds een ffp3 mondmasker of een halfgelaatsmasker met P 3 filter.  
Draag een wegwerpoveral , Tyvek Cat III type 5.6.  
Draag steeds wegwerphandschoenen.

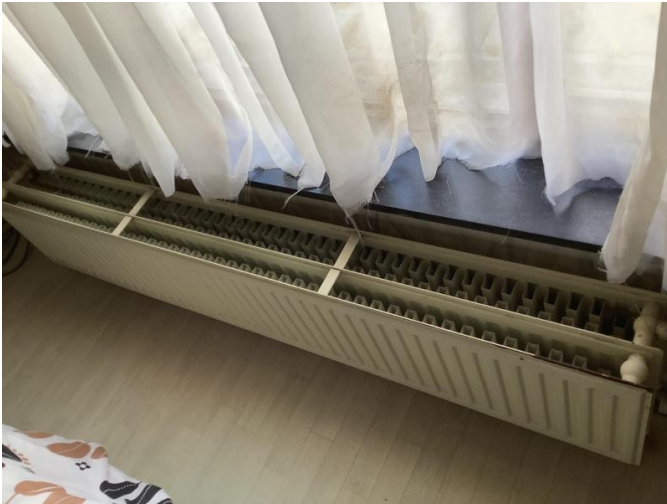
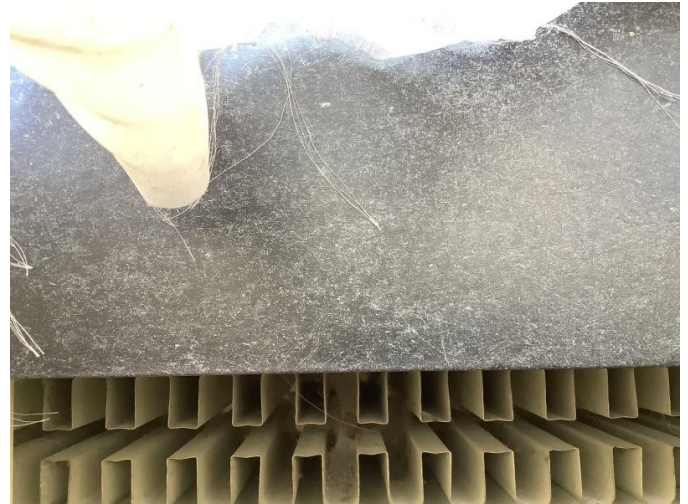
Het asbestmateriaal valt onder de mijlpaal van 2040.

Eindbeoordeling materiaalrisico	Laag materiaalrisico en/of verlaagde kans op vezelvrijgave
---------------------------------	--

Beschrijving	Vensterbanken binnen
Omgeving	Binnen
Primaire drager	Wandopening verticaal (raam, deur, ...)
Asbestmateriaal	Plaat, paneel, tablet - Type Massal
Bindmiddel van asbestmateriaal	Cement
Gebondenheid op basis van bindmiddel	Hecht
Hoeveelheid (oppervlakte - dikte - aantal)	<ul style="list-style-type: none"><li>• 0,30 m<sup>2</sup> - 3,00 cm - 3 stuks</li><li>• 0,60 m<sup>2</sup> - 3,00 cm - 1 stuk</li></ul>
Totaal volume	0,045 m <sup>3</sup>
Eenvoudig bereikbaar	Ja
Bevestigingswijze	<ul style="list-style-type: none"><li>• Verlijmd, ingegoten, versmeerd</li></ul>
Identificatiemethode	Vaststelling zonder monstername
Destructieve handeling voor identificatie	Nee

- Zorg voor een veilig beheer. Vermijd het beschadigen van het asbestmateriaal. Controleer de toestand jaarlijks op wijzigingen.
- Voer bijkomende staalname(s) uit.

- Eenvoudige handelingen: mag via doe-het-zelf of door werknemer(s) met opleidingsattest eenvoudige handelingen  
Wij adviseren om dit te laten verwijderen door een aannemer.  
De toepassing voor en tijdens het verwijderen steeds goed bevochtigen en/of fixeren.  
Het afval op een correcte manier afvoeren en verpakken.  
Draag steeds een ffp3 mondkmasker of een halfgelaatsmasker met P 3 filter.  
Draag een wegwerpoverall , Tyvek Cat III type 5.6.

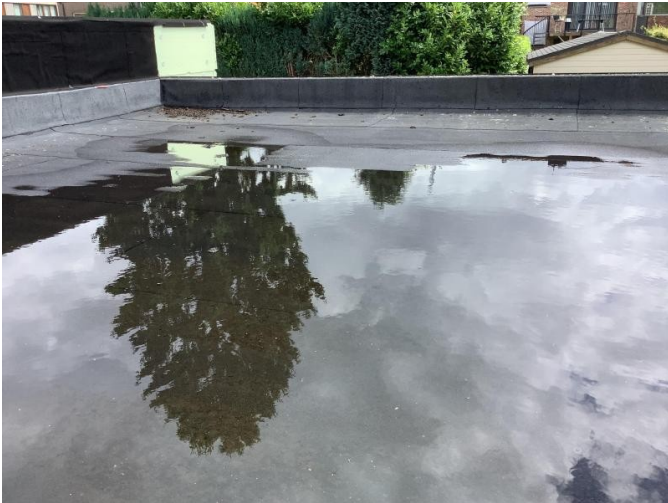
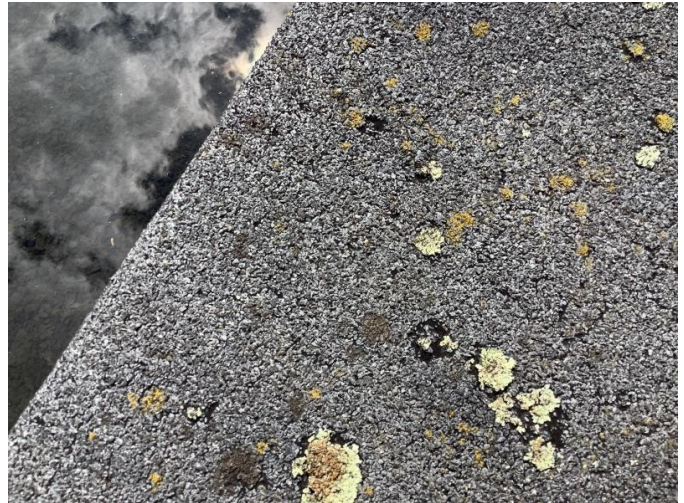
## Fiche 8: Plat dak garage roofing

Geen asbest

Beschrijving	Plat dak garage roofing
Omgeving	Buiten
Primaire drager	Plat dak
Bindmiddel van materiaal	Bitumen (roofing, teer, asfalt)
Gebondenheid op basis van bindmiddel	Hecht
Hoeveelheid (oppervlakte - aantal)	• 20,00 m <sup>2</sup> - 1 stuk
Totale oppervlakte	20,00 m <sup>2</sup>
Identificatiemethode	Vaststelling met bewijsdocument, zonder monstername
Destructieve handeling voor identificatie	Nee
Opmerking	Zie stalen genomen op het appartement erboven, stalen gextrapoleerd. Zie bewijsdocument. Zie asbestattest nr. 20250729-000329.000

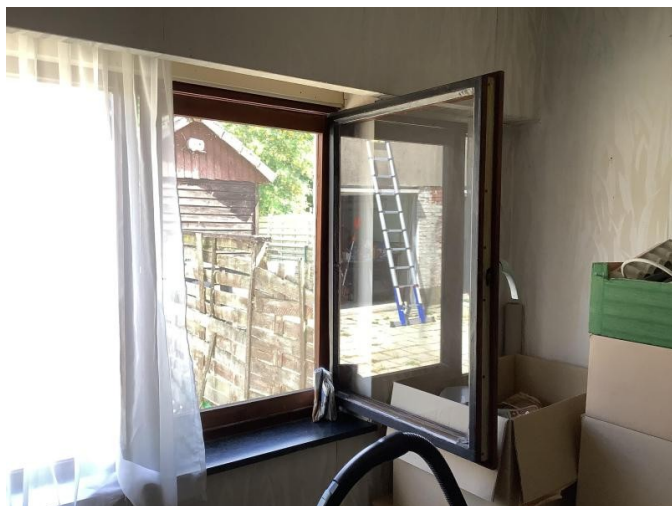
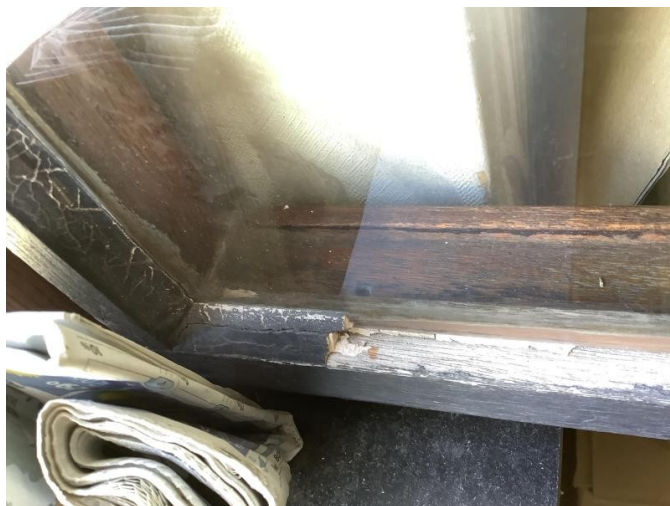
## Fiche 9: Mastiek tussen glas en raam

Geen asbest

Beschrijving	Mastiek tussen glas en raam
Omgeving	Grenst aan binnen- en buitenlucht
Primaire drager	Wandopening verticaal (raam, deur, ...)
Bindmiddel van materiaal	Kitten, mastiek, pasta
Gebondenheid op basis van bindmiddel	Hecht
Hoeveelheid (gewicht - aantal)	• 0,20 kg - 1 stuk
Totaal gewicht	0,20 kg
Identificatiemethode	Vaststelling met bewijsdocument, zonder monstername
Destructieve handeling voor identificatie	Nee
Opmerking	Zie stalen genomen op het appartement erboven, stalen gextrapoleerd. Zie bewijsdocument. Zie asbestattest nr. 20250729-000329.000

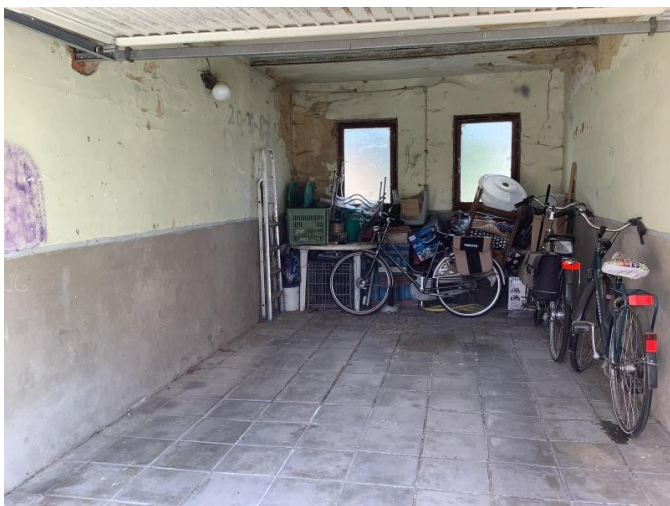
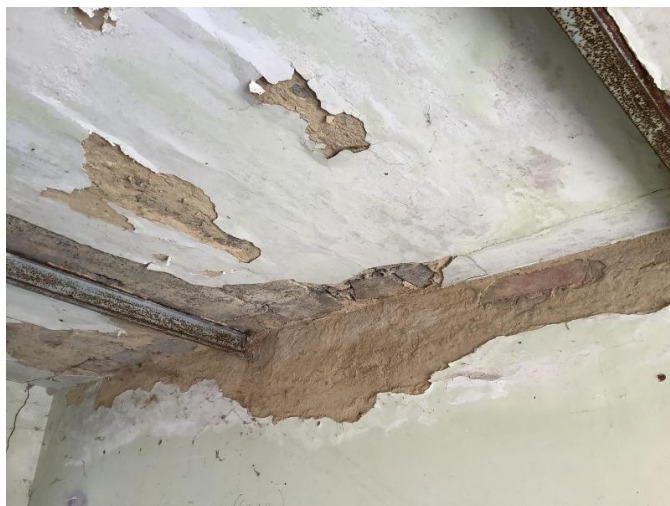
## Fiche 10: Binnenmuren pleister

Geen asbest

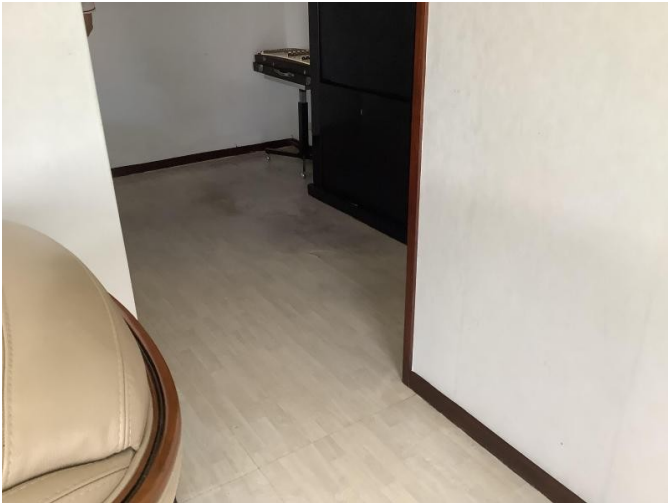
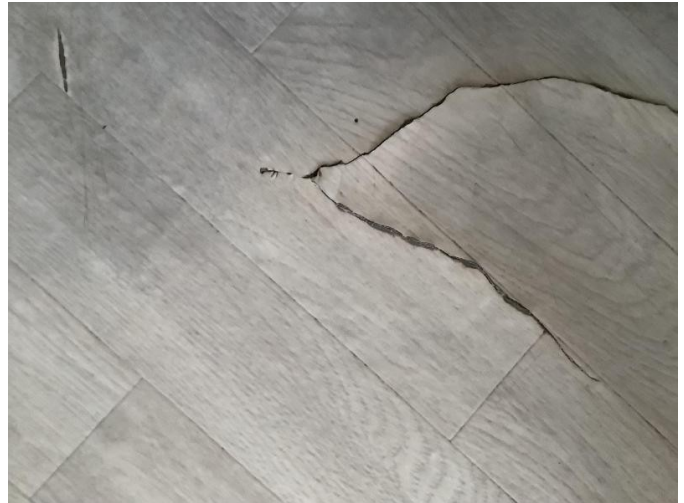
## Fiche 11: Vloerzeil

Geen asbest

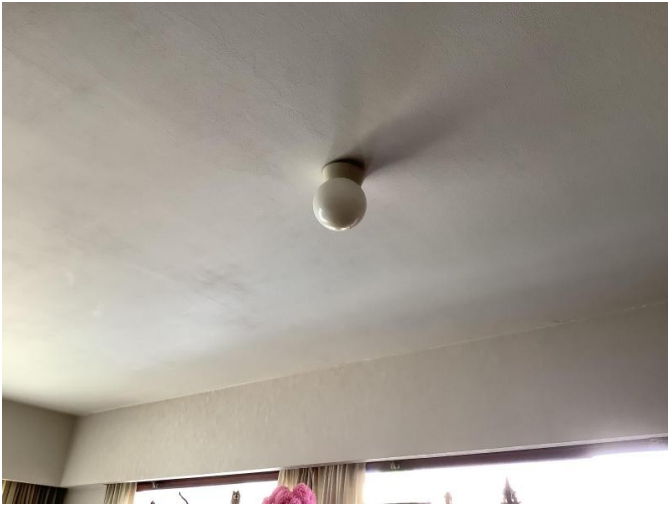
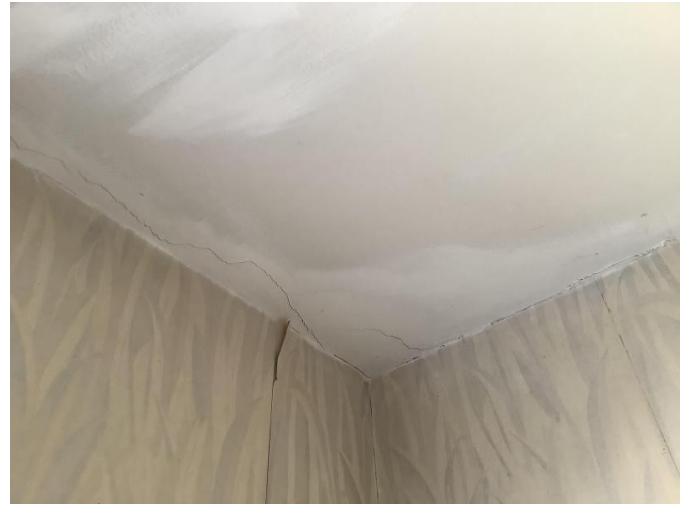
## Fiche 12: Plafonds pleister

Geen asbest
