Asbestinventarisatetest

Breedstraat 1/8, 9100 Sint-Niklaas

Attestnummer : **20251017-000153.000**

Zone 1: Hoofdgebouw

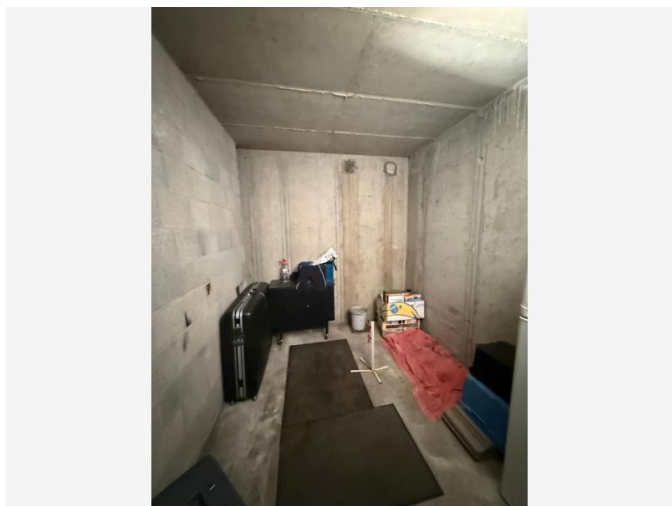
De kelderberging bevindt zich op de -1ste verdieping.

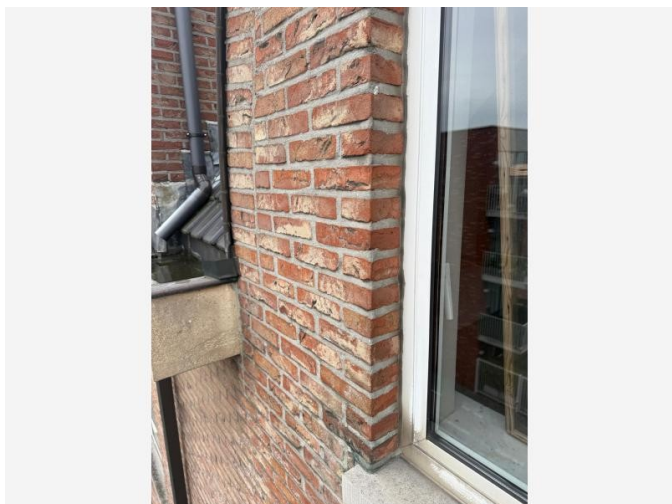
Ramen van 1994 waardoor dit silicone is, bijgevolg geen verdachte mastiek.

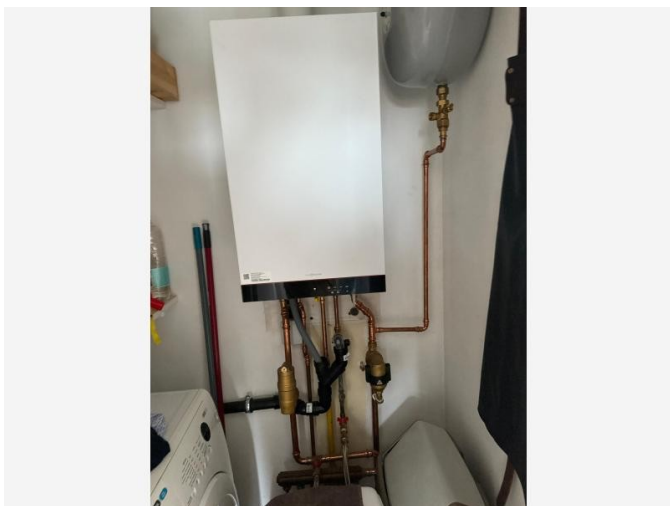
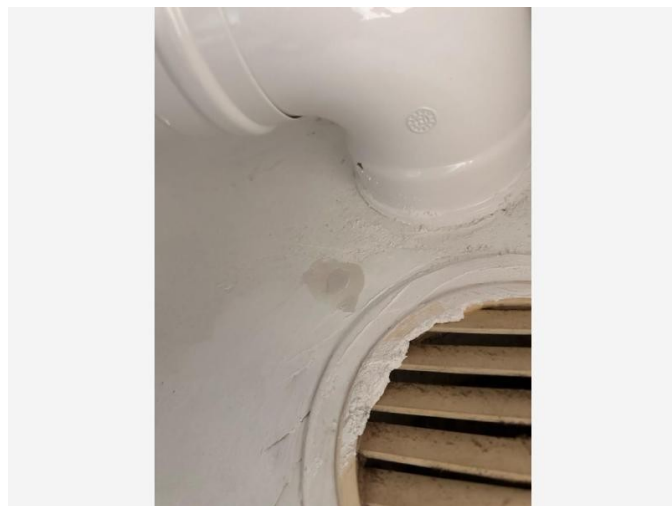
Fiche 3: Pleisterwerk wanden

Geen asbest

#	Type	Referentie	Resultaat
3.1	Mengmonster	1	Geen asbest

Beschrijving	Pleisterwerk wanden
Omgeving	Binnen
Primaire drager	Binnenwand
Bindmiddel van materiaal	Gips - kalk
Gebondenheid op basis van bindmiddel	Niet-hechtgebonden
Hoeveelheid (oppervlakte - dikte - aantal)	• 300,00 m ² - 1,00 cm - 1 stuk
Totaal volume	3,00 m ³
Identificatiemethode	Vaststelling met monstername
Destructieve handeling voor identificatie	Nee
Opmerking	De hoeveelheid is een schatting en kan afwijken van de werkelijke toestand. Waar mogelijk, wordt staalname uitgevoerd conform het inspectieprotocol: enkel droge en natte ruimte kunnen bestalen (geen stook en trappenhal)

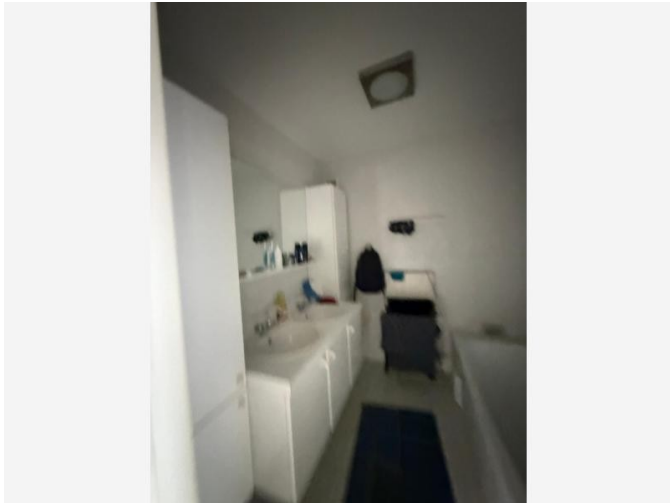
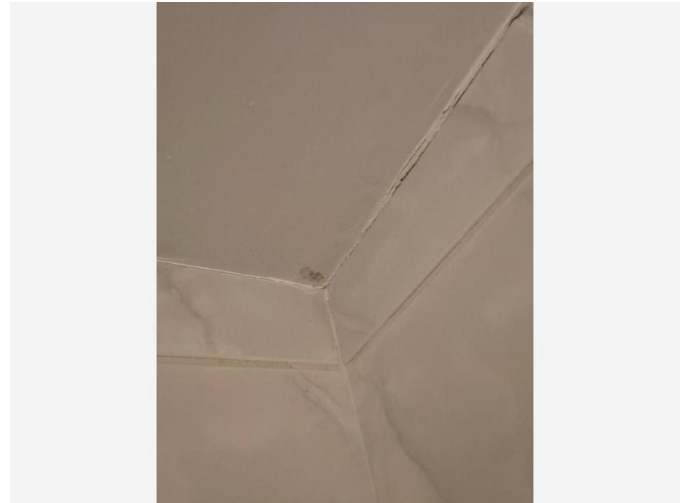
Fiche 4: Pleisterwerk plafonds

Geen asbest

#	Type	Referentie	Resultaat
4.1	Mengmonster	-2	Geen asbest

Beschrijving	Pleisterwerk plafonds
Omgeving	Binnen
Primaire drager	Plafond
Bindmiddel van materiaal	Gips - kalk
Gebondenheid op basis van bindmiddel	Niet-hechtgebonden
Hoeveelheid (oppervlakte - dikte - aantal)	• 200,00 m ² - 1,00 cm - 1 stuk
Totaal volume	2,00 m ³
Identificatiemethode	Vaststelling met monstername
Destructieve handeling voor identificatie	Nee
Opmerking	De hoeveelheid is een schatting en kan afwijken van de werkelijke toestand. Waar mogelijk, wordt staalname uitgevoerd conform het inspectieprotocol: enkel droge en natte ruimte kunnen bestalen (geen stook en trappenhal)
