Asbestinventarisatetest

L. Van Buekenhoudtstraat 3/0103, 3061 Bertem

Attestnummer : **20250616-000147.000**

Uitgegeven op : **16.06.2025**

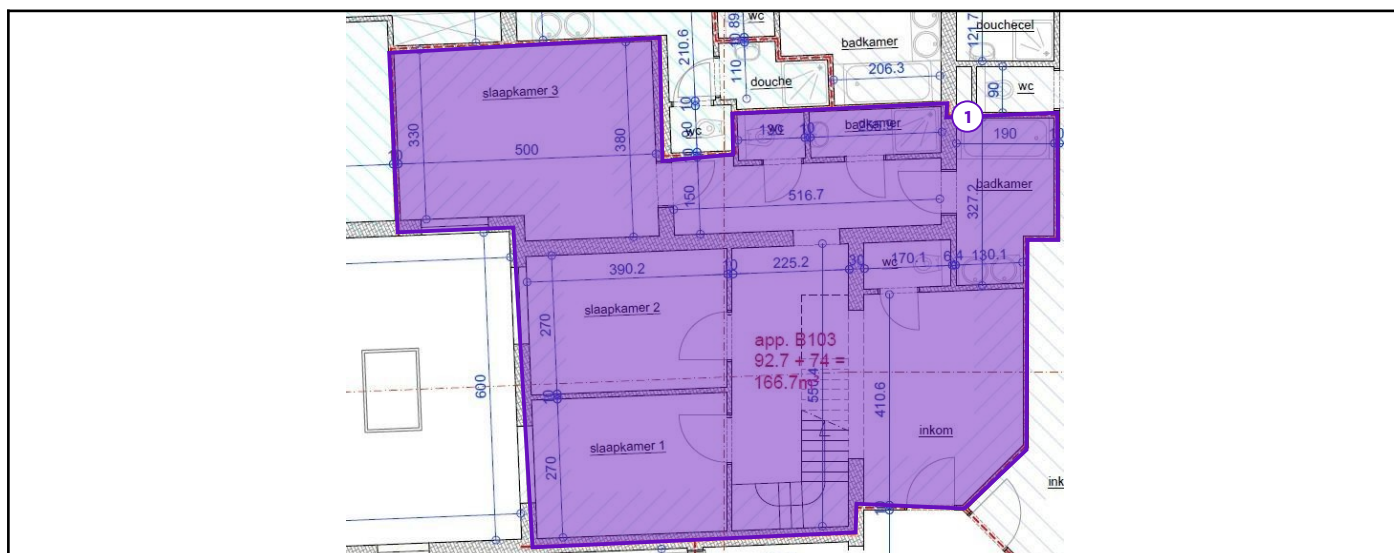
Plan 1.1: plan 1ste verdiep

Beschrijving	Type	Actie
1. Recent volledig gerenoveerde appartement	Advies	-

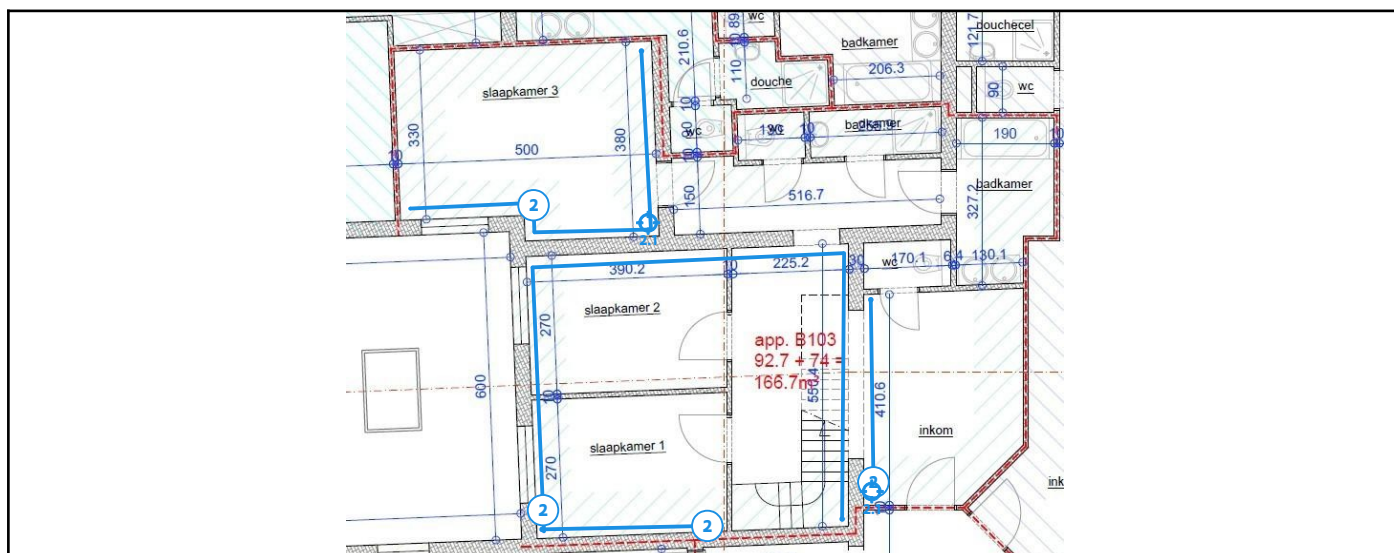
Plan 1.2: plan 1ste verdiep

Beschrijving	Type	Actie
2. Pleisterwerk muren	Geen asbest	-
2.1 Code: M01	Mengmonster	-

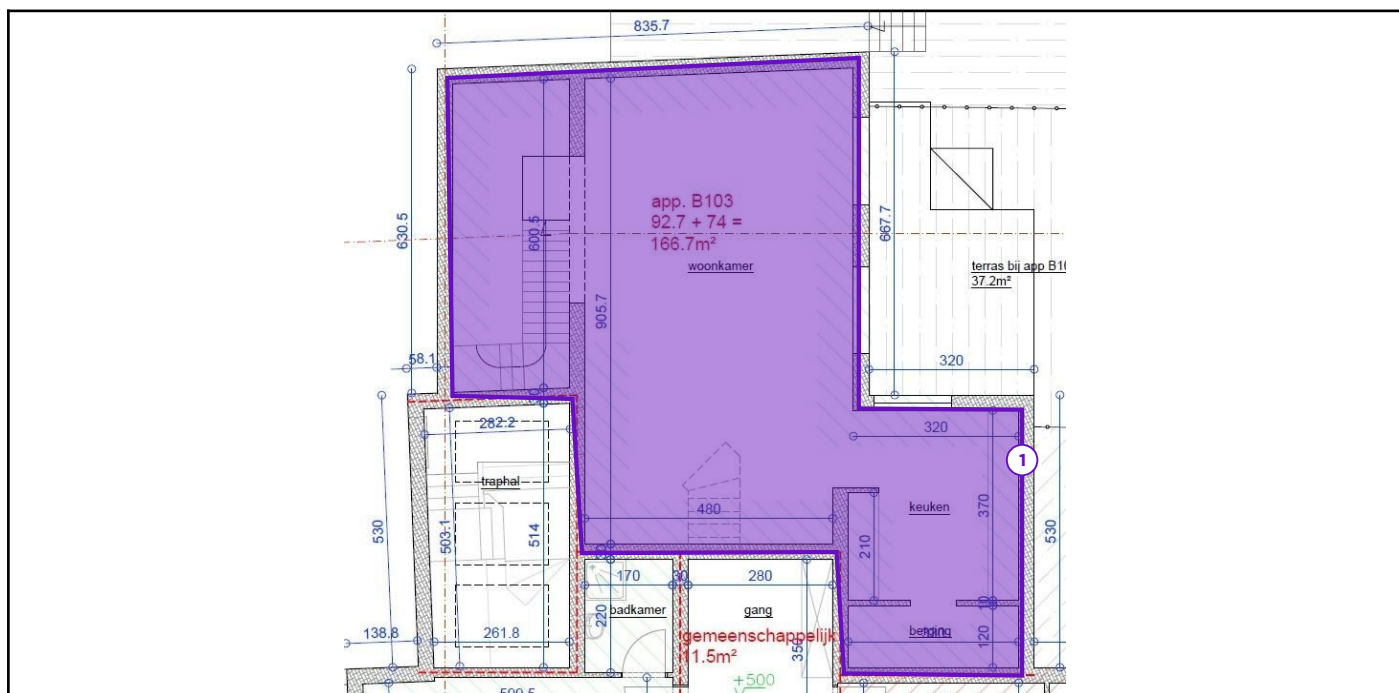
Plan 1.3: plan 2de verdiep

Beschrijving	Type	Actie
1. Recent volledig gerenoveerde appartement	Advies	-

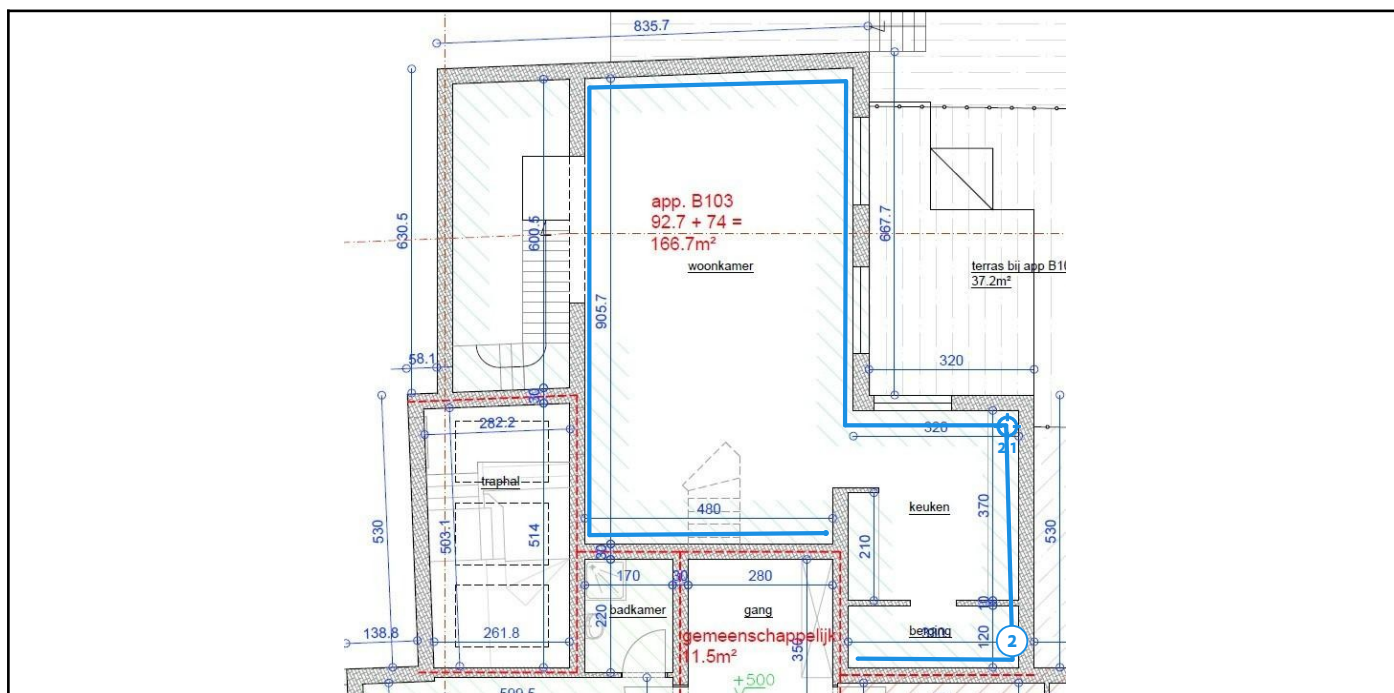
Plan 1.4: plan 2de verdiep

Beschrijving	Type	Actie
2. Pleisterwerk muren	Geen asbest	-
2.1 Code: M01	Mengmonster	-

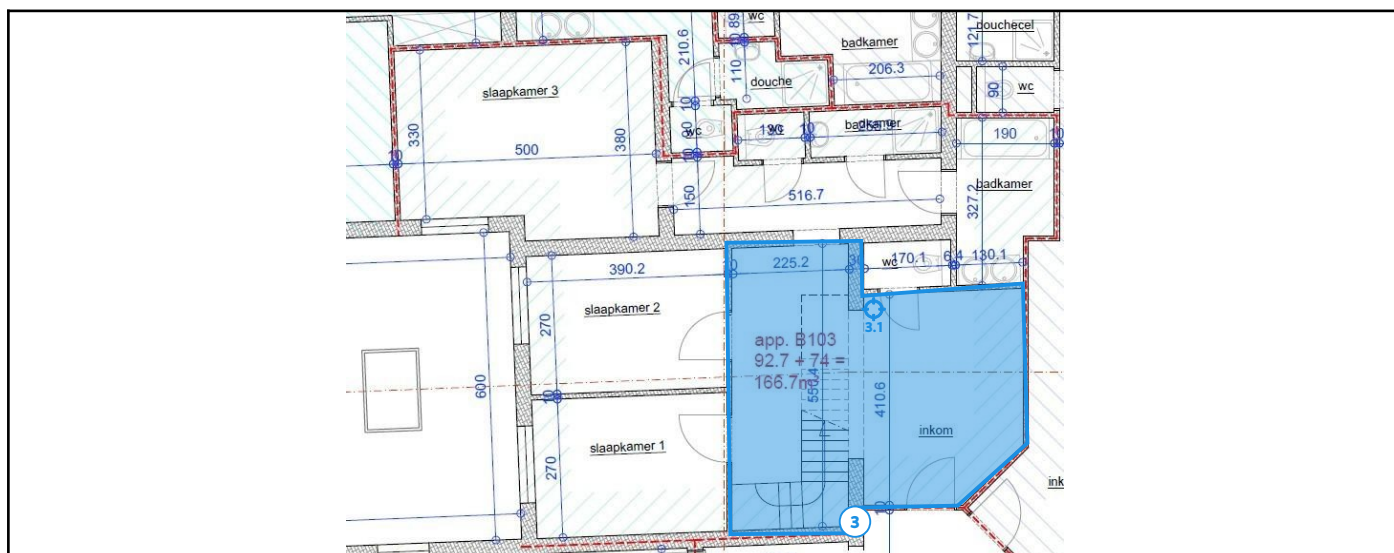
Plan 1.5: plan 1ste verdiep

Beschrijving	Type	Actie
3. Pleisterwerk plafonds	Geen asbest	-
3.1 Code: M02	Mengmonster	-

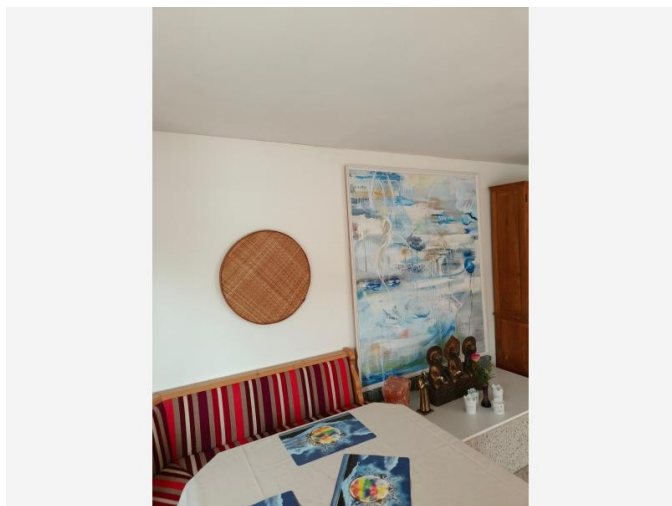
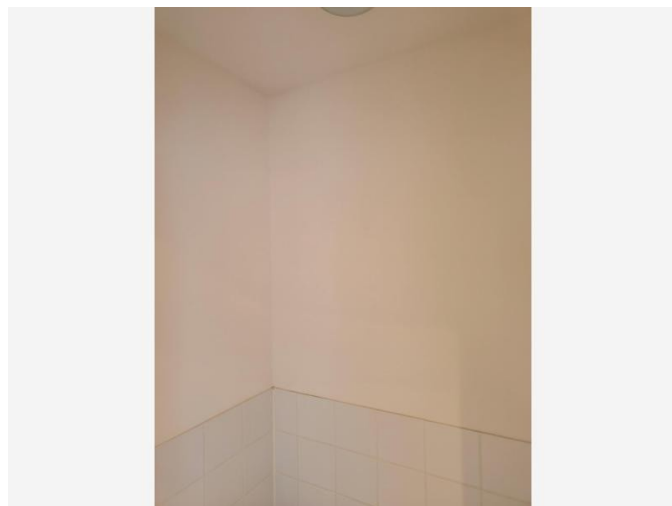
Advies

Tijdens onze rondgang hebben we kunnen vaststellen dat het volledige gebouw grondig gerenoveerd is. We hebben voldoende bewijsmateriaal ontvangen waaruit blijkt dat de renovatie gebeurde in de jaren 2000-2024.

Conclusie

Geen asbest

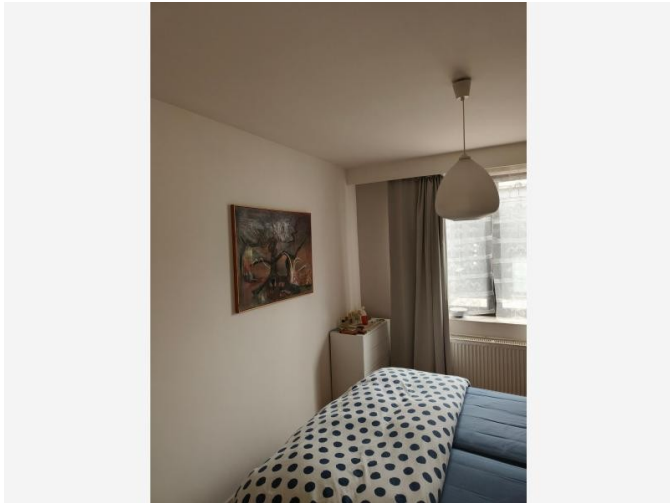
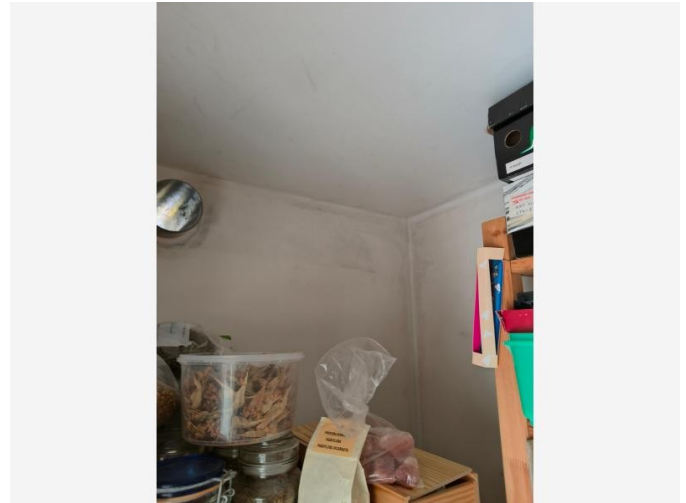
Fiche 3: Pleisterwerk plafonds

Geen asbest

Overzichtsfoto

Detailfoto

#	Type	Referentie	Resultaat
3.1	Mengmonster	M02	Geen asbest

Beschrijving	Pleisterwerk plafonds
Omgeving	Binnen
Primaire drager	Plafond
Bindmiddel van materiaal	Gips - kalk
Gebondenheid op basis van bindmiddel	Niet-hechtgebonden
Hoeveelheid (oppervlakte - dikte - aantal)	• 100,00 m ² - 1,00 cm - 1 stuk
Totaal volume	1,00 m ³
Identificatiemethode	Vaststelling met monstername
Destructieve handeling voor identificatie	Nee
Opmerking	Deze oppervlakte, volumes en gewichten zijn niet gemeten, maar geschat op basis van een benadering van het aanwezig pleisterwerk in alle plafonds (de opgegeven hoeveelheden mogen niet gebruikt worden als maatstaf van heffing).
