# Asbestinventarisatetest

Molendreef 22, 9250 Waasmunster

Attestnummer : 20260204-000140.000

Uitgegeven op : 04.02.2026

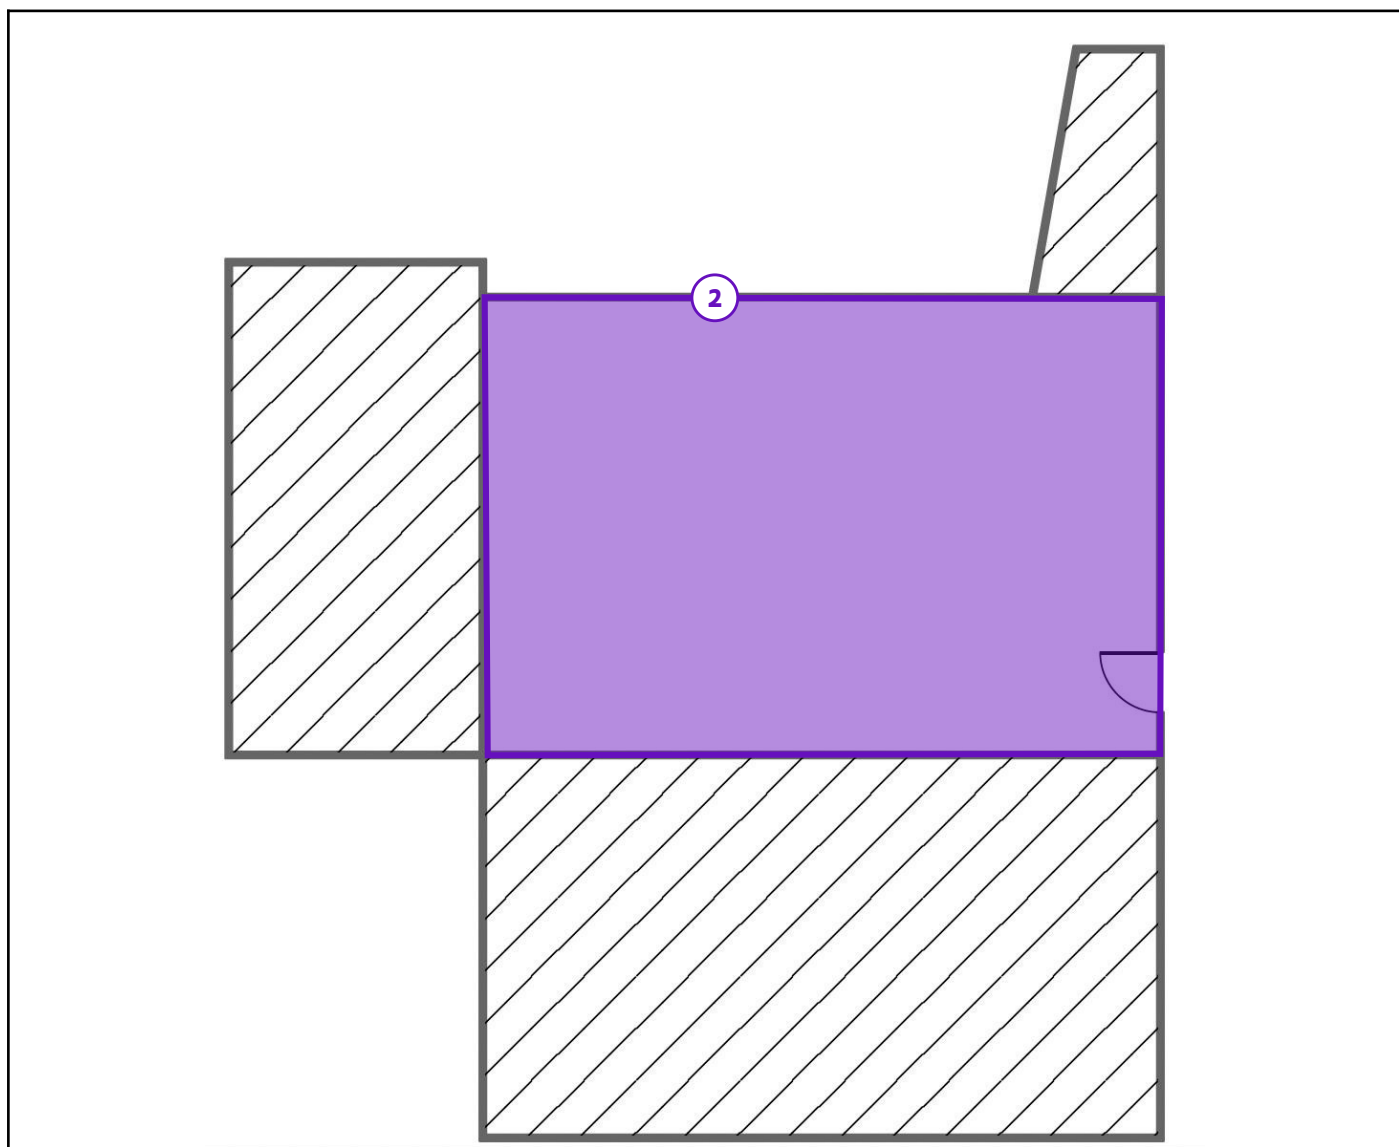
## Plan 1.4: Zolder

Beschrijving	Type	Actie
2. Kruipzolder	Beperking	-

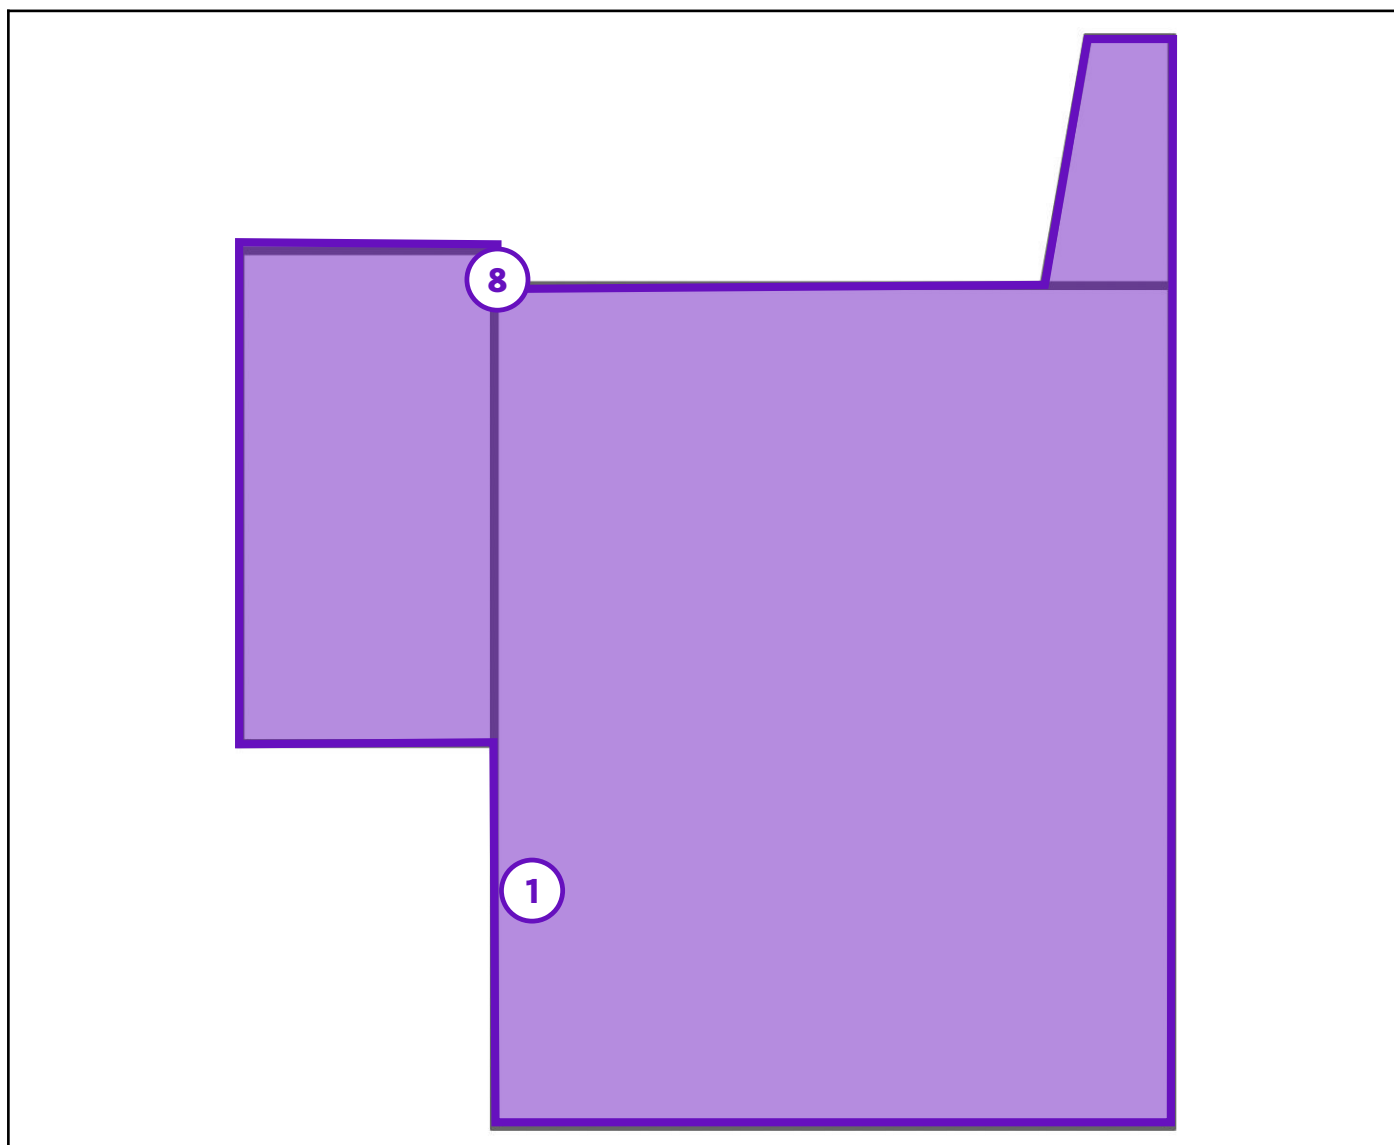
## Plan 1.5: Dakconstructie

Beschrijving	Type	Actie
1. Schoorsteen rookgaskanaal - beoordeling	Beperking	-
8. EPDM platdak	Overige ruimte of materiaal	-

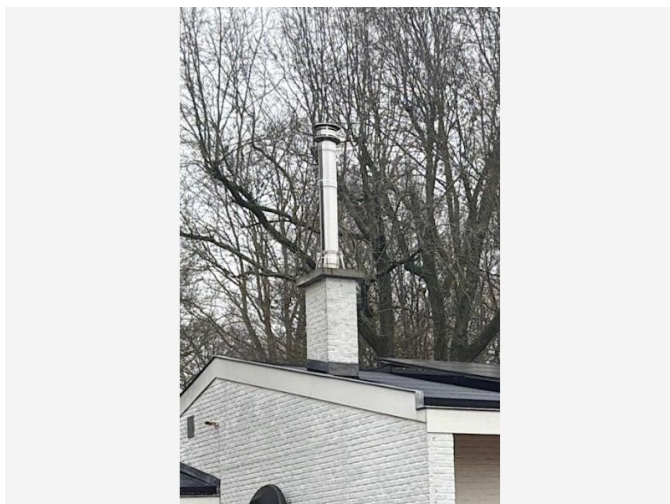
Situeringfoto

**Reden:** Het te onderzoeken materiaal situeert zich hoger dan 3,50 m te rekenen vanaf een veilige ondergrond

**Uitleg van de asbestdeskundige:** Het rookgaskanaal is niet beoordeeld. Aan de binnenzijde is de kachel aangesloten. Aan de buitenzijde is het hoger dan 3,5 meter om de schoorsteen te inspecteren. Het is niet zichtbaar of er een asbestverdacht rookgaskanaal aanwezig is in de schoorsteen. Conform ons inspectieprotocol mogen wij een beperking inroepen voor hoogtes hoger dan 3,5 m. Indien men dit wil laten onderzoeken, dient er een nieuwe afspraak gemaakt te worden en moet er een hoogtewerker voorzien worden, evenals iemand die bevoegd is om deze te bedienen en eventueel een techniek die de al dan niet aanwezige schouwhoed kan afnemen en weer terugplaatsen.

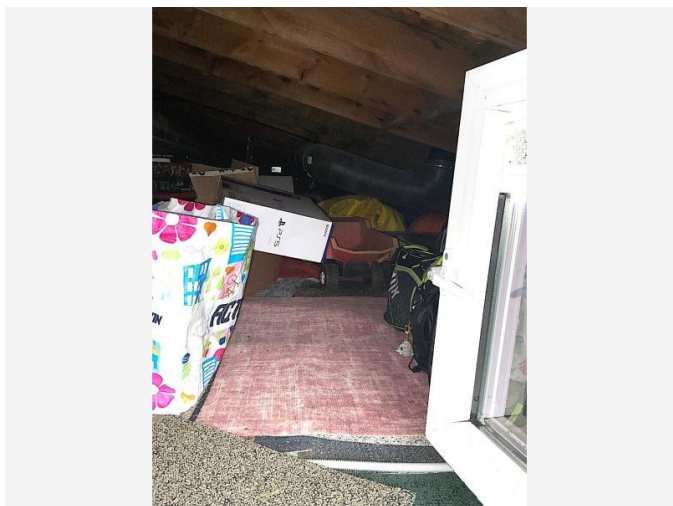
*Situeringfoto*

**Reden:** Beperkte hoogte

**Uitleg van de asbestdeskundige:** De ruimte onder het dak is lager dan 1,5meter en kan niet onderzocht worden conform arikel 4.2.1. van het inspectieprotocol.

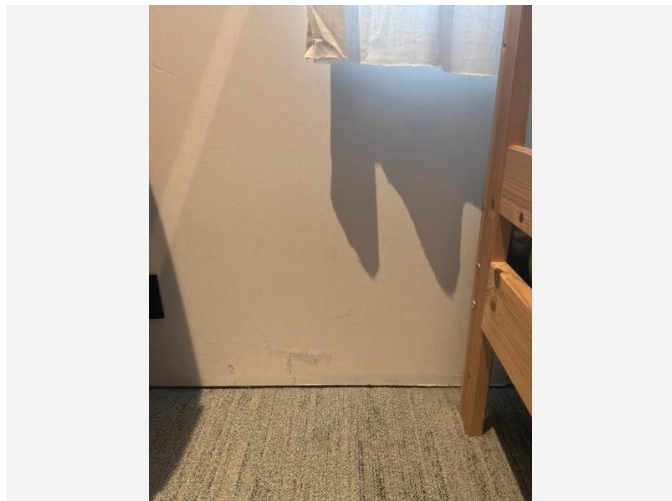
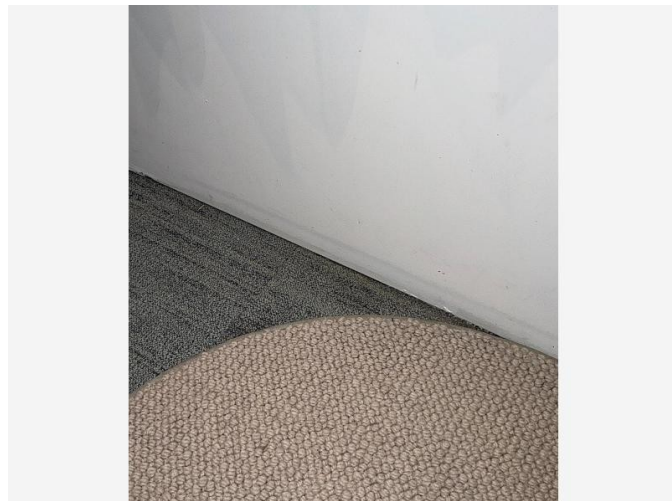
De voorzetwanden en/of muurafwerking zijn gemaakt van niet-asbestverdachte materialen (bijvoorbeeld hout, laminaat, gyproc, PVC, ...), deze toepassingen zijn niet asbestverdacht. Tijdens ons onderzoek kunnen wij geen uitspraak doen over achterliggende materialen.

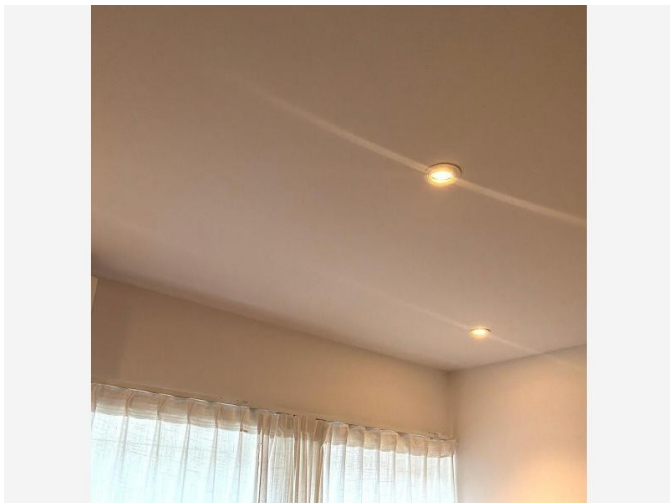
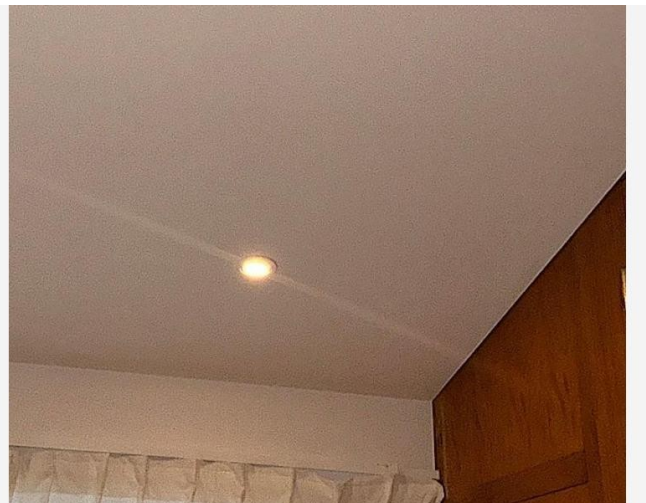
De plafonds zijn gemaakt van niet-asbestverdachte materialen (bijvoorbeeld gipskarton/Gyproc, hout, laminaat, PVC, vast tegelmotief plafond, ...), deze toepassingen zijn niet asbestverdacht. Tijdens ons onderzoek in het inspectiegebied kunnen wij geen uitspraak doen over achterliggende materialen.

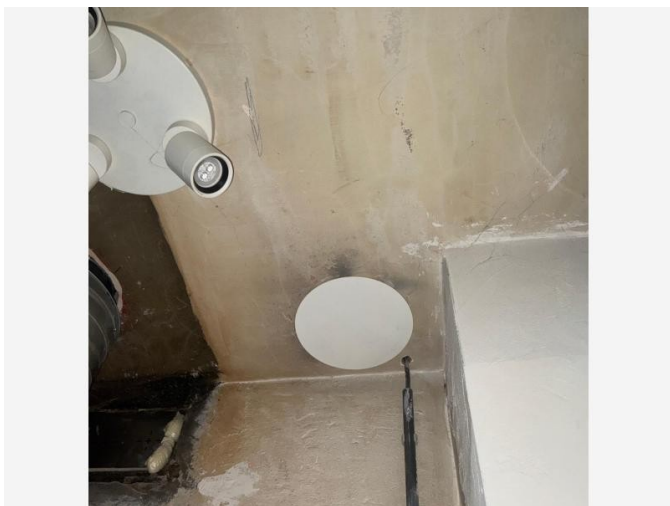
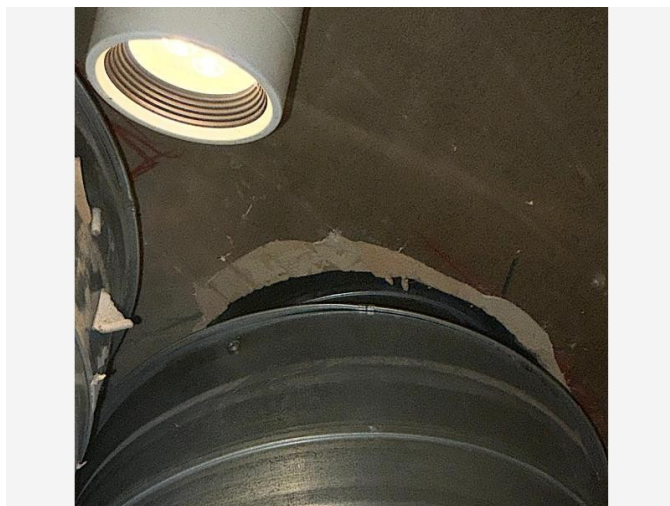
Geen asbest

#	Type	Referentie	Resultaat
5.1	Mengmonster	MM02	Geen asbest

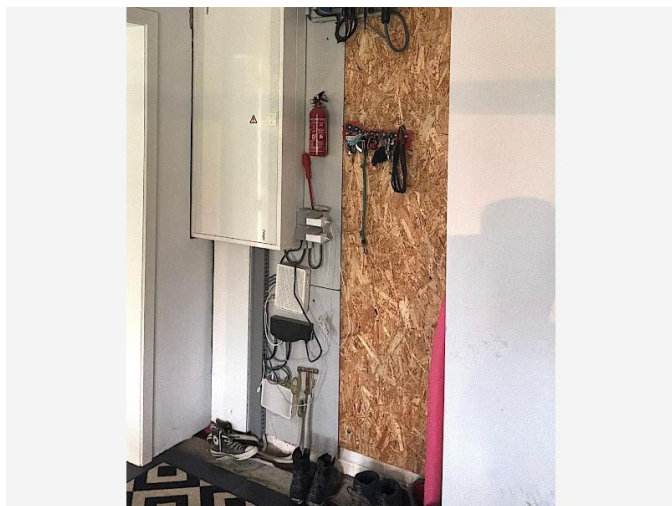
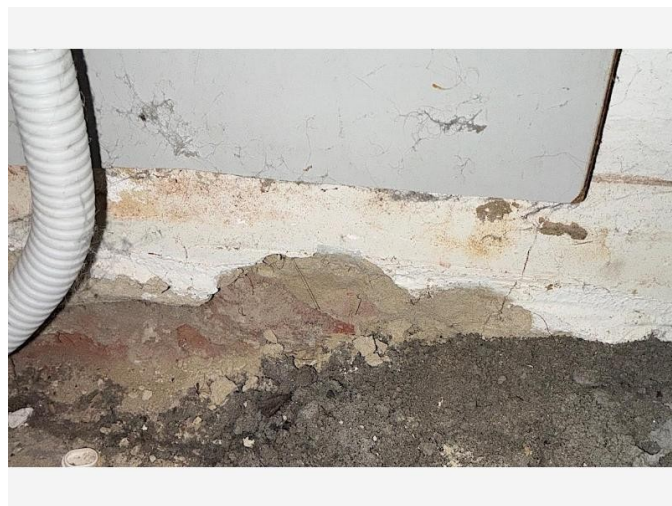
## Fiche 6: Bepleistering van de muren

Geen asbest

#	Type	Referentie	Resultaat
6.1	Mengmonster	MM01	Geen asbest

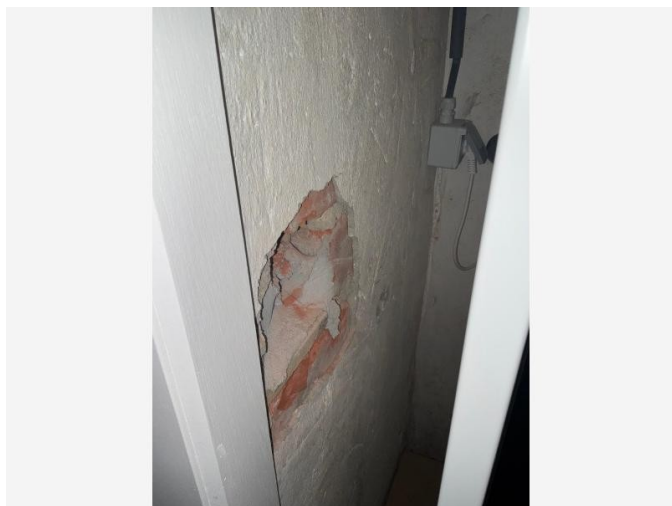
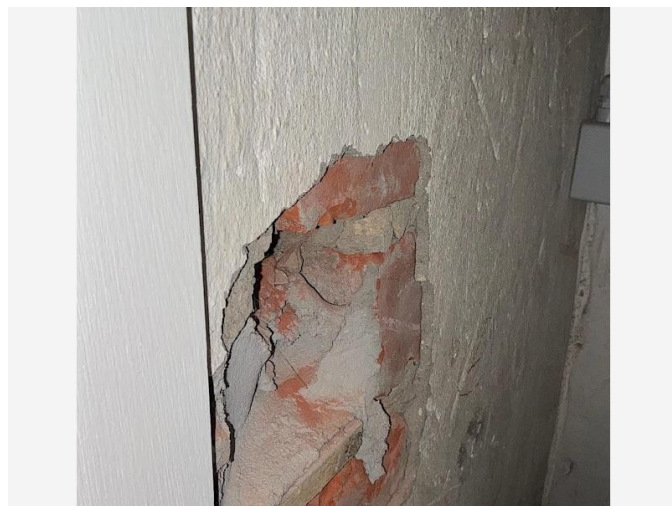
Geen asbest

#	Type	Referentie	Resultaat
7.1	Mengmonster	MM03	Geen asbest

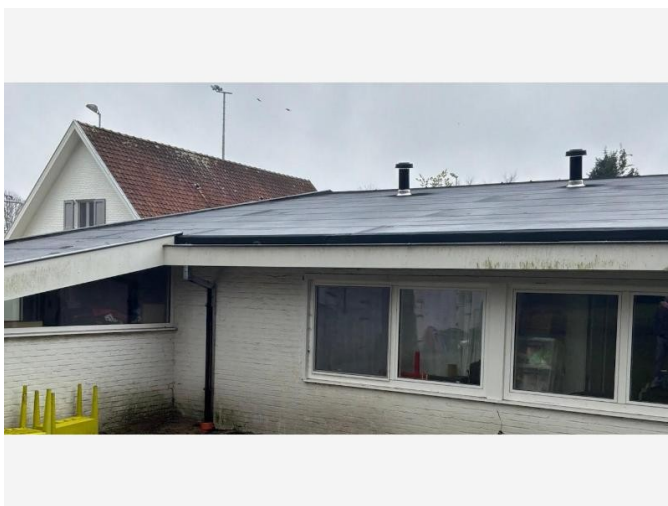
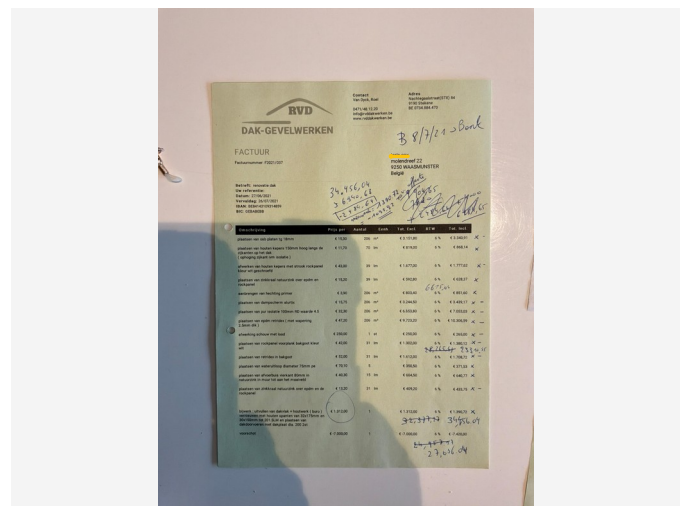
## Fiche 8: EPDM platdak

Beschrijving	Notitie	Terug te vinden op plannen
Fiche 8: EPDM platdak	<p>Het plat dak is afgewerkt met EPDM, een materiaal dat niet asbestverdacht is. Er is echter geen zicht op eventuele oudere dakbedekkingen die zich daaronder kunnen bevinden. Het detecteren hiervan valt onder destructief onderzoek, wat gevolgschade met zich kan meebrengen.</p> <p>Bij werken wordt een destructief onderzoek met staalname aangeraden.</p>	Plan 1.5: Dakconstructie
