# Asbestinventarisatetest

Karekietstraat 15, 9100 Sint-Niklaas

Attestnummer : 20230808-000198.000

**Niet-asbestveilig**

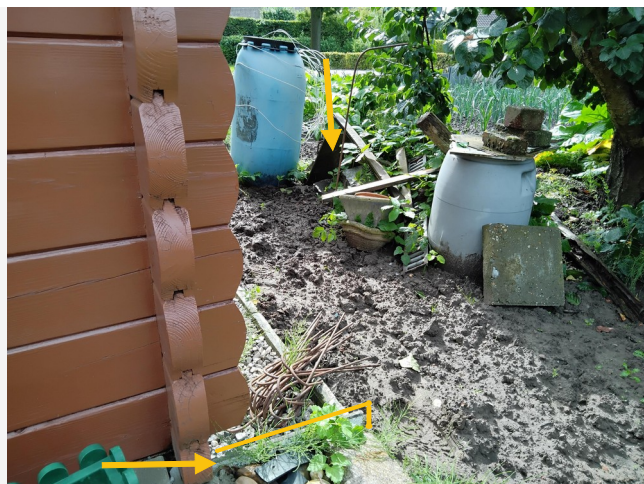
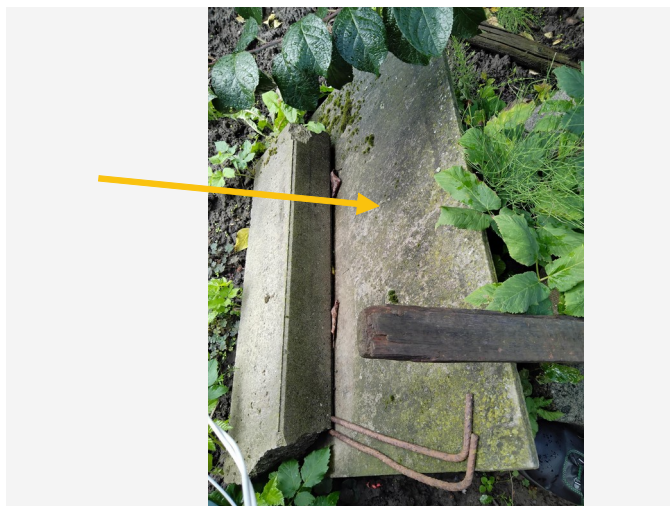
## Fiche 1: Platen type AC - Tuin

Asbestmateriaal - afvalstof

| Beschrijving | Platen type AC - Tuin |
| Type afvalstof | Betreft stock-voorraad of gedemonteerde asbestmaterialen |
| Omgeving | Buiten |
| Asbestmaterialen | <ul style="list-style-type: none"><li>• Plaat, paneel, tablet - Generiek</li></ul> |
| Hoeveelheid (gewicht - aantal) | <ul style="list-style-type: none"><li>• 1,60 kg - 1 stuk</li><li>• 3,00 kg - 1 stuk</li><li>• 3,60 kg - 1 stuk</li><li>• 0,60 kg - 1 stuk</li><li>• 3,15 kg - 1 stuk</li><li>• 4,95 kg - 1 stuk</li></ul> |
| Totaal gewicht | 16,90 kg |

| Opmerking | <p>Het is niet mogelijk zonder destructief te werk te gaan een goede inschatting van het gewicht te maken. Het gewicht is daarom een raming.</p> <p>Zichtbare bovengrondse afmetingen platen: (mogelijks nog grotere afmetingen indien deze onder de grond verder gaan)</p> <p>1: 70 x 38 cm</p> <p>2: 20 x 250 cm</p> <p>3: 60 x 100 cm</p> <p>4: 20 x 50 cm</p> <p>5: 75 x 70 cm</p> <p>6: 55 x 150 cm</p> |

**Dringend verwijderen**

- Verwijder het asbestafval.

- Eenvoudige handelingen: mag via doe-het-zelf of door werknemer(s) met opleidingsattest eenvoudige handelingen  
Mag in eenvoudige handelingen verwijderd worden, indien het in één geheel verwijderd wordt.

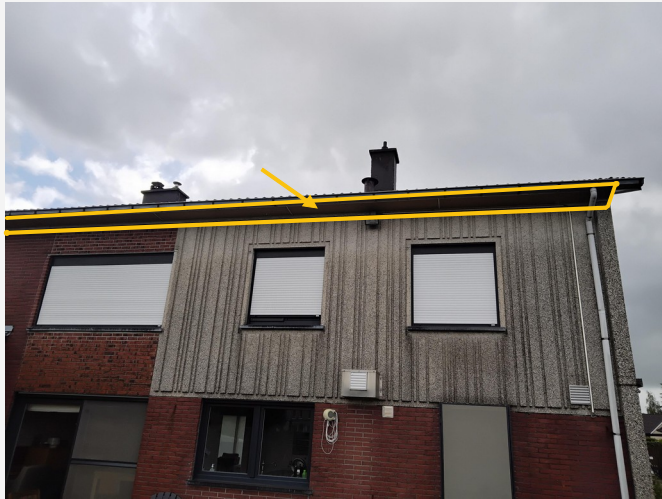
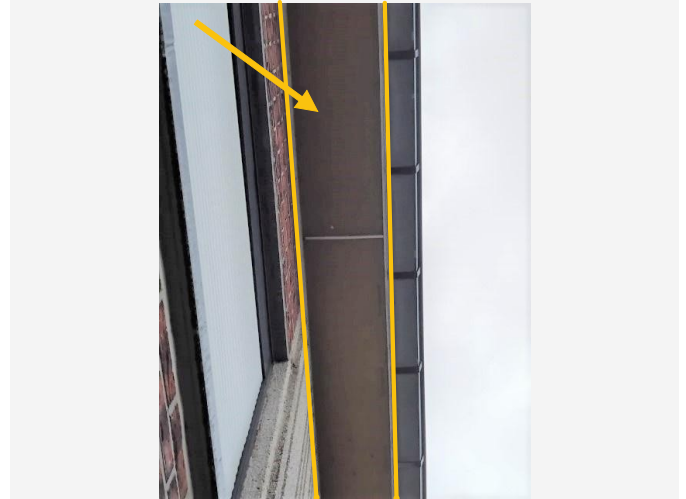
Bevestigingswijze was moeilijk waarneembaar.

| Eindbeoordeling materiaalisico | Laag materiaalisico en/of verlaagde kans op vezelvrijgave |

| Asbestsoort (vezeltype) | Crocidoliet aanwezig |
| Toestand van het materiaal | Onbeschadigd, niet verweerd |

| Beschrijving | Platen type menuiserite |
| Asbestmateriaal | Dak- en gevelbekleding - Plaat |
| Hoeveelheid (oppervlakte - dikte - aantal) | <ul style="list-style-type: none"> <li>• 25,00 m<sup>2</sup> - 1,00 cm - 1 stuk</li> </ul> |

| Opmerking | Voor- en achterkant, onderaan dakconstructie. |

Verwijderen

- Zorg voor een veilig beheer. Vermijd het beschadigen van het asbestmateriaal. Controleer de toestand jaarlijks op wijzigingen.

- Eenvoudige handelingen: mag via doe-het-zelf of door werknemer(s) met opleidingsattest eenvoudige handelingen  
Indien de platen kunnen verwijderd worden zonder ze te breken, kan de techniek van de eenvoudige handelingen worden toegepast.
- Hermetische zone (erkend asbestverwijderaar)  
Indien de platen genageld of verlijmd zijn kunnen deze bij verwijdering breken, hiervoor wordt dan aangeraden om dit in hermetische zone te verwijderen.

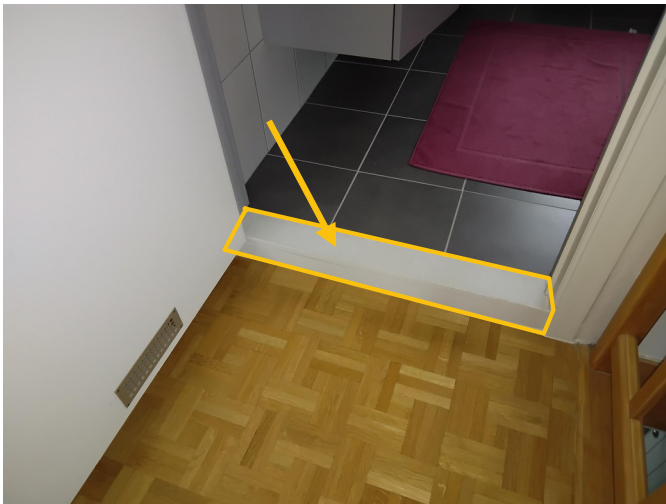
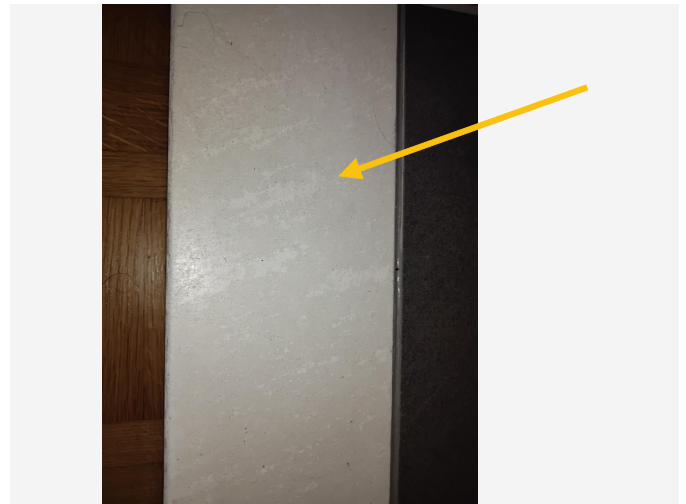
## Fiche 3: Dorpel type massal (+1)

Asbestmateriaal

| Eindbeoordeling materiaalrisico | Zeer laag materiaalrisico en/of zeer lage kans op vezelvrijgave |

| Asbestsoort (vezeltype) | Alleen chrysotiel |
| Toestand van het materiaal | Onbeschadigd, niet verweerd |

| Beschrijving | Dorpel type massal (+1) |
| Asbestmateriaal | Plaat, paneel, tablet - Type Massal |
| Hoeveelheid (oppervlakte - dikte - aantal) | • 0,32 m <sup>2</sup> - 20,00 cm - 1 stuk |

Zorgvuldig beheren

- Zorg voor een veilig beheer. Vermijd het beschadigen van het asbestmateriaal. Controleer de toestand jaarlijks op wijzigingen.

- Eenvoudige handelingen: mag via doe-het-zelf of door werknemer(s) met opleidingsattest eenvoudige handelingen  
Mag in eenvoudige handelingen verwijderd worden, indien het in één geheel verwijderd wordt.

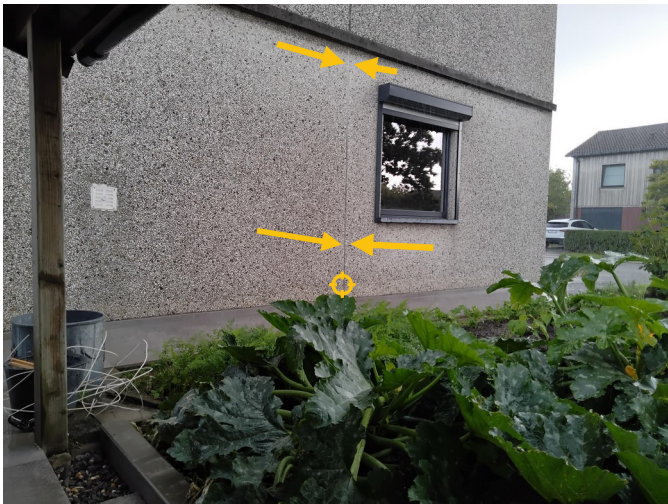
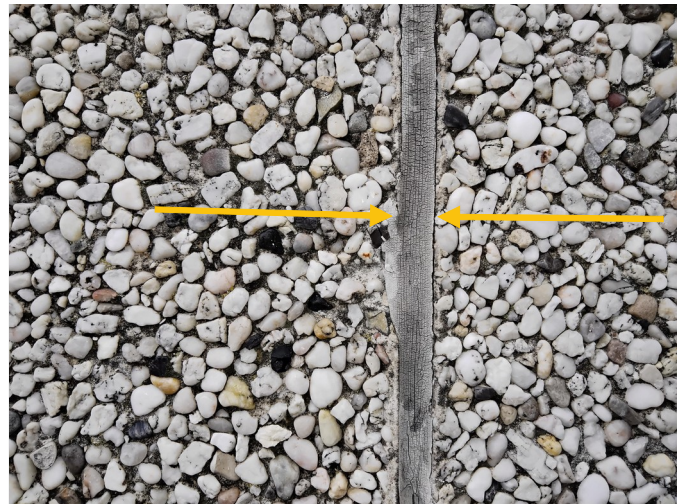
| Eindbeoordeling materiaalrisico | Laag materiaalrisico en/of verlaagde kans op vezelvrijgave |

| Asbestsoort (vezeltype) | Alleen chrysotiel |
| Toestand van het materiaal | Licht beschadigd, licht verweerd. Intact materiaal type Pical – asbestboard of categorie III 'gebondenheid' |

| # | Type | Referentie | Resultaat |
|---|---|---|---|
| 4.1 | Puntmonster | 36439/03 | Chrysotiel |

| Beschrijving | Mastiek gevelpanelen |
| Asbestmateriaal | In-situ afwerkingslagen - Pasta, stopverf, voegsel, stopsel, vulsel, mastiek, kitten, ... |

| Hoeveelheid (gewicht - aantal) | <ul style="list-style-type: none"> <li>• 6,50 kg - 1 stuk</li> </ul> |
| Opmerking | Het is niet mogelijk zonder destructief te werk te gaan een goede inschatting van het gewicht te maken. Het gewicht is daarom een raming. De totale lengte van de mastiek is 25m. |

Zorgvuldig beheren

- Zorg voor een veilig beheer. Vermijd het beschadigen van het asbestmateriaal. Controleer de toestand jaarlijks op wijzigingen.

- Eenvoudige handelingen: mag via doe-het-zelf of door werknemer(s) met opleidingsattest eenvoudige handelingen  
Mag in eenvoudige handelingen verwijderd worden, indien de toepassing tijdens verwijdering voldoende gefixeerd wordt.

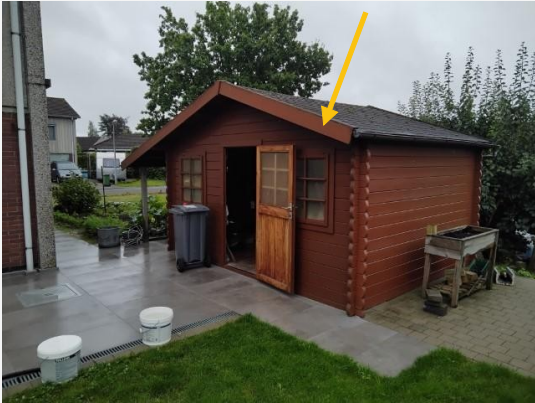
**Bouwjaar:** 2001

*Constructies gebouwd vanaf 2001 moeten niet onderzocht worden*

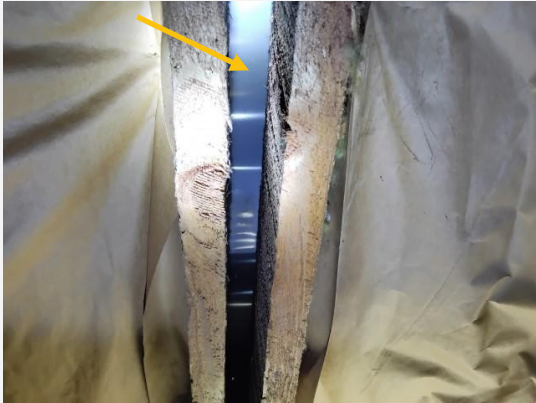
Het onderdak bestaat uit onderdakfolie.

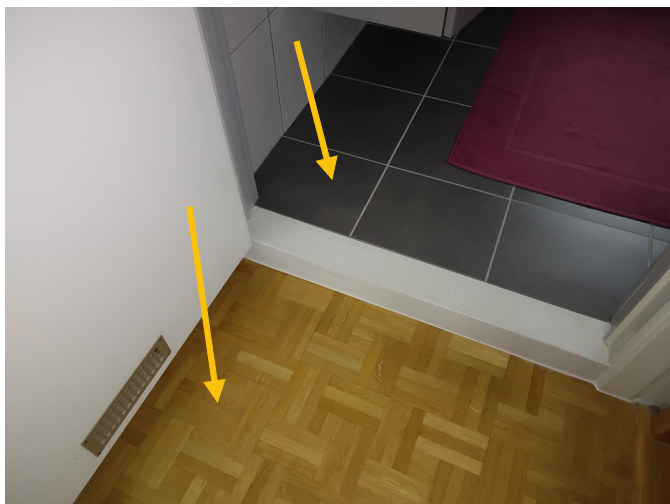
Deze toepassingen werden ter plaatse onderzocht en beoordeeld als niet-asbestverdacht.

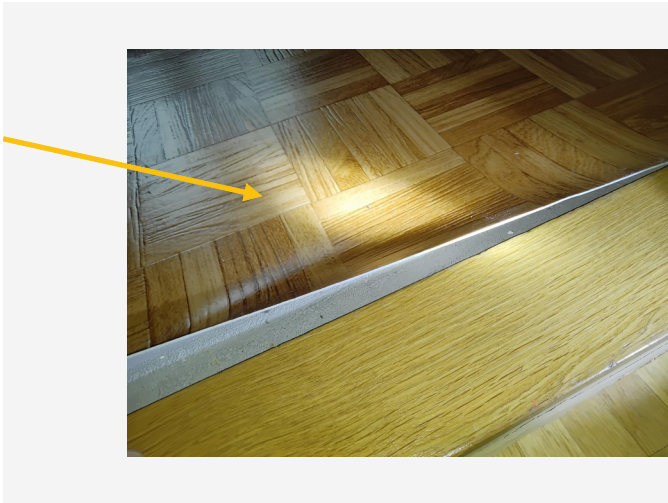
Deze vinyl werd ter plaatse onderzocht en beoordeeld als niet-asbestverdacht. Bevat geen kartonlaag of verdachte lijm.

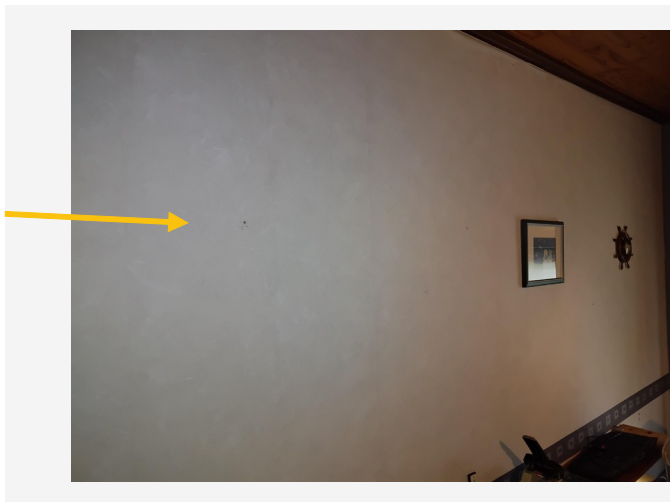
Muren aanwezig die bestaan uit prefab elementen met gladde bekisting en valse wanden bestaande uit gipskarton. Achterliggende materialen alleen bereikbaar door destructief onderzoek.

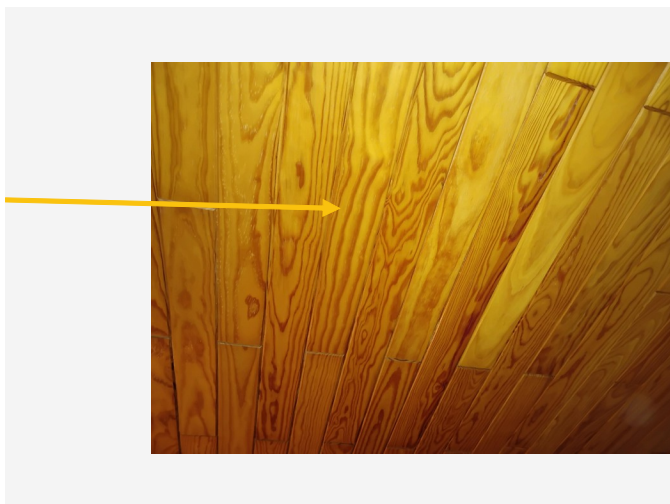
De plafondbekleding bestaat uit gipskarton, houtafwerking en prefab elementen met gladde bekisting. Achter de valse plafonds (niet-asbestverdacht) zouden er mogelijk nog asbest (verdachte) toepassingen kunnen aanwezig zijn. Achterliggende materialen alleen bereikbaar door destructief onderzoek.

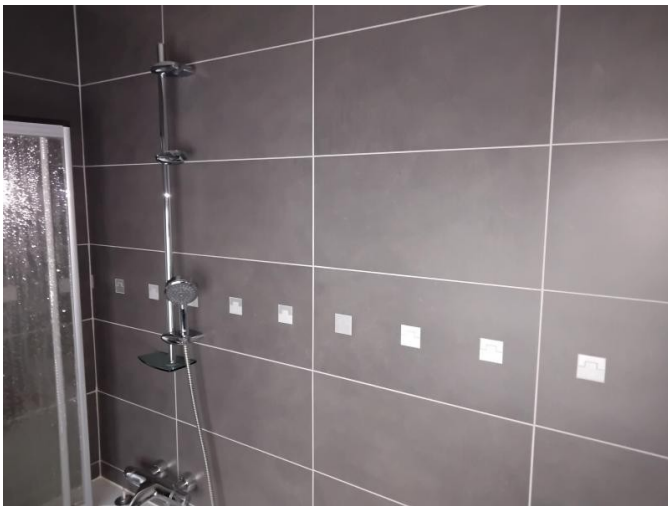
Wandtegels in badkamer aanwezig. Mogelijk achterliggende asbesttoepassing dewelke niet bereikbaar is zonder destructief te werken.

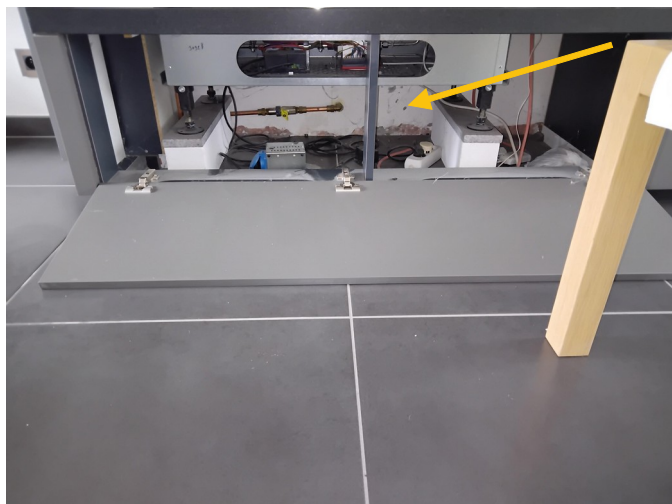
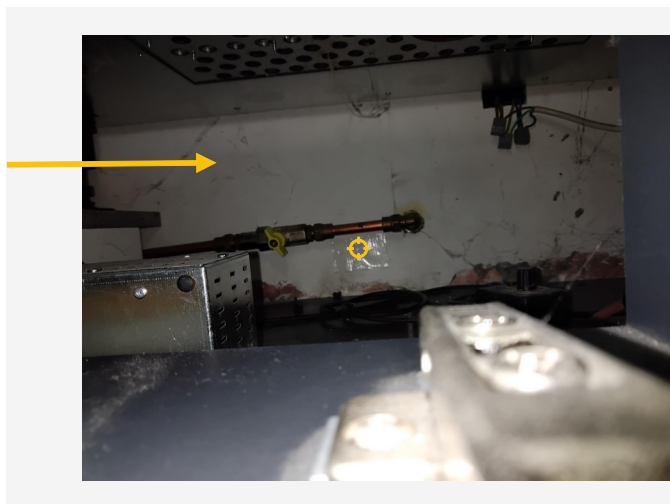
## Fiche 12: Muren pleister

Geen asbest

| # | Type | Referentie | Resultaat |
|---|---|---|---|
| 12.1 | Mengmonster | 36439/02 | Geen asbest |

| Opmerking | De asbestverdachte toepassing bleek niet asbesthoudend te zijn. De hoeveelheid is een raming, aangezien de bepaling van de hoeveelheid niet relevant is. Maar op 2 plaatsen een staal genomen, dit geeft een voldoende representatief beeld van het infrequent en homogene aanwezige pleisterwerk. |

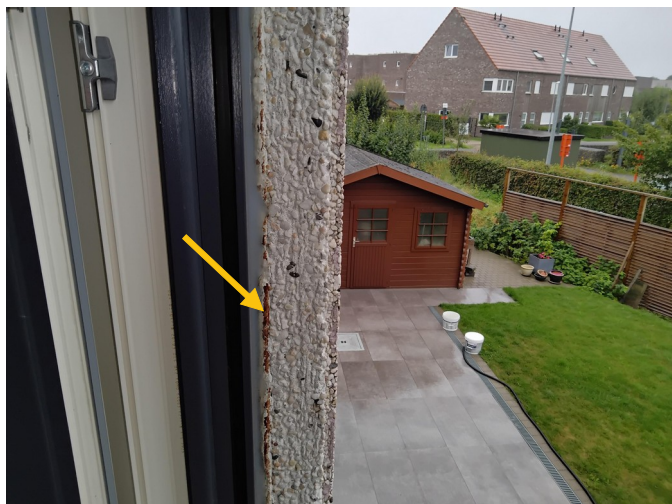
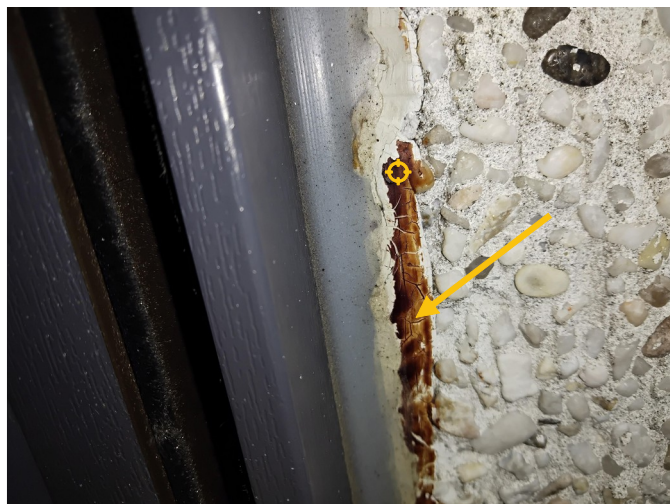
## Fiche 13: Mastiek schrijnwerk

Geen asbest

| # | Type | Referentie | Resultaat |
|---|---|---|---|
| 13.1 | Puntmonster | 36439/01 | Geen asbest |

| <b>Opmerking</b> | Restanten aanwezig van oude mastiek. Het is niet mogelijk zonder destructief te werk te gaan een goede inschatting van het gewicht te maken. Het gewicht is daarom een raming. |
