# Asbestinventarisatetest

Vijf-aprilwarande 28/glv, 2640 Mortsel

Attestnummer : 20251205-000085.000

## Zone 1: Appartement bus glvl

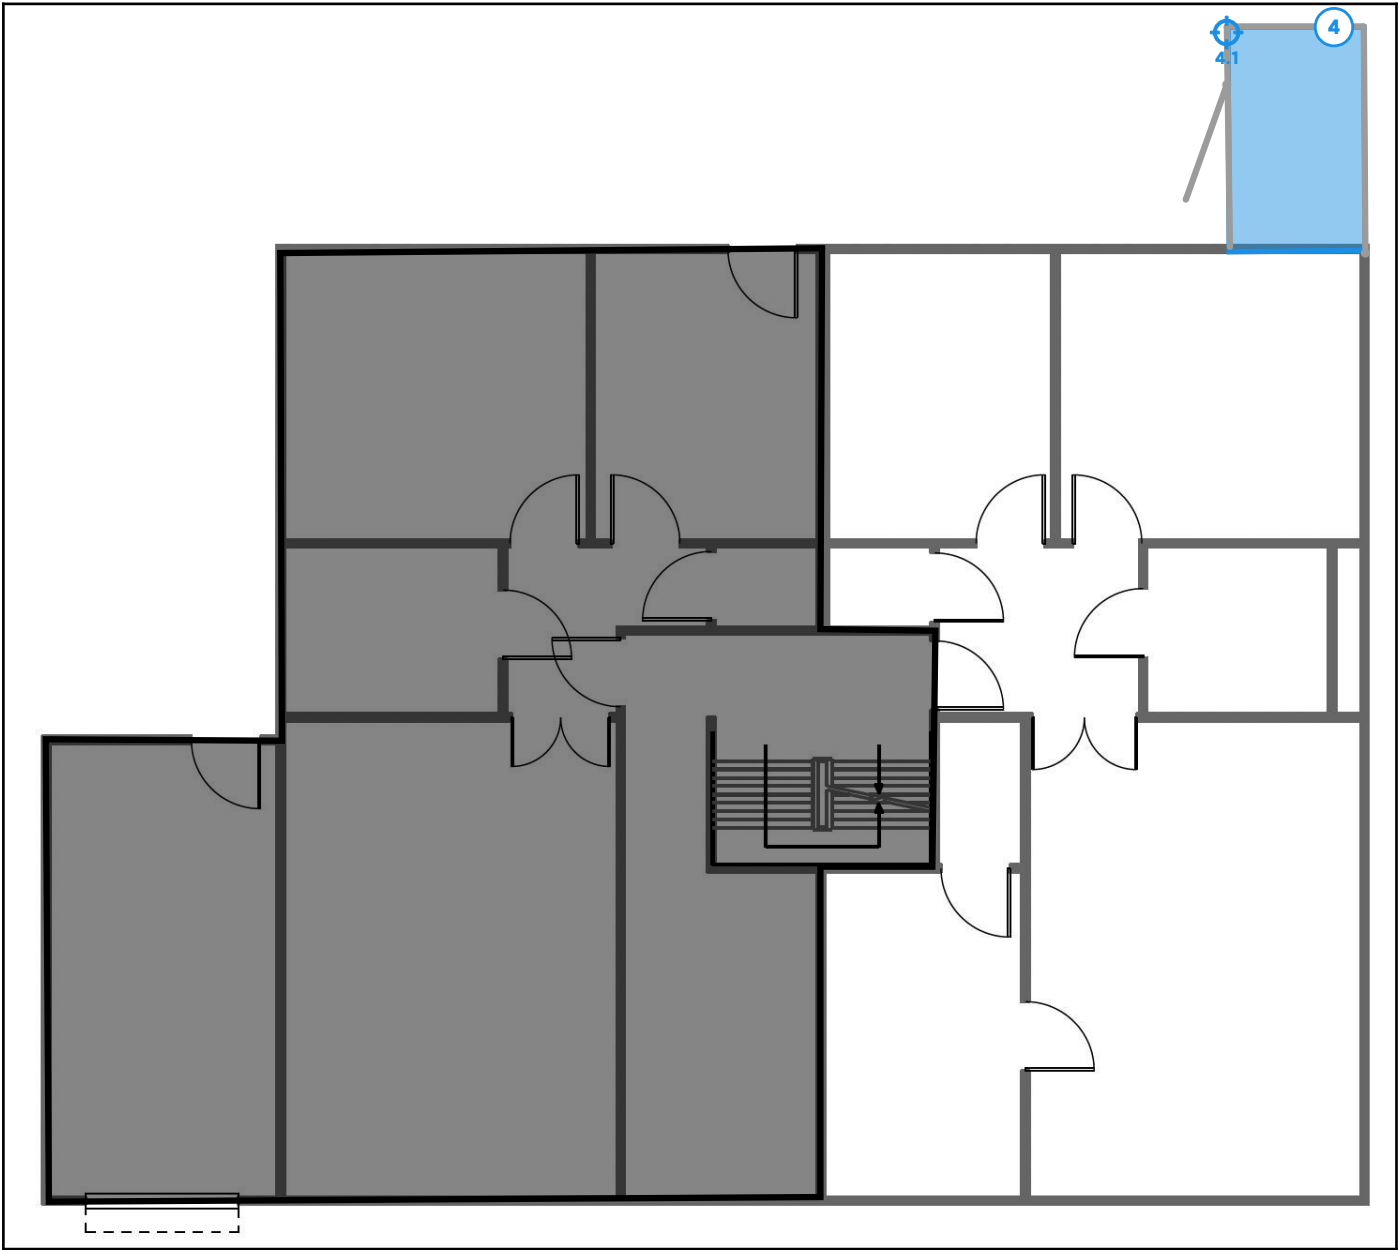
# Plan 1.1: Gelijkvloers

| Beschrijving | Type | Actie |
|---|---|---|
| 4. Dakleer (met staalname) | Geen asbest | - |

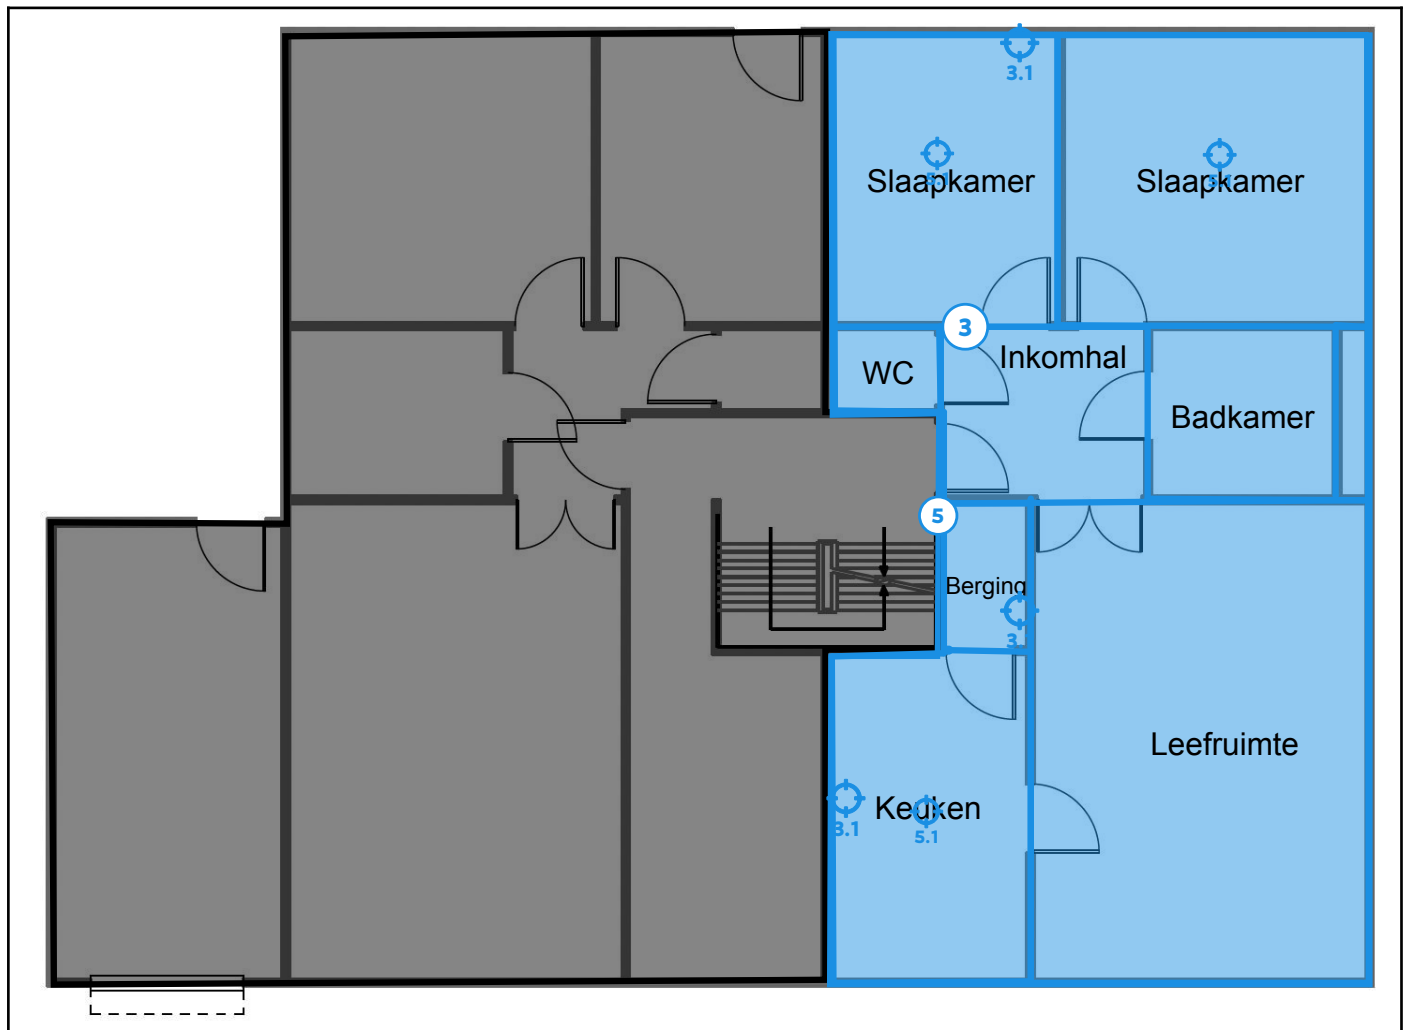
## Plan 1.2: Gelijkvloers (pleisterwerk)

| Beschrijving | Type | Actie |
|---|---|---|
| 3. Beploistering van de muren | Geen asbest | - |
| 5. Beploistering van de plafonds | Geen asbest | - |

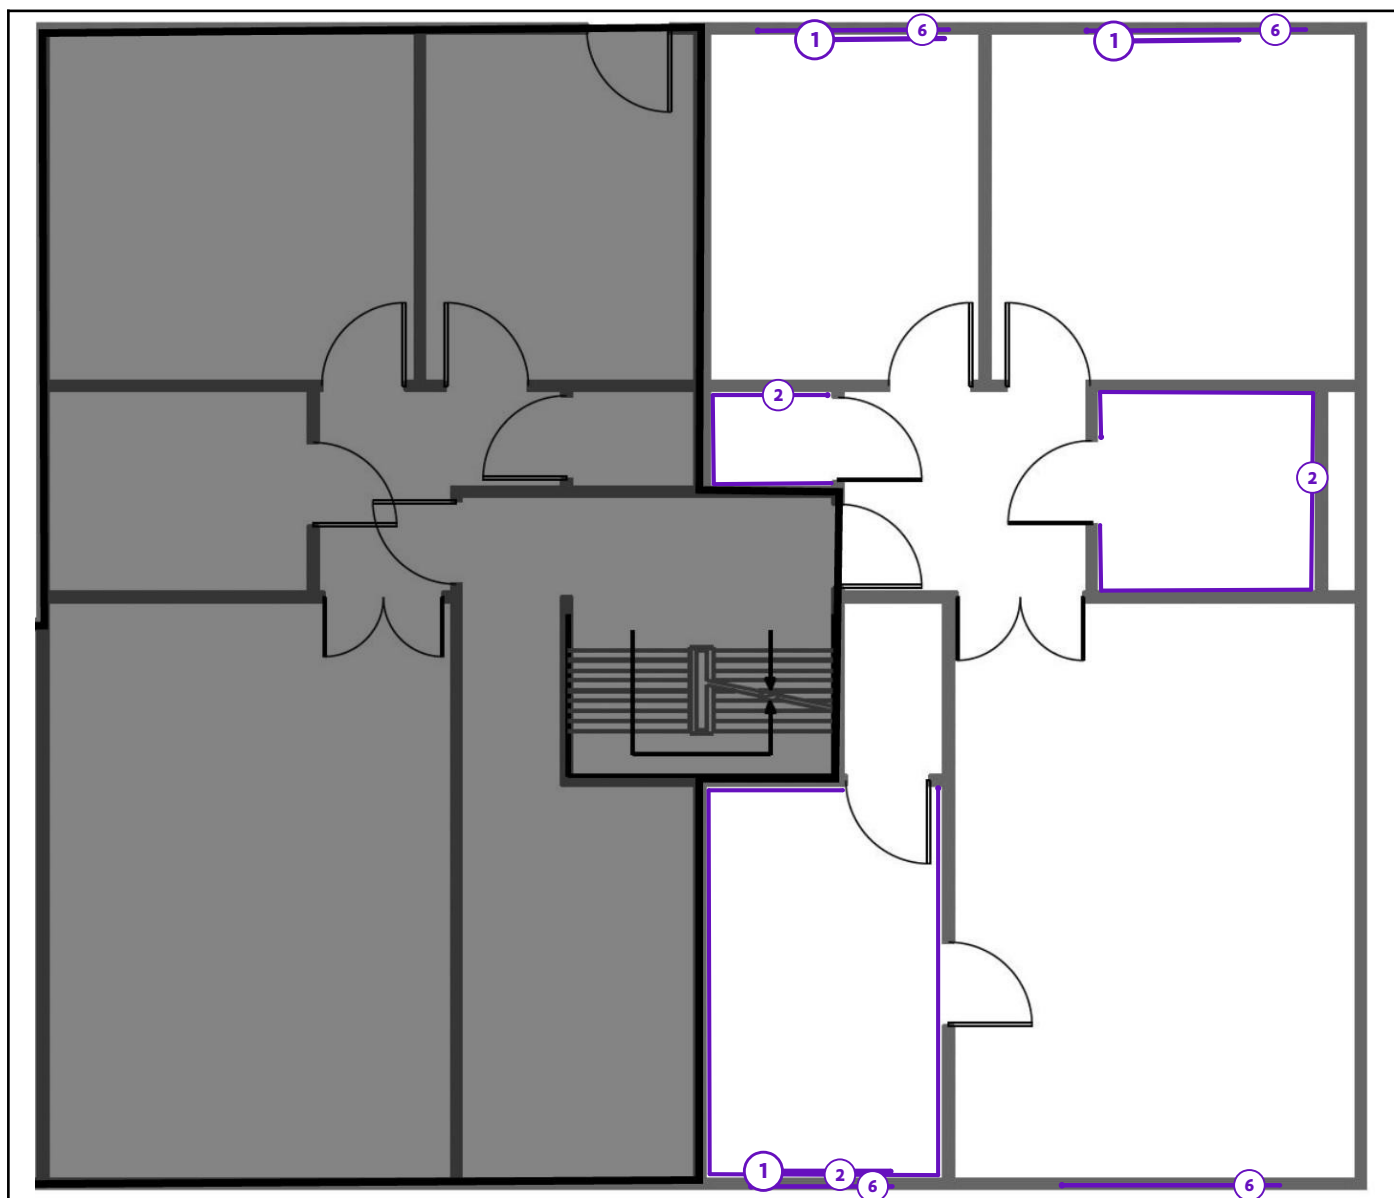
## Plan 1.3: Gelijkvloers (adviezen)

| Beschrijving | Type | Actie |
|---|---|---|
| 1. Dichtingen stalen/gietijzeren radiatoren | Advies | - |
| 2. Gelijmde intacte wandtegels | Advies | - |
| 6. Afdichtingsmateriaal (Silicone, kit) aan schrijnwerk | Overige ruimte of materiaal | - |

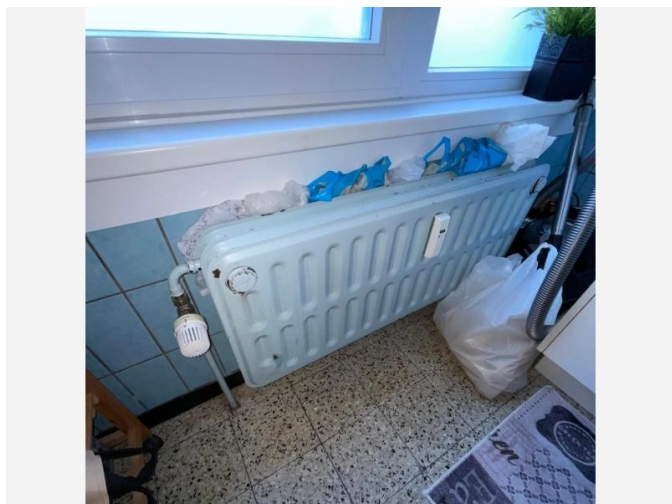
Situeringsfoto

Bij het produceren en fabriceren van oude stalen en/of gietijzeren radiatoren zijn heel vaak asbesthoudende dichtingen gebruikt. Deze zijn niet inspecteerbaar en waarneembaar bij radiatoren in goede staat. Het betreft alle radiatoren van type staal/gietijzer doorheen de woning. Indien deze gedemonteerd of verzaagt zouden worden, dien je rekening te houden dat deze zouden kunnen vrijkomen.

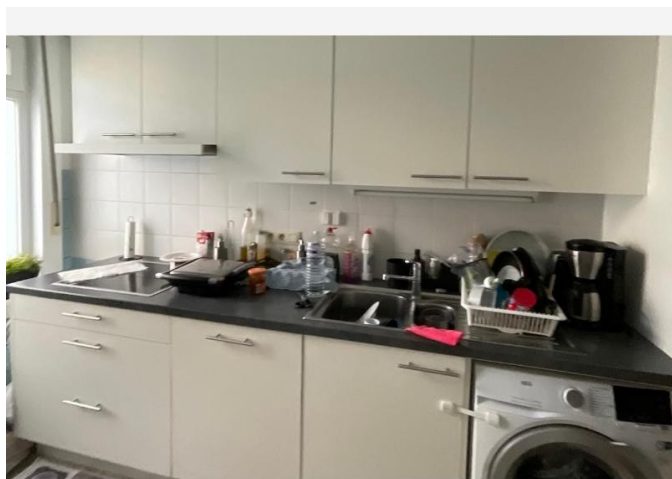
Situeringsfoto

De wandtegels zijn intact. Wij kunnen geen uitspraak doen over de lijm dat onderliggend aanwezig is.

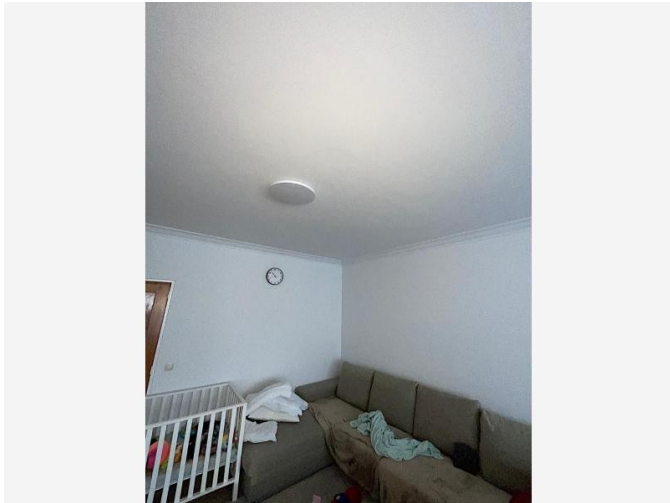
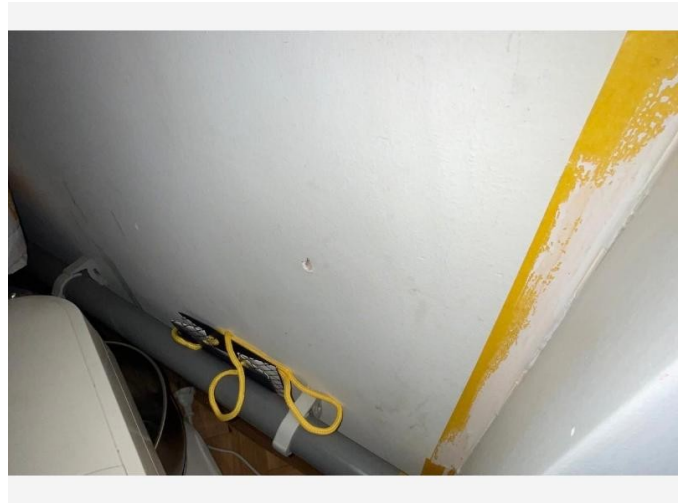
## Fiche 3: Beploistering van de muren

Geen asbest

| # | Type | Referentie | Resultaat |
|---|---|---|---|
| 3.1 | Mengmonster | MM01 | Geen asbest |

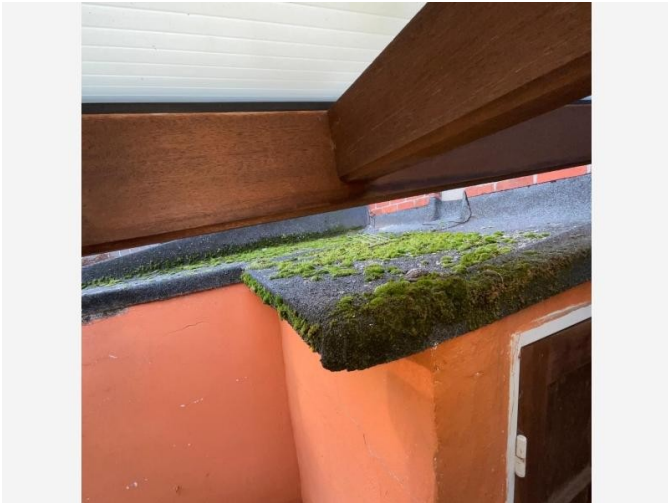
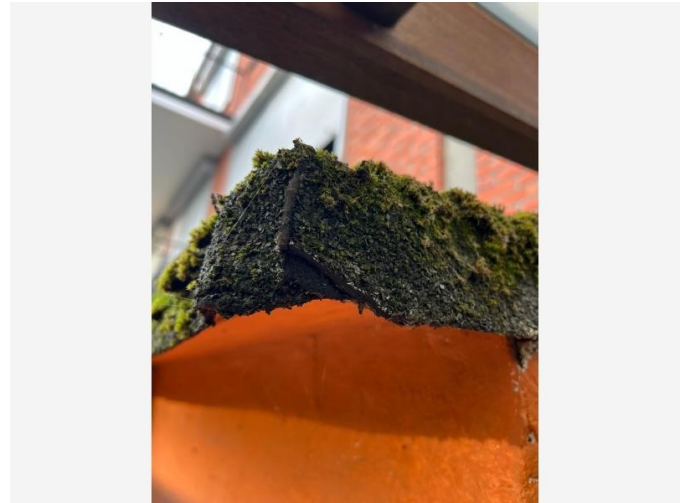
## Fiche 4: Dakleer (met staalname)

Geen asbest

| # | Type | Referentie | Resultaat |
|---|---|---|---|
| 4.1 | Puntmonster | MM03 | Geen asbest |

| Opmerking | Deze oppervlakte, volumes en gewichten zijn niet gemeten, maar geschat op basis van een benadering van de aanwezige roofing (de opgegeven hoeveelheden mogen niet gebruikt worden als maatstaf voor heffingen). Om gevolgschade en lekkages te voorkomen en niet destructief te werk te gaan, is alleen de toplaag bemonsterd. We kunnen geen uitspraak doen over de onderliggende lagen. Bij renovatie of sloop dient er een destructief onderzoek uitgevoerd te worden van de roofing. |

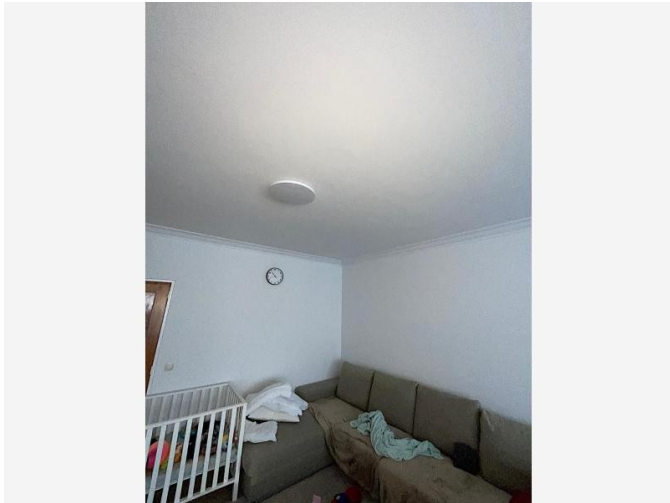
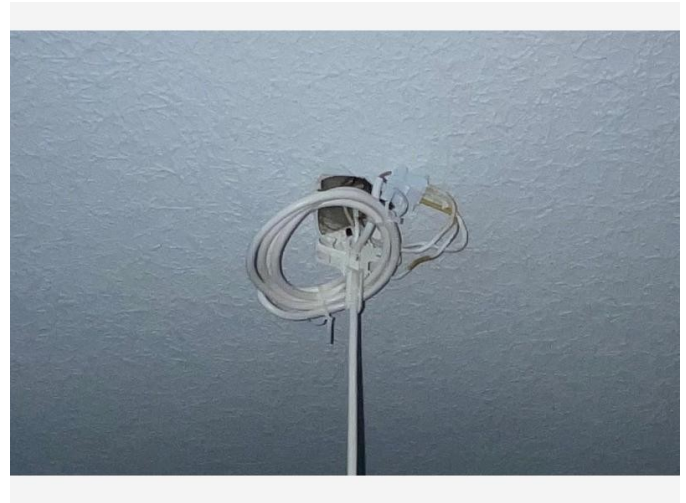
## Fiche 5: Bepleistering van de plafonds

Geen asbest

| # | Type | Referentie | Resultaat |
|---|---|---|---|
| 5.1 | Mengmonster | MM02 | Geen asbest |

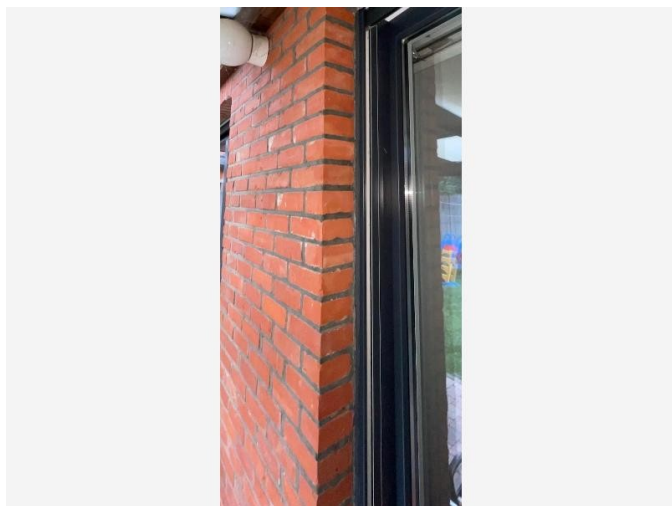
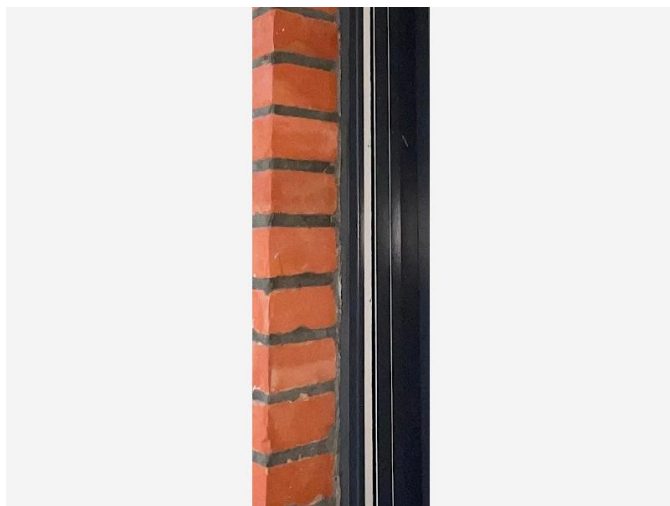
### Fiche 6: Afdichtingsmateriaal (Silicone, kit) aan schrijnwerk

| Beschrijving | Notitie | Terug te vinden op plannen |
|---|---|---|
| Fiche 6: Afdichtingsmateriaal (Silicone, kit) aan schrijnwerk | Als asbestdeskundige hebben we op basis van expertise kunnen vaststellen dat de silicone aan het raam / gevel en tussen raam / glas niet asbestverdacht zijn. Tijdens ons onderzoek kunnen wij geen uitspraak doen over achterliggende materialen. | Plan 1.3: Gelijkvloers (adviezen) |
