# Asbestinventarisatattest

Steenweg Hulst-Lessen 41, 9140 Temse

Attestnummer : 20260612-000203.000

Uitgegeven op : 12.06.2026

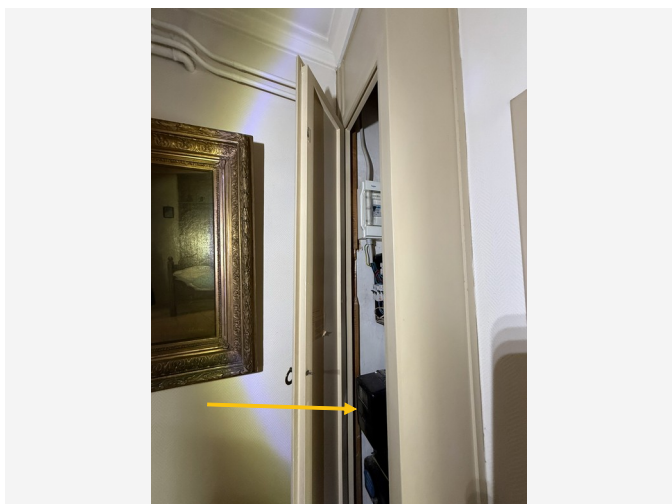
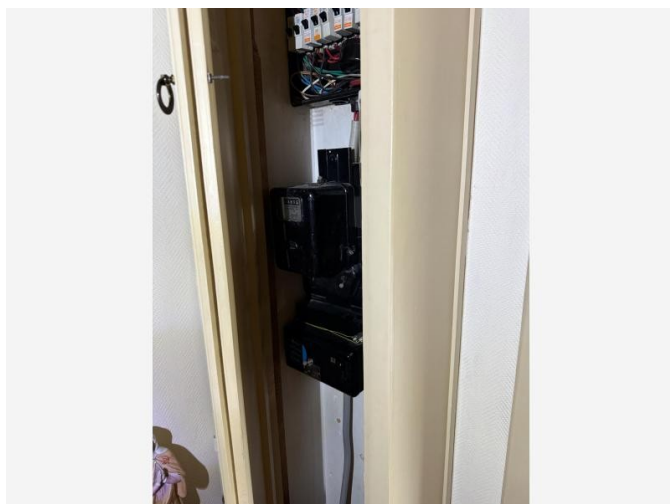
| Fiche 1: Bakeliet hoofdmeter elektriciteit..... | 15 |

Het asbestmateriaal valt onder de mijlpaal van 2040.

Zorgvuldig beheren

| Eindbeoordeling materiaalrisico | Laag materiaalrisico en/of verlaagde kans op vezelvrijgave |

| Asbestsoort (vezeltype) | Crocidoliet aanwezig |
| Asbestconcentratie | Laag (< 50%) |
| Toestand van het materiaal | Onbeschadigd, niet verweerd |

| Beschrijving | Bakeliet hoofdmeter elektriciteit |
| Asbestmateriaal | Plaat, paneel, tablet - Type Bakeliet |
| Opmerking | Er is nog een oude bakeliet hoofdmeter aanwezig. Deze is eigendom van de nutsmaatschappij en zal worden vervangen door een digitale meter |

- Zorg voor een veilig beheer. Vermijd het beschadigen van het asbestmateriaal. Controleer de toestand jaarlijks op wijzigingen.

- Eenvoudige handelingen: mag via doe-het-zelf of door werknemer(s) met opleidingsattest eenvoudige handelingen  
U kan en mag deze niet zelf verwijderen maar zal worden vervangen door digitale meter.

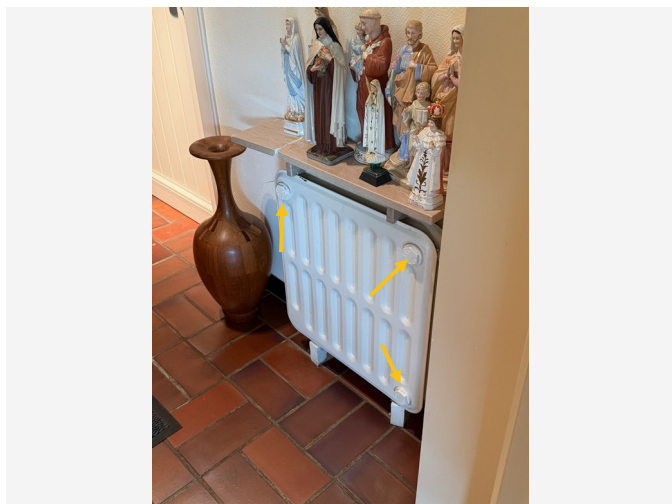
| Fiche 2: Pakkingen/dichtingsringen oude radiatoren..... | 19 |

De oude radiatoren kunnen asbesthoudende pakkingen bevatten, maar deze waren visueel niet waarneembaar tijdens inspectie.

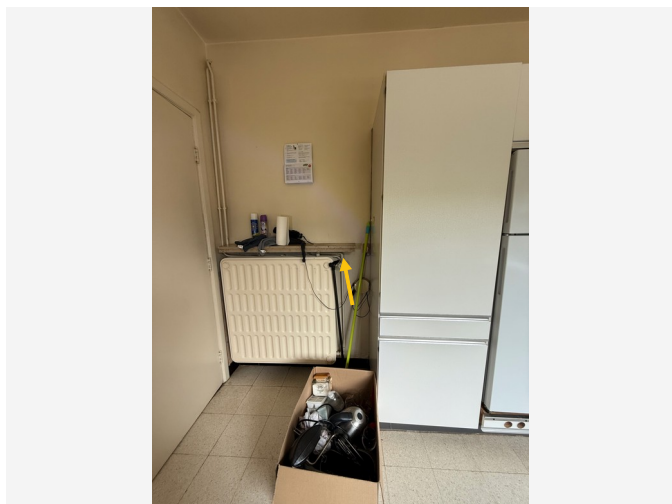
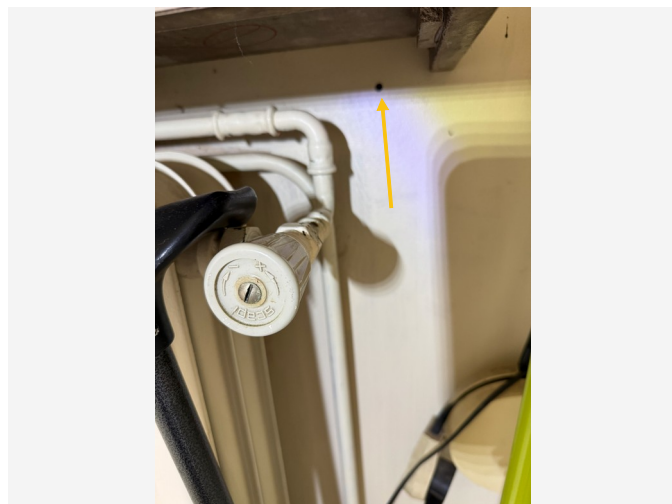
## Fiche 3: Pleisterwerk muren

Geen asbest

| # | Type | Referentie | Resultaat |
|---|---|---|---|
| 3.1 | Mengmonster | 202606006A | Geen asbest |

| Opmerking | Mengstaal genomen in inkomhal, keuken, cv-ruimte en woonkamer |

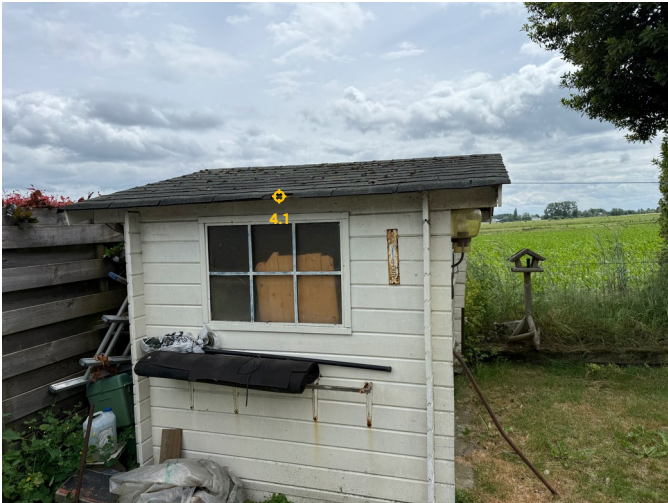
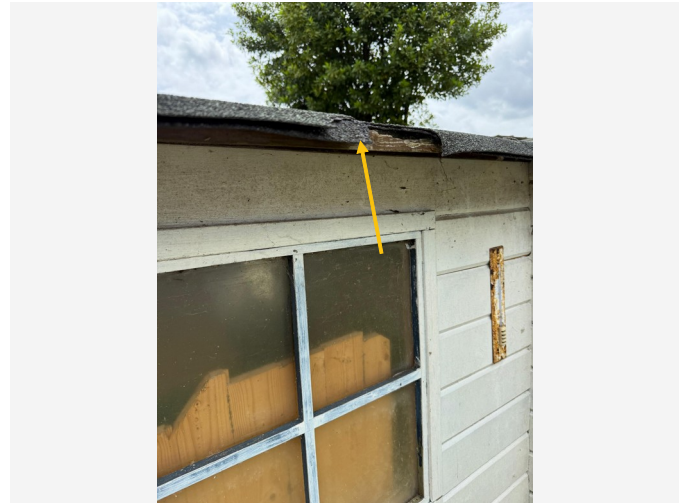
## Fiche 4: Shingle-roofing tuinhuis

Geen asbest

| # | Type | Referentie | Resultaat |
|---|---|---|---|
| 4.1 | Puntmonster | 202606006C | Geen asbest |

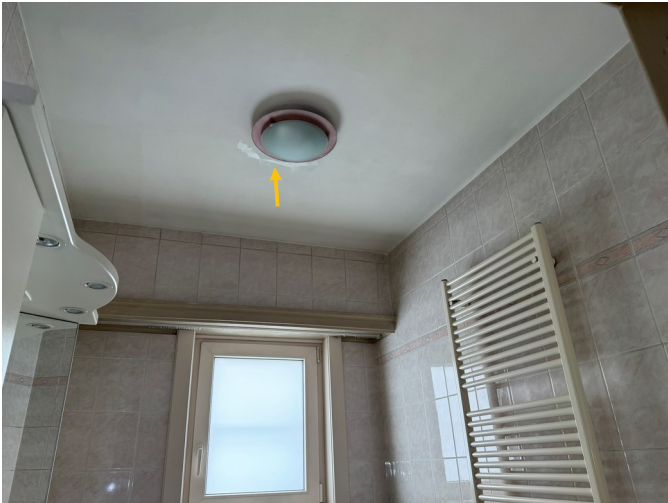
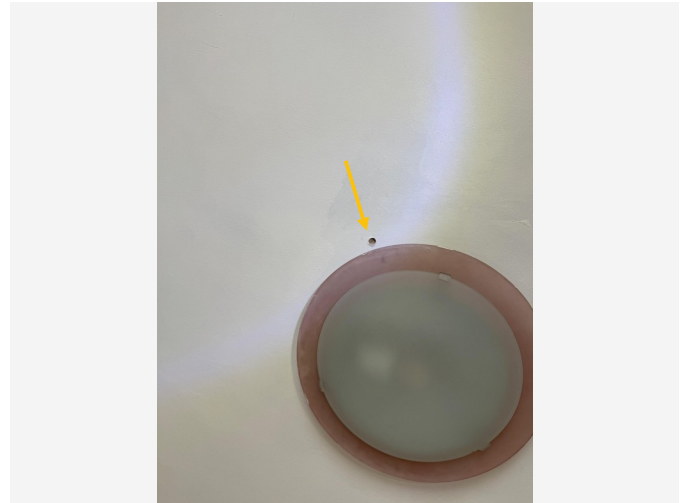
## Fiche 5: Pleisterwerk plafond

Geen asbest

| # | Type | Referentie | Resultaat |
|---|---|---|---|
| 5.1 | Mengmonster | 202606006B | Geen asbest |

| Opmerking | Mengstaal genomen in inkomhal, berging, cv-ruimte en badkamer |

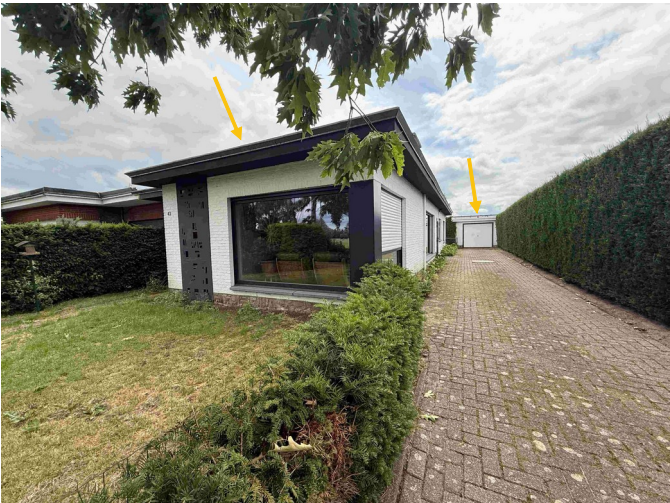
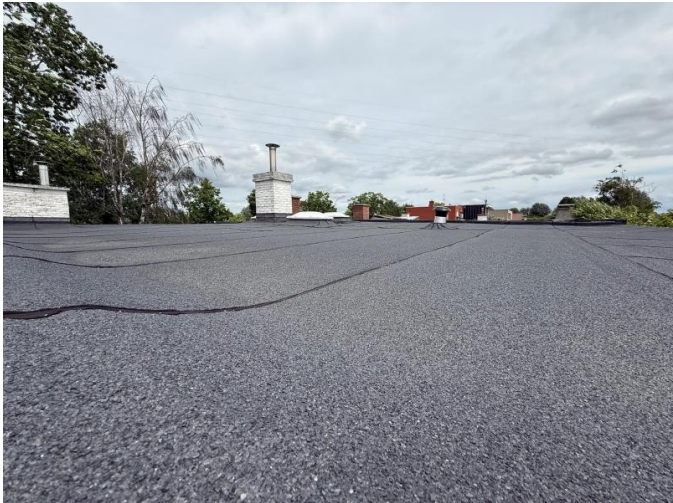
## Fiche 6: Dakbekleding platte daken

| Beschrijving | Notitie | Terug te vinden op plannen |
|---|---|---|
| Fiche 6: Dakbekleding platte daken | Roofing op woning is vernieuwd in 2024 (oude roofing is ook verwijderd)<br><br>Garage bekleed met EPDM | Plan 1.2: DAK<br><br>Plan 2.1: Garage plan |

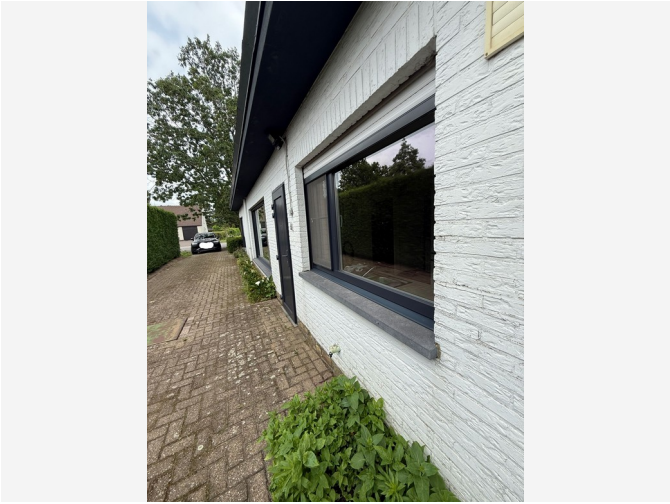
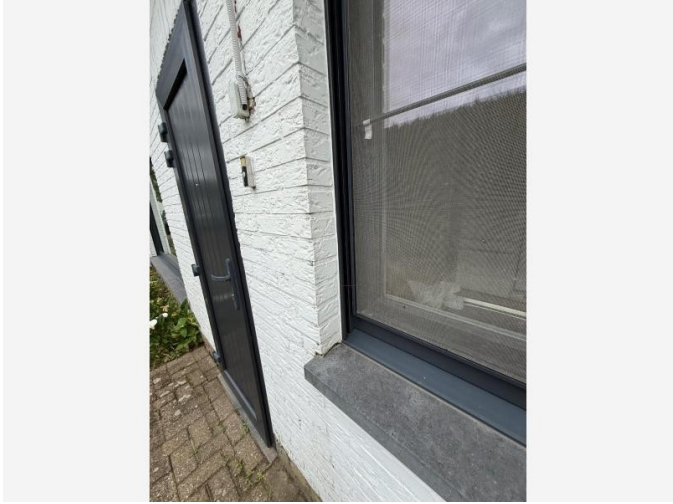
## Fiche 7: Opkitting ramen

| Beschrijving | Notitie | Terug te vinden op plannen |
|---|---|---|
| Fiche 7: Opkitting ramen | Alle ramen zijn vernieuwd in 2015 en opgekit met siliconen | Plan 1.1: GRONDPLAN |

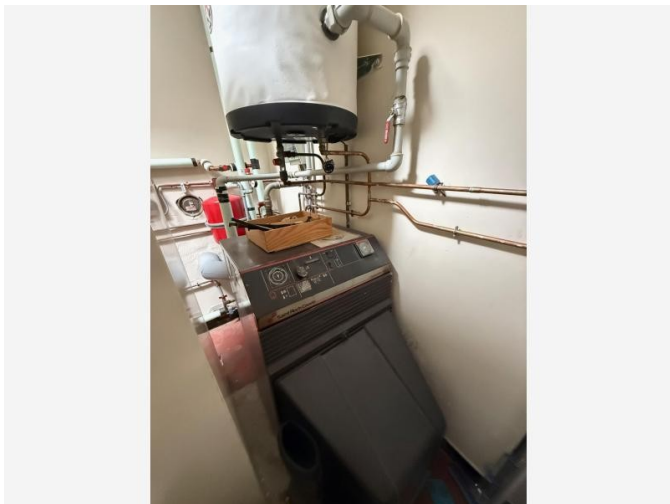
### Fiche 8: CV installatie

| Beschrijving | Notitie | Terug te vinden op plannen |
|---|---|---|
| Fiche 8: CV installatie | Er is een oudere CV-ketel aanwezig. Uitwendig geen verdachte materialen aangetroffen, maar er kan zich intern wel nog asbest bevinden. Dit kan zijn: dichtigskoorde, pakkingen , isolatie ... | - |

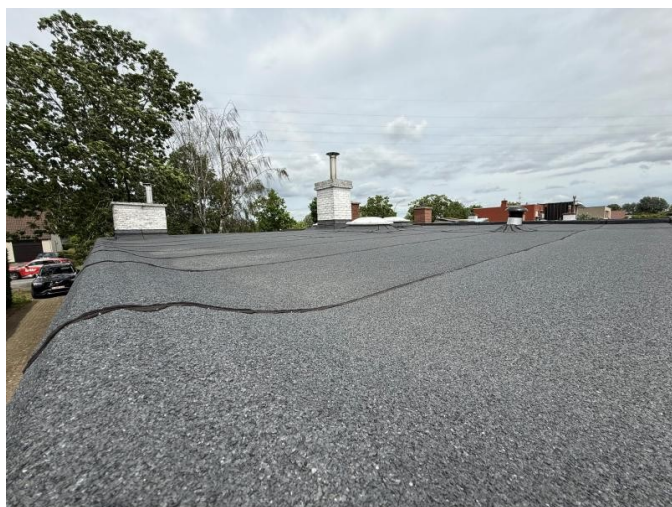
### Fiche 9: Rookgaskanalen

| Beschrijving | Notitie | Terug te vinden op plannen |
|---|---|---|
| Fiche 9: Rookgaskanalen | Geen asbestverdachte rookgaskanalen vastgesteld. Er kunnen ingesloten wel nog cementbuizen aanwezig zijn. | - |

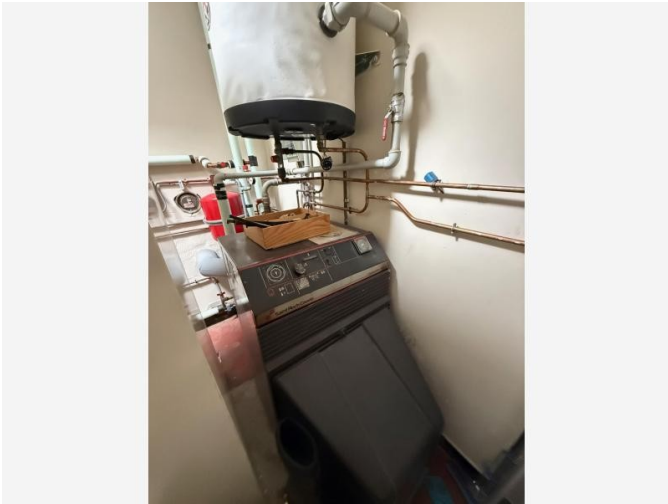
## Fiche 12: Leidingisolatie

| Beschrijving | Notitie | Terug te vinden op plannen |
|---|---|---|
| Fiche 12: Leidingisolatie | geen asbestverdachten leidingisolatie aanwezig | - |
