# Asbestinventarisatetest

Prins Albertstraat 13, 9100 Sint-Niklaas

Attestnummer : **20250114-000348.000**

Uitgegeven op : **14.01.2025**

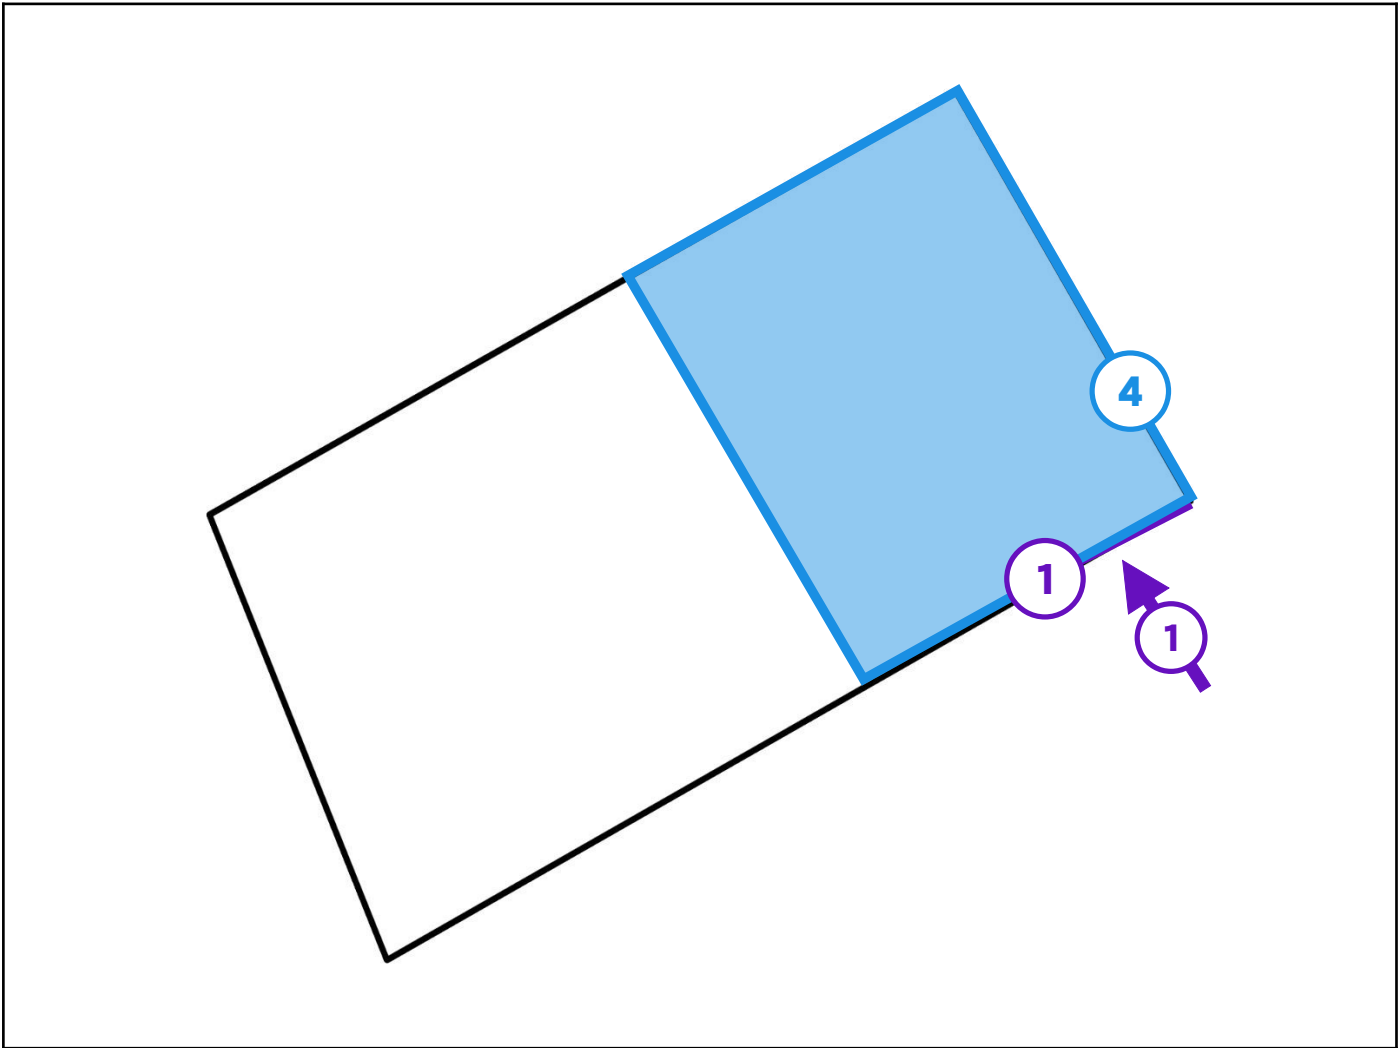
# Plan 1.4: Hoofdgebouw plan

| Beschrijving | Type | Actie |
|---|---|---|
| 1. Leien zijgevel buur | Advies | - |
| 4. Onderdak zolder | Geen asbest | - |

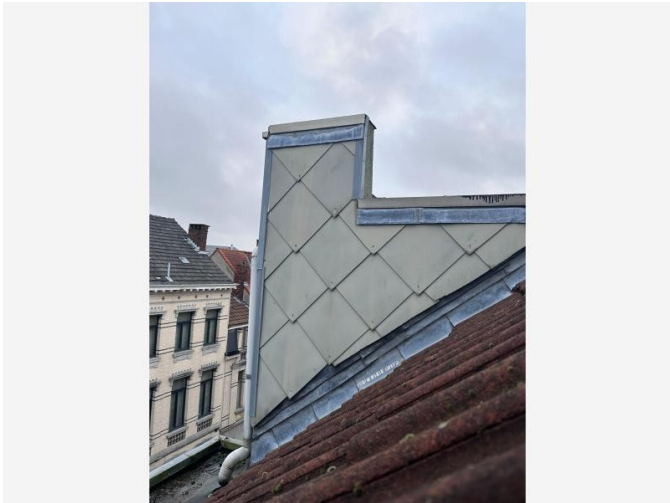
Vrije foto

De zijgevel van de buur bestaat uit cementleien die, gezien het jaartal van het gebouw, vermoedelijk asbest bevat. Staalname niet mogelijk.

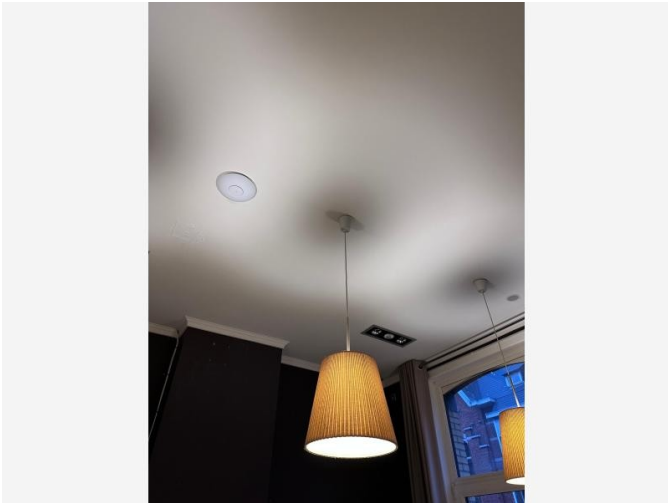
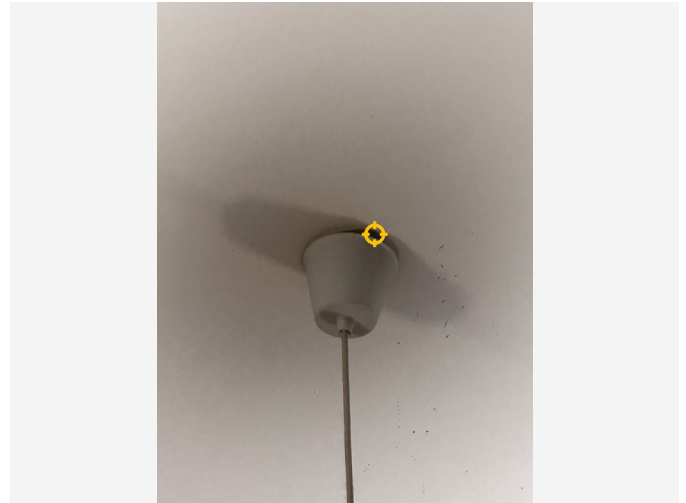
## Fiche 2: Pleister plafond

### Conclusie

Geen asbest

| # | Type | Referentie | Resultaat |
|---|---|---|---|
| 2.1 | Mengmonster | Monster 2 | Geen asbest |

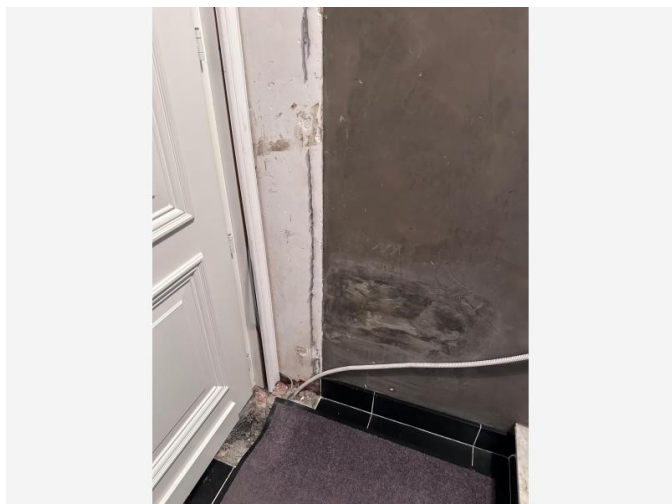
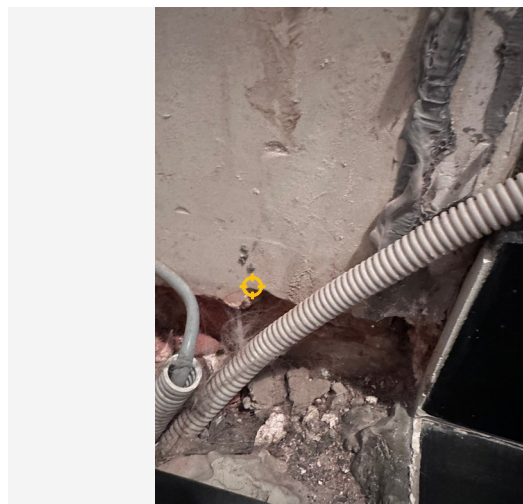
## Fiche 3: Pleister muur

### Conclusie

Geen asbest

| # | Type | Referentie | Resultaat |
|---|---|---|---|
| 3.1 | Mengmonster | Monster 1 | Geen asbest |

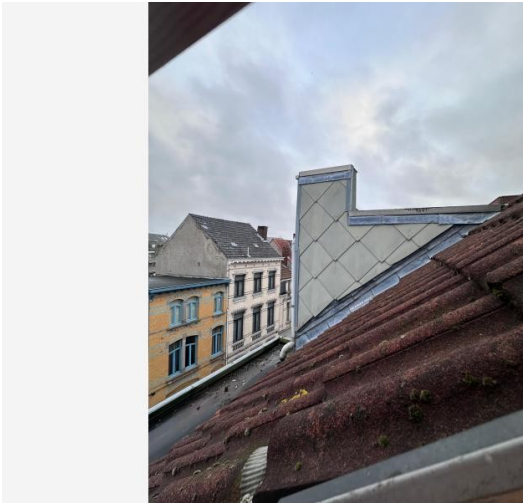
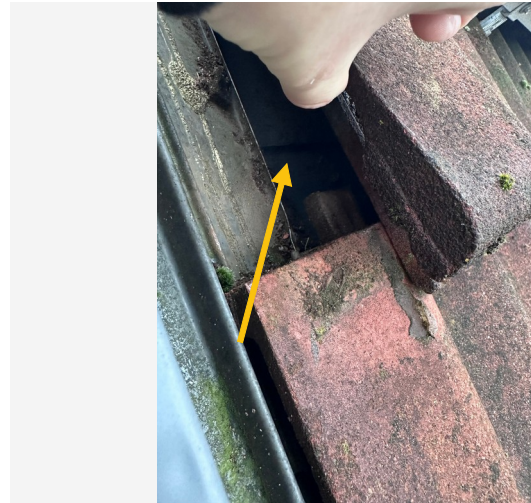
## Fiche 4: Onderdak zolder

### Conclusie

Geen asbest
