# Asbestinventarisatetest

L. Van Buekenhoudtstraat 3/0004, 3061 Bertem

Attestnummer : **20250612-000139.000**

Uitgegeven op : **12.06.2025**

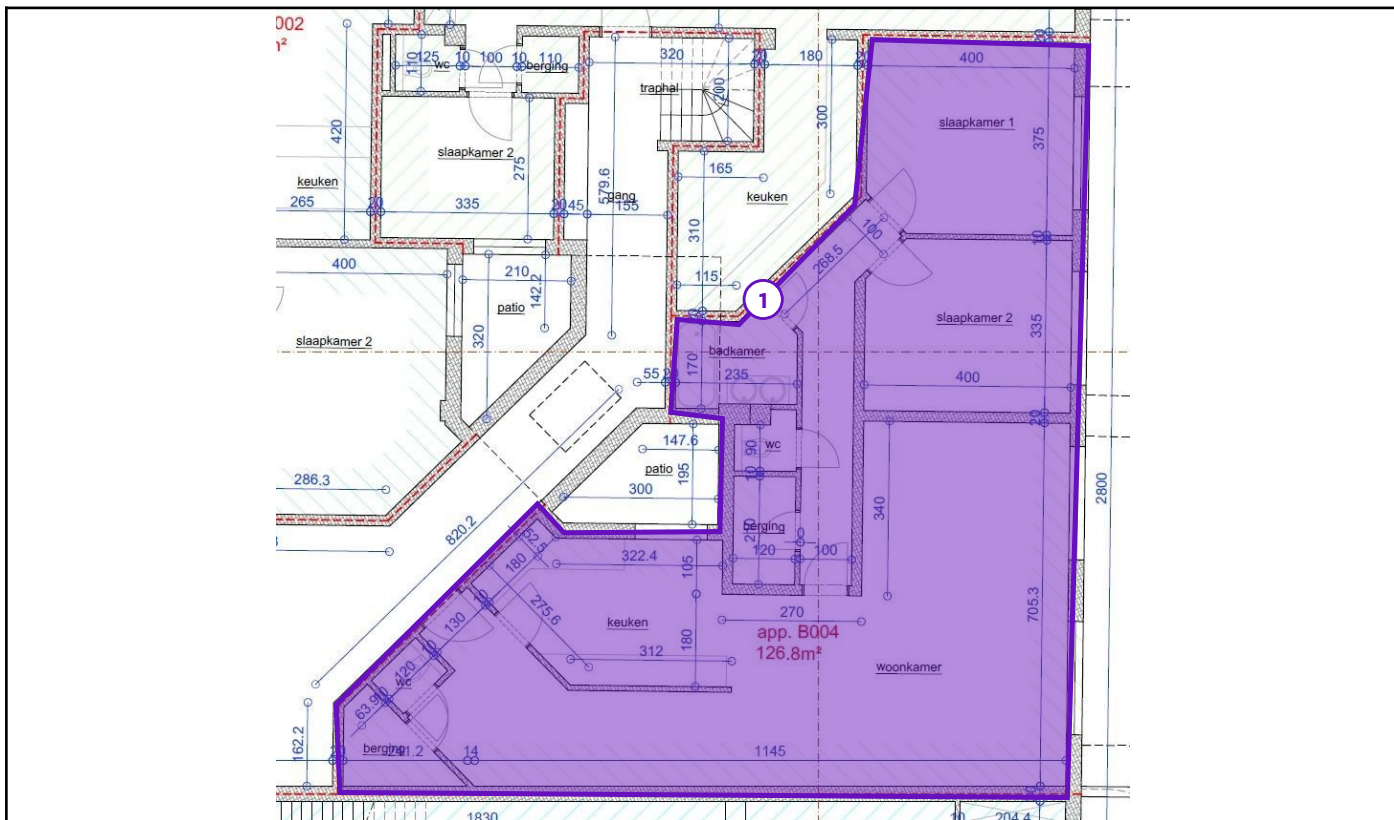
## Plan 1.1: plan app

| Beschrijving | Type | Actie |
|---|---|---|
| 1. Recent volledig gerenoveerde appartement | Advies | - |

Tijdens onze rondgang hebben we kunnen vaststellen dat het volledige gebouw grondig gerenoveerd is. We hebben voldoende bewijsmateriaal ontvangen waaruit blijkt dat de renovatie gebeurde in de jaren 2000-2024.

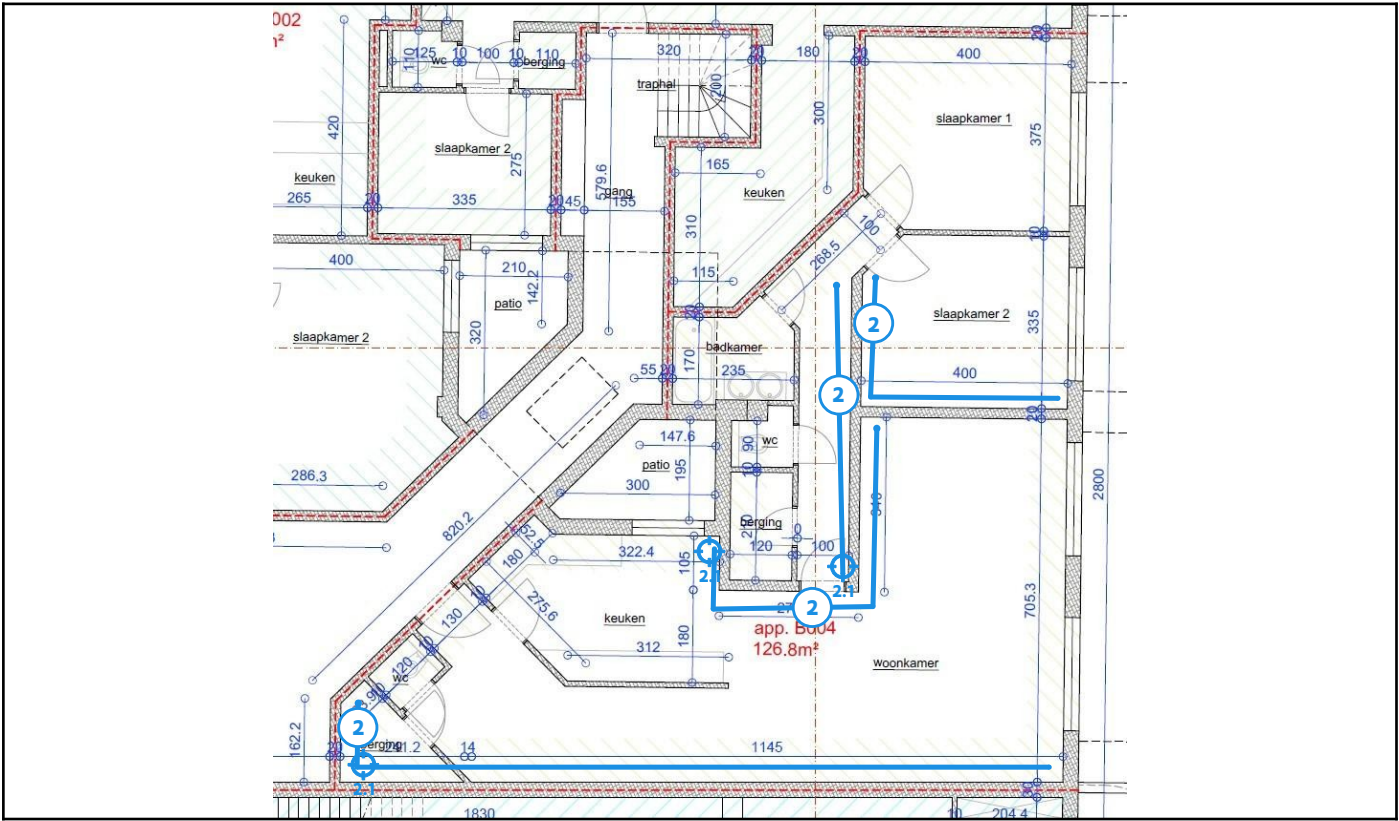
# Plan 1.2: plan app

| Beschrijving | Type | Actie |
|---|---|---|
| 2. Pleisterwerk muren | Geen asbest | - |
| 2.1 Code: M01 | Mengmonster | - |

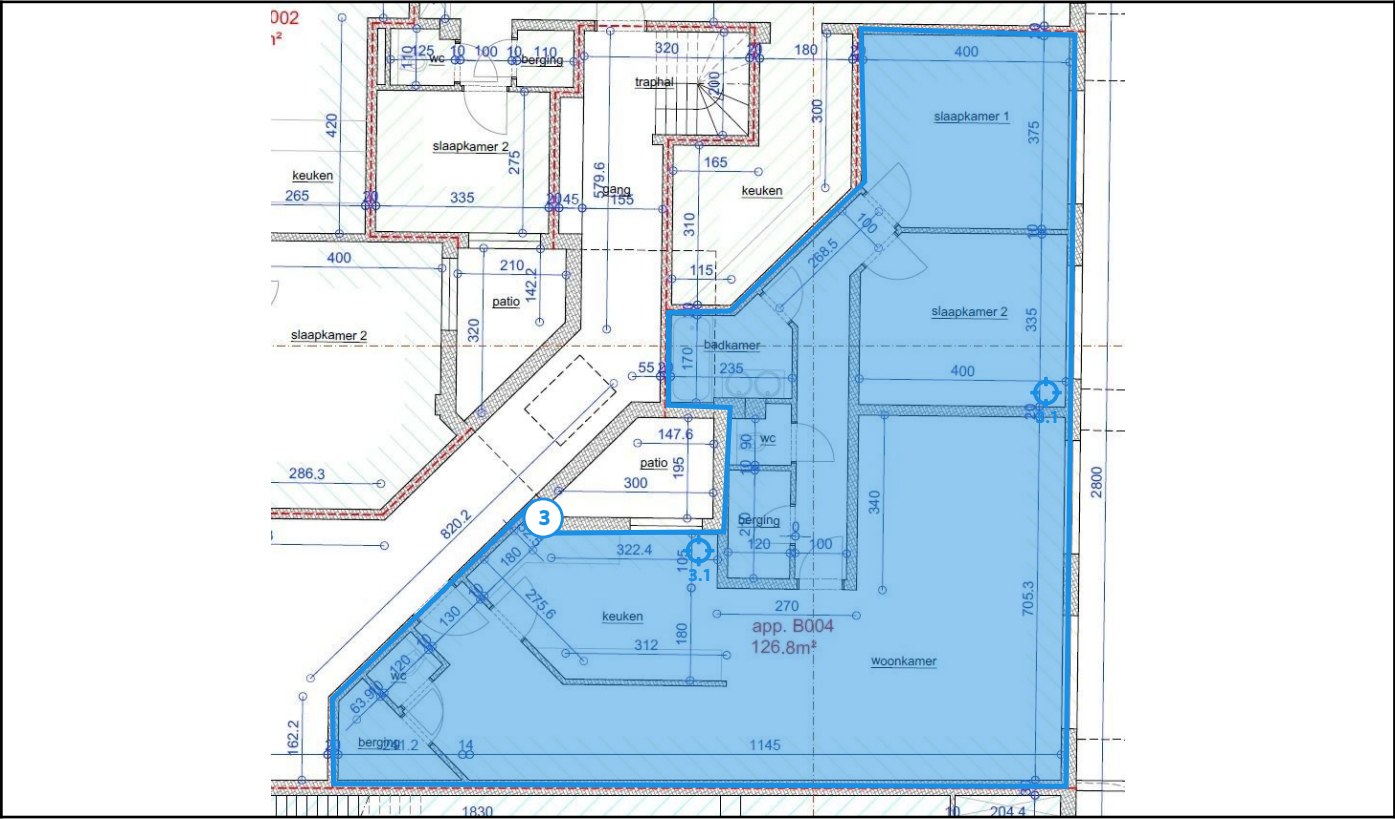
# Plan 1.3: plan app

| Beschrijving | Type | Actie |
|---|---|---|
| 3. Pleisterwerk plafonds | Geen asbest | - |
| 3.1 Code: M02 | Mengmonster | - |

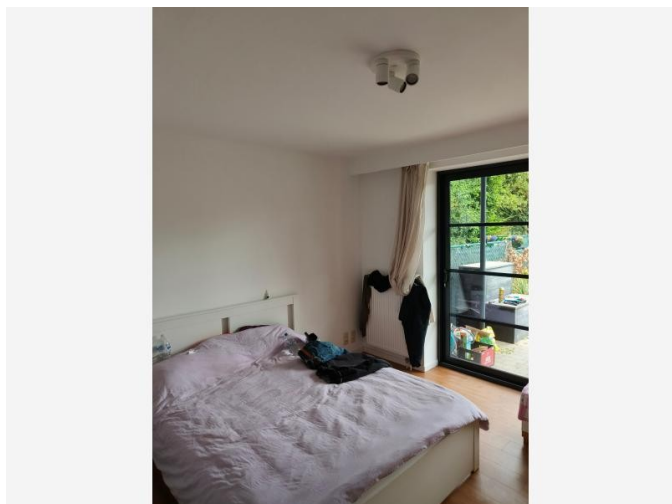
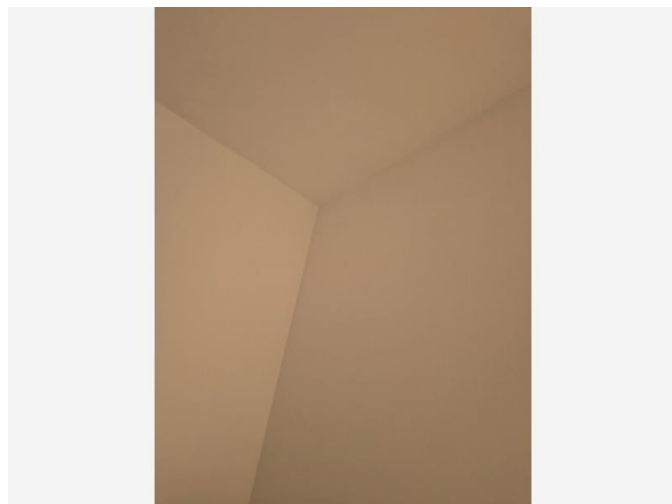
## Fiche 2: Pleisterwerk muren

Geen asbest

### Conclusie

| # | Type | Referentie | Resultaat |
|---|---|---|---|
| 2.1 | Mengmonster | M01 | Geen asbest |

| Beschrijving | Pleisterwerk muren |
| Bindmiddel van materiaal | Gips - kalk |
| Gebondenheid op basis van bindmiddel | Niet-hechtgebonden |

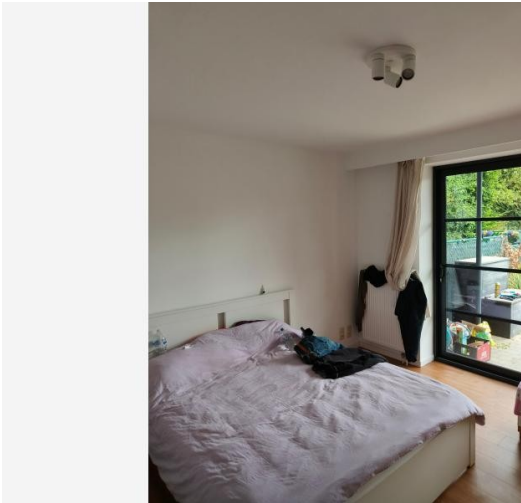
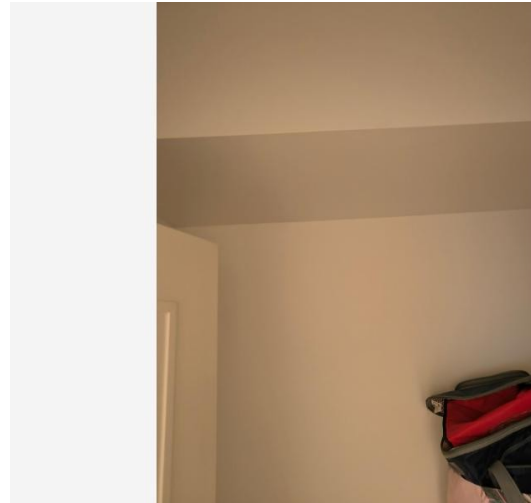
## Fiche 3: Pleisterwerk plafonds

Geen asbest

### Conclusie

| # | Type | Referentie | Resultaat |
|---|---|---|---|
| 3.1 | Mengmonster | M02 | Geen asbest |

| Beschrijving | Pleisterwerk plafonds |
| Bindmiddel van materiaal | Gips - kalk |
| Gebondenheid op basis van bindmiddel | Niet-hechtgebonden |
