# Asbestinventarisatetest

Sorbenlaan 49, 2610 Antwerpen

Attestnummer : **20260612-000110.000**

# Zone 1: Woning

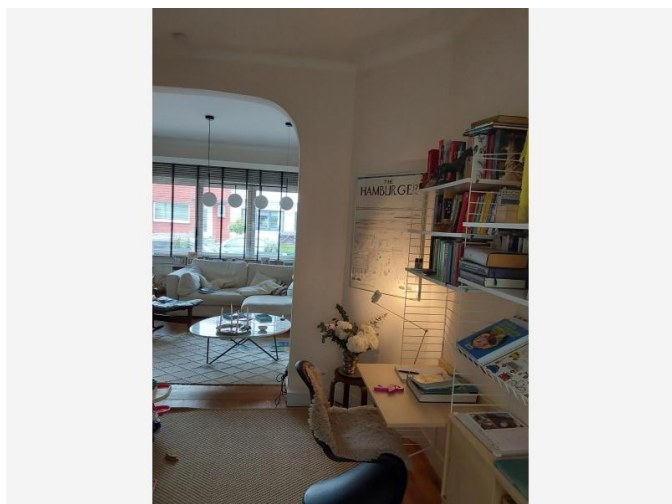
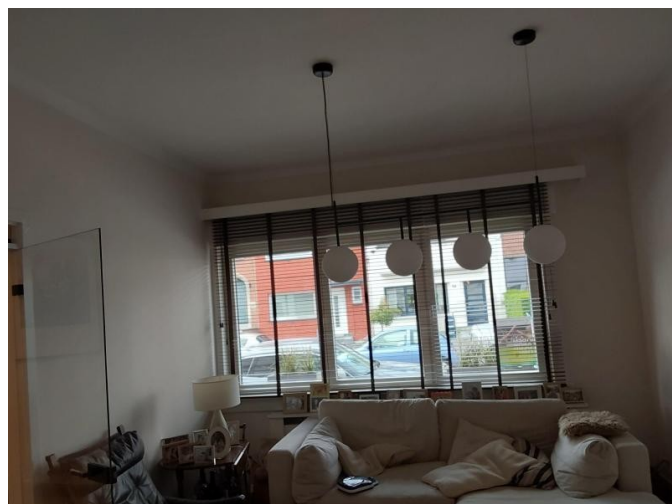
## Fiche 2: Niet waarneembare toepassingen achter alle plafonds

PVC/HOUT/gyproc bevat geen asbest. De deskundige kan geen uitspraak doen over onderliggende materialen . Daarbij kan een aanvullend destructief onderzoek uitsluitel bieden .

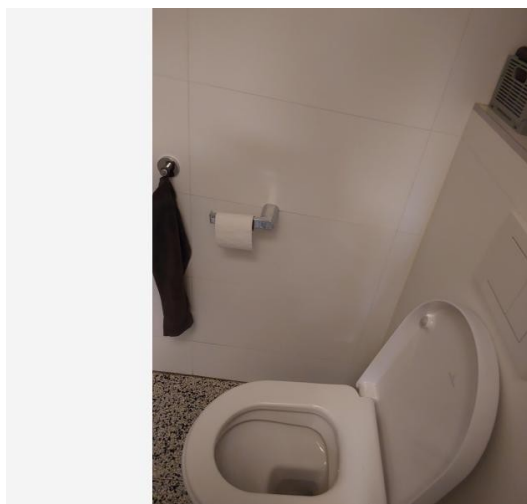
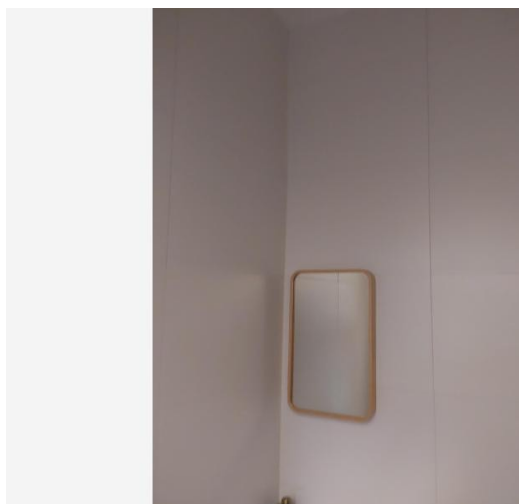
## Fiche 3: tegellijm niet te bemonsteren zonder destructief onderzoek

Geen vrije te bemonsteren lijm gespot. Tegellijm kan asbesthoudend zijn. Een destructief onderzoek kan uitsluitel brengen.

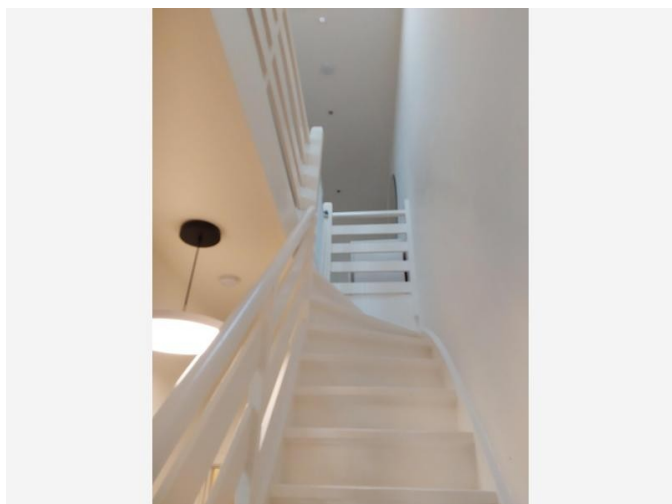
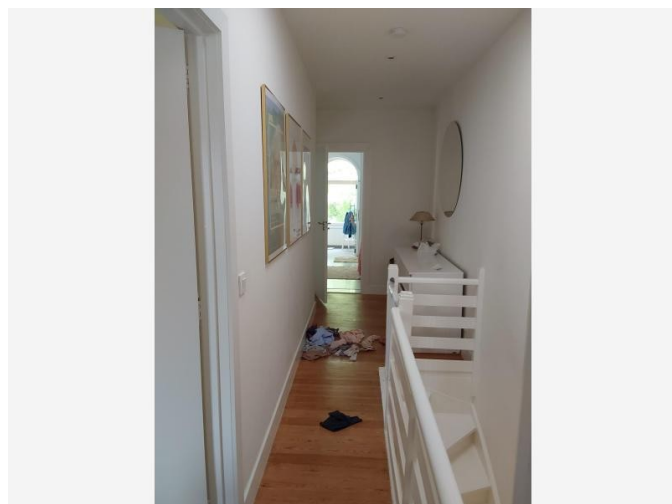
## Fiche 4: Niet waarneembare toepassingen onder laminaatvloer

PVC/HOUT/gyproc bevat geen asbest. De deskundige kan geen uitspraak doen over onderliggende materialen . Daarbij kan een aanvullend destructief onderzoek uitsluitel bieden .

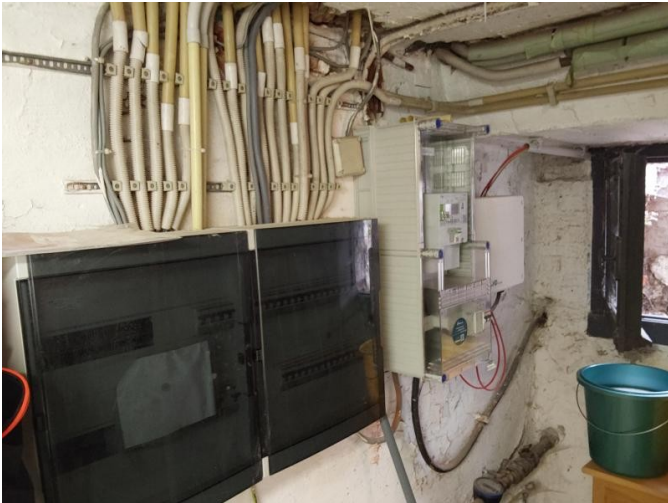
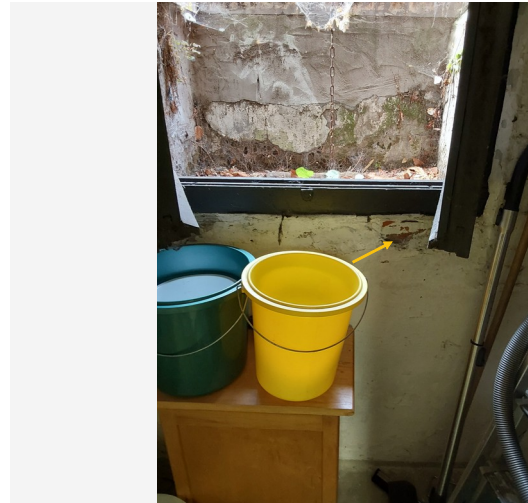
## Fiche 6: rijnzand cement kelder

### Conclusie

Geen asbest

| # | Type | Referentie | Resultaat |
|---|---|---|---|
| 6.1 | Mengmonster | 2 | Geen asbest |

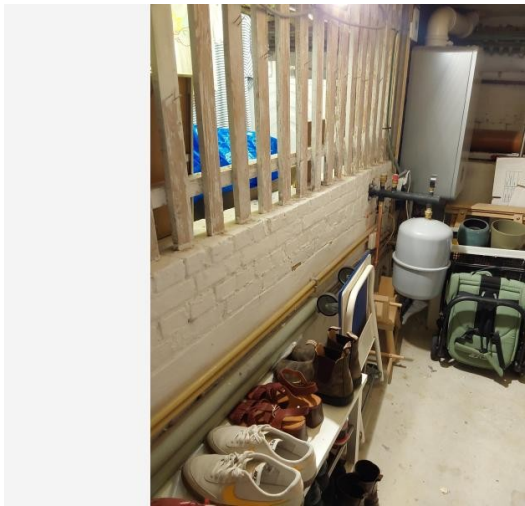
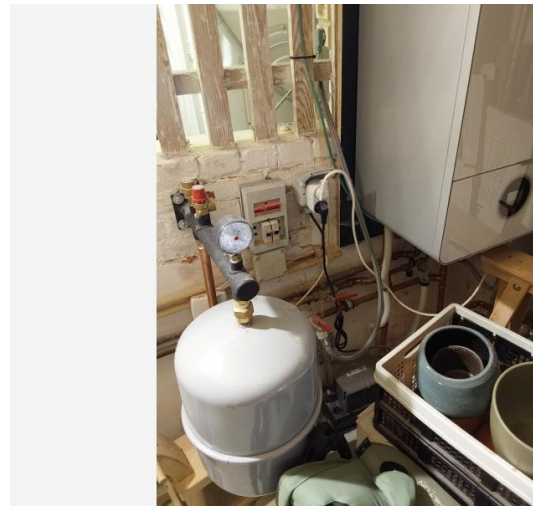
## Fiche 8: materialen aan de stookketel

| Beschrijving | Notitie | Terug te vinden op plannen |
|---|---|---|
| Fiche 8: materialen aan de stookketel | De zichtbare materialen rondom de stookketel zijn niet asbestverdacht. | - |

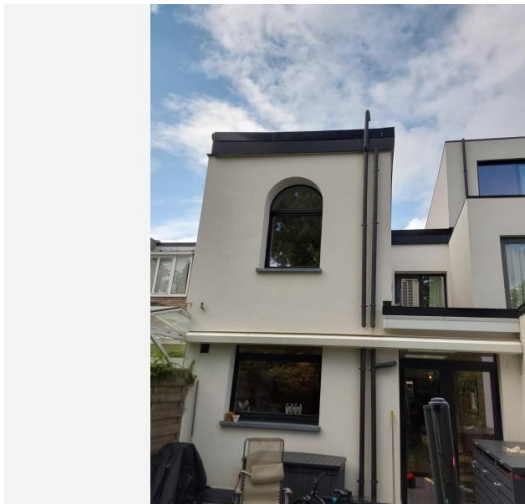
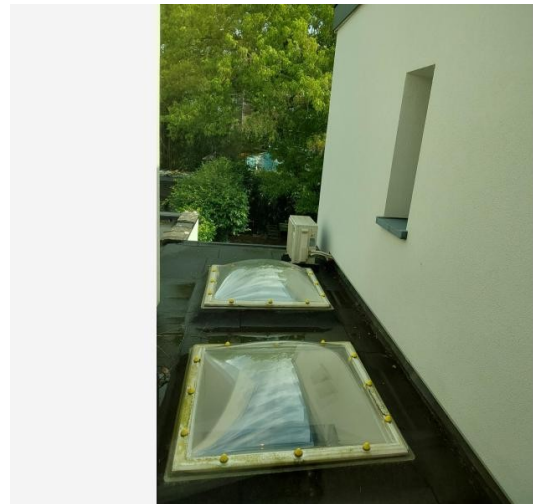
## Fiche 9: crepie achtergevel van 9/23 firma cornelissen

| Beschrijving | Notitie | Terug te vinden op plannen |
|---|---|---|
| Fiche 9: crepie achtergevel van 9/23 firma cornelissen | zie bewijs offerte en factuur | - |

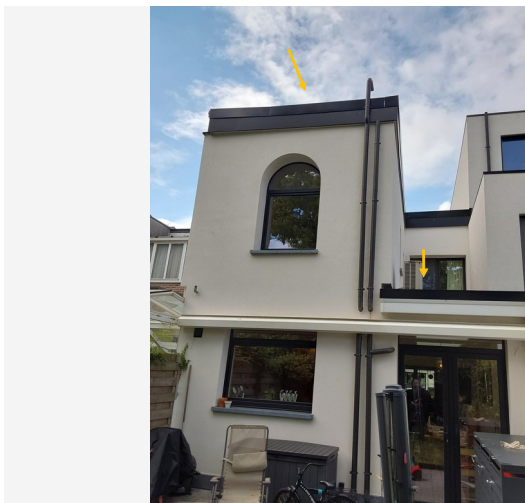
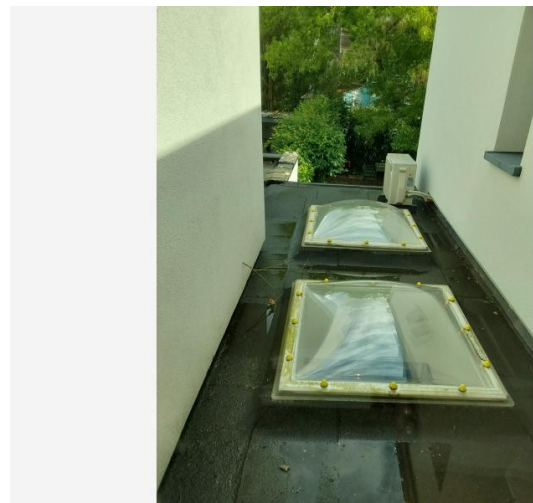
## Fiche 10: Dakbedekking roofing

| Beschrijving | Notitie | Terug te vinden op plannen |
|---|---|---|
| Fiche 10: Dakbedekking roofing | bewijs via facturen roofit 2/24 | Plan 1.8: sorben |

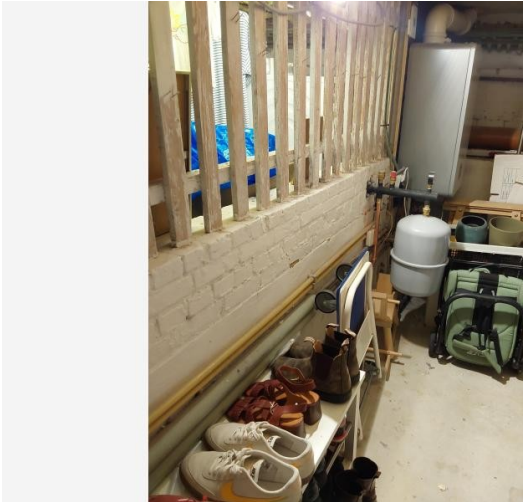
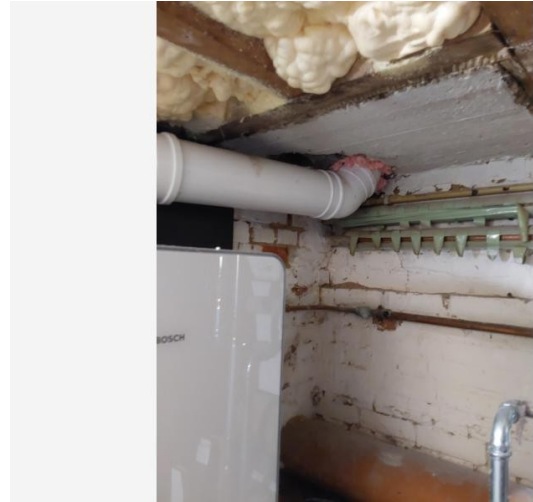
## Fiche 11: Leidingisolatie

| Beschrijving | Notitie | Terug te vinden op plannen |
|---|---|---|
| Fiche 11: Leidingisolatie | mousse | - |

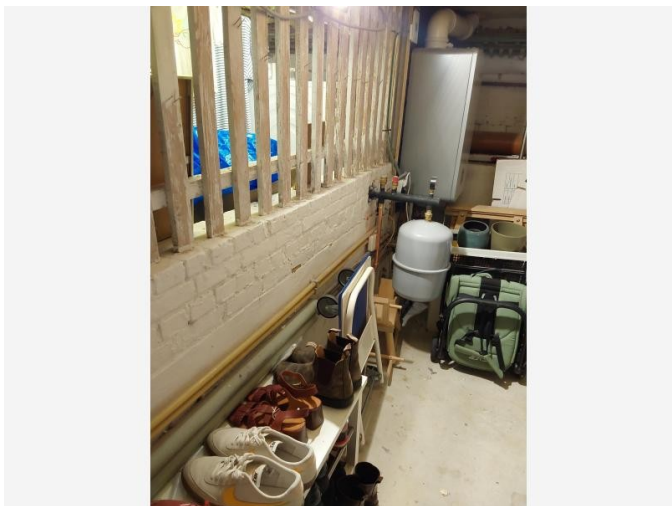
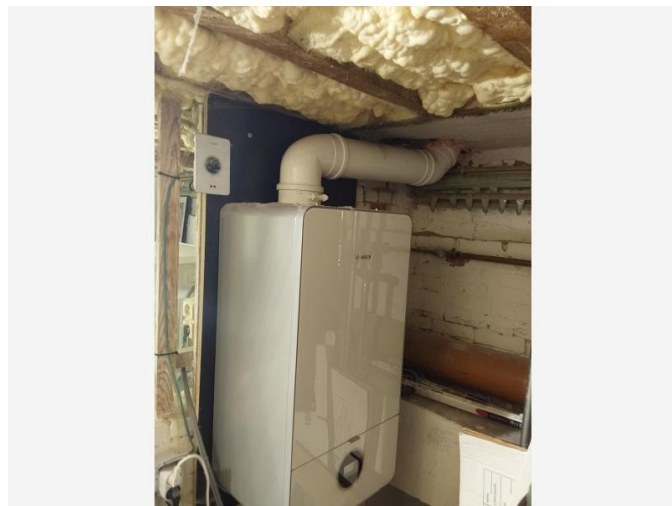
## Fiche 13: materialen van rookgaskanalen

| Beschrijving | Notitie | Terug te vinden op plannen |
|---|---|---|
| Fiche 13: materialen van rookgaskanalen | Door de hoogte niet in de schouw kunnen kijken (meer dan 3.5 m) en vermits beneden de schouw aangesloten is, niet in de schouwpijp kunnen kijken om te zien of er asbest materialen aanwezig zijn. | Plan 1.2: Kelder en fund |
