# Asbestinventarisatetest

Kerkstraat 44, 9140 Temse

Attestnummer : 20260518-000118.000

Uitgegeven op : 18.05.2026

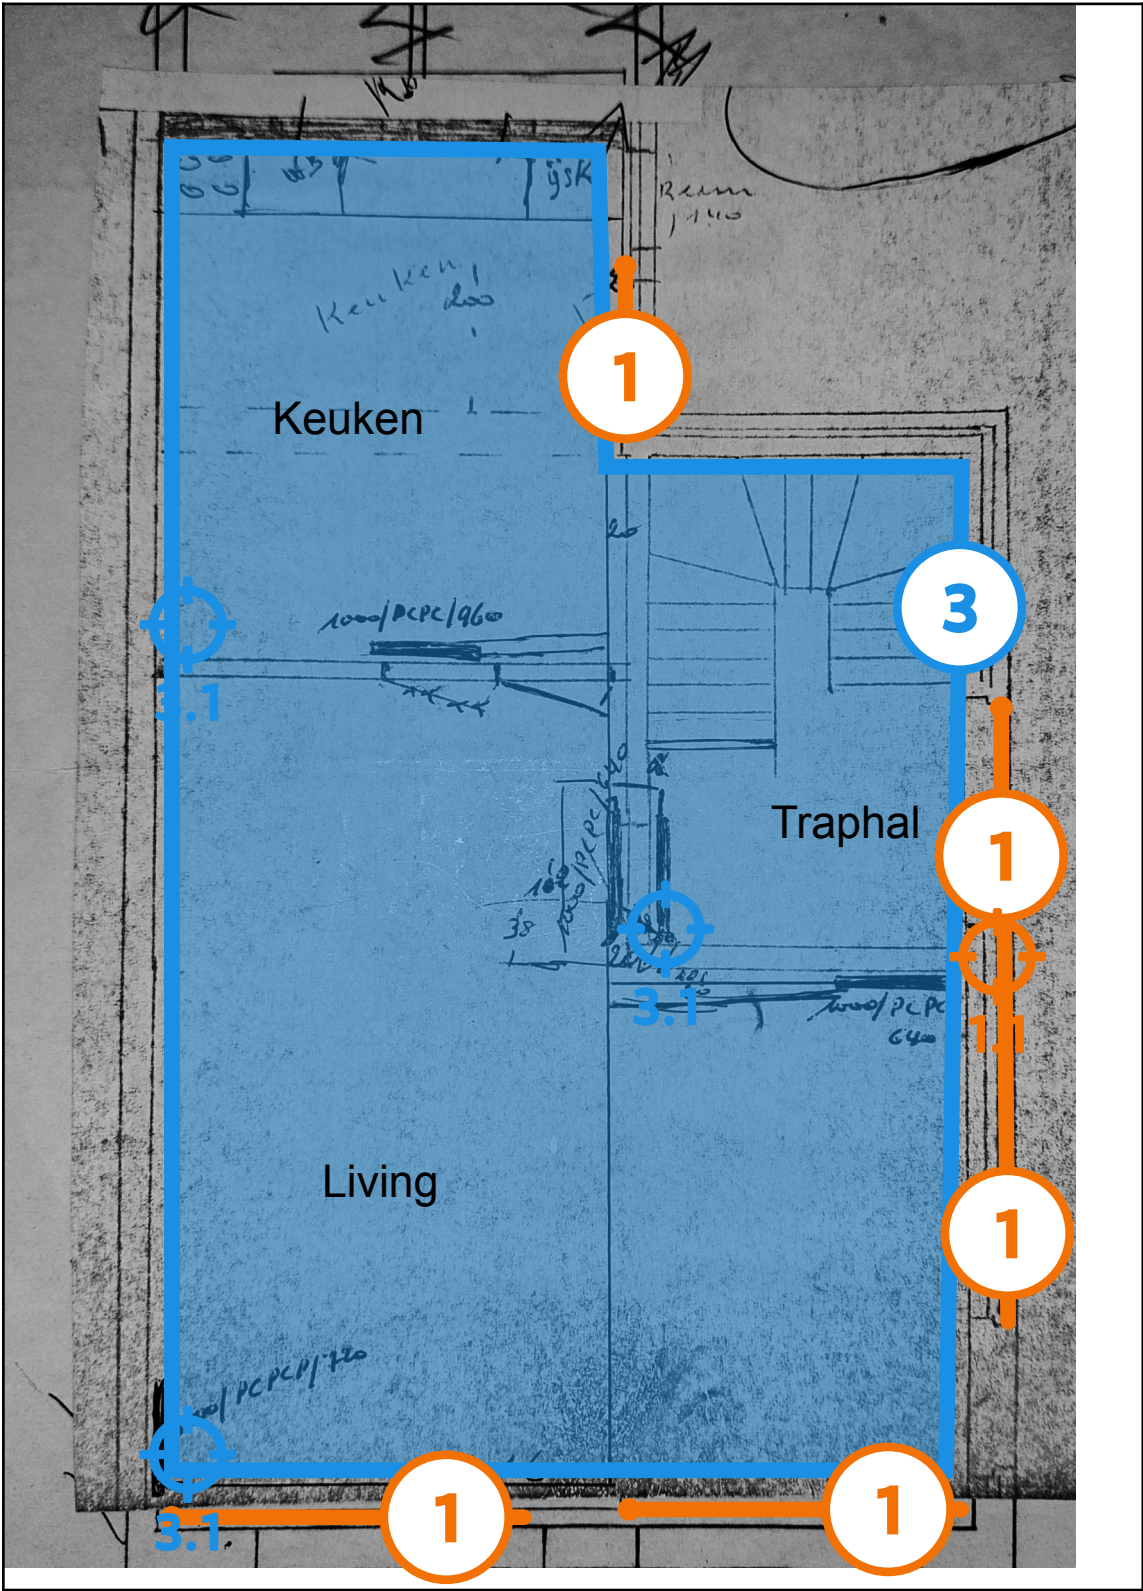
# Plan 1.1: Gelijkvloers

| 1. Mastiek (asbestverdacht) | Asbestmateriaal | <a href="#">Verwijderen</a> |
| 3. Pleisterwerk plafonds | Geen asbest | - |

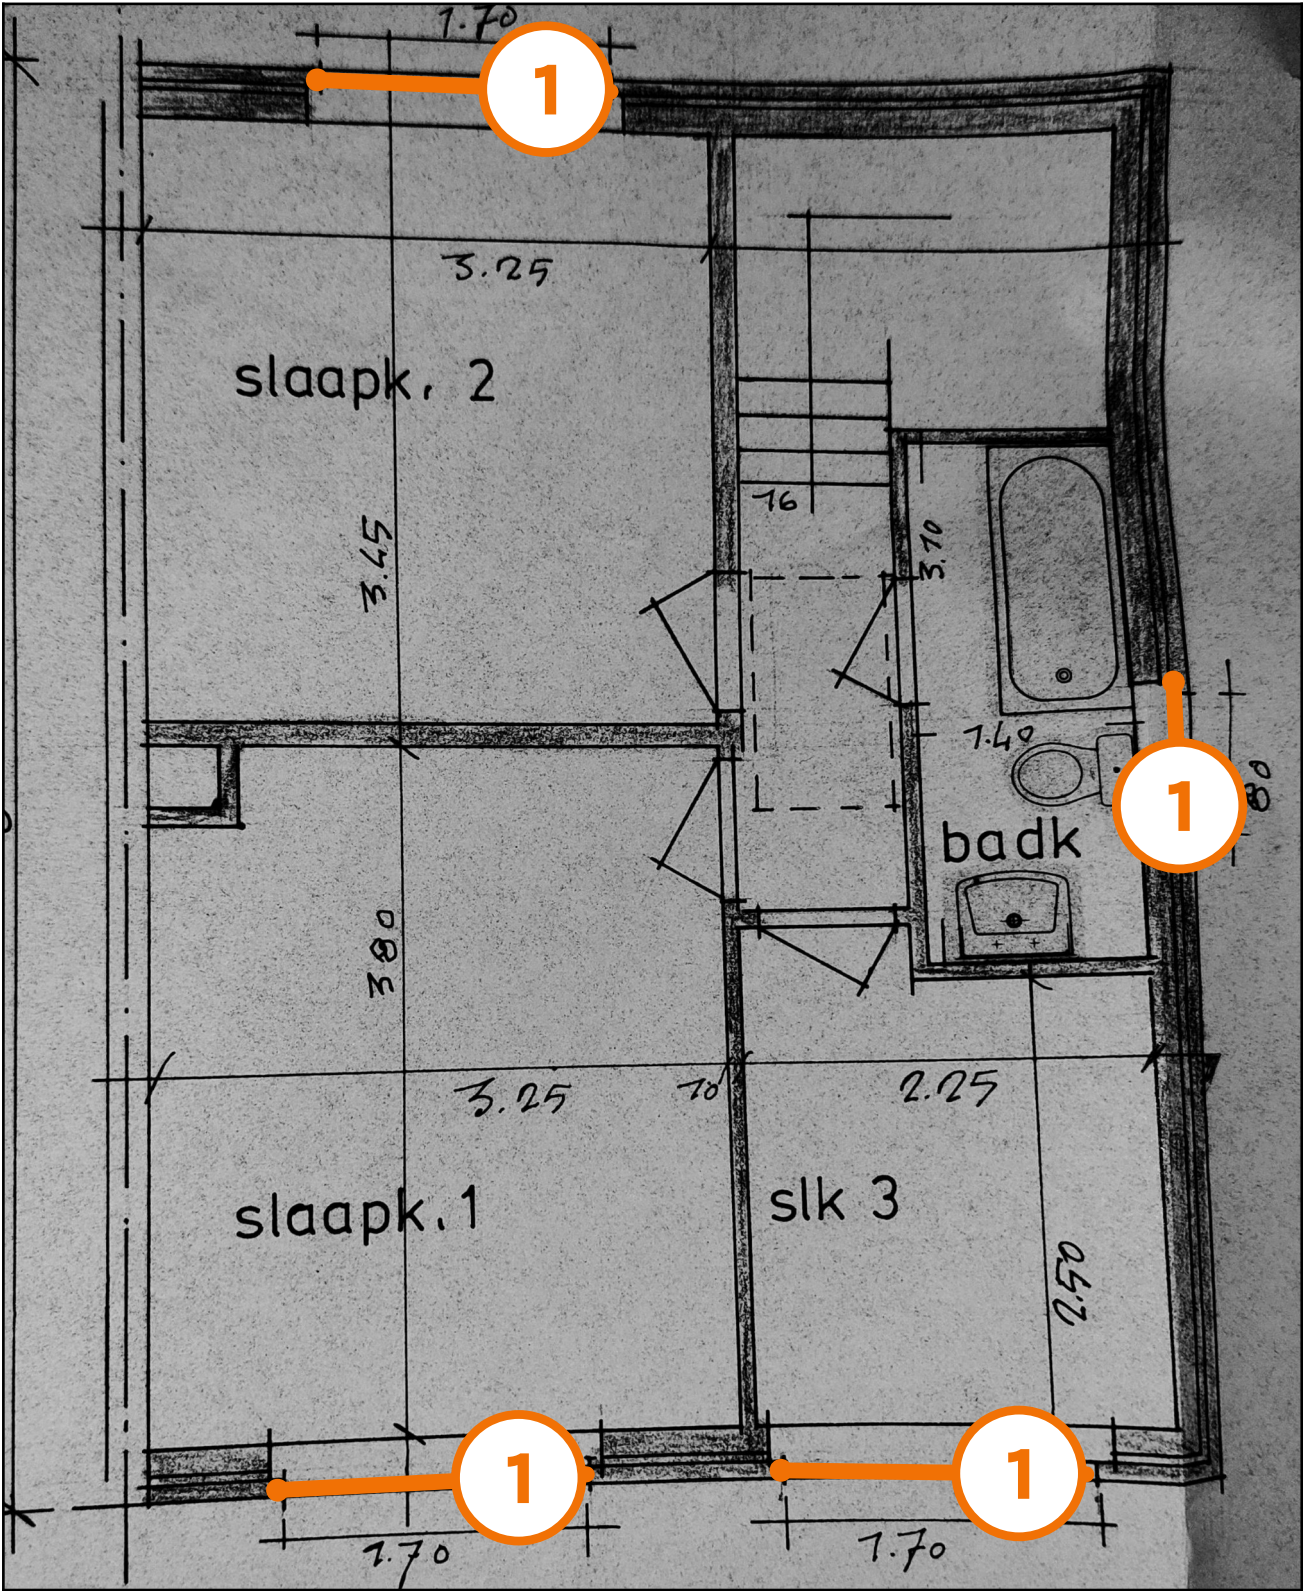
Plan 1.3: Verdieping 1

| 1. Mastiek (asbestverdacht) | Asbestmateriaal | <a href="#">Verwijderen</a> |

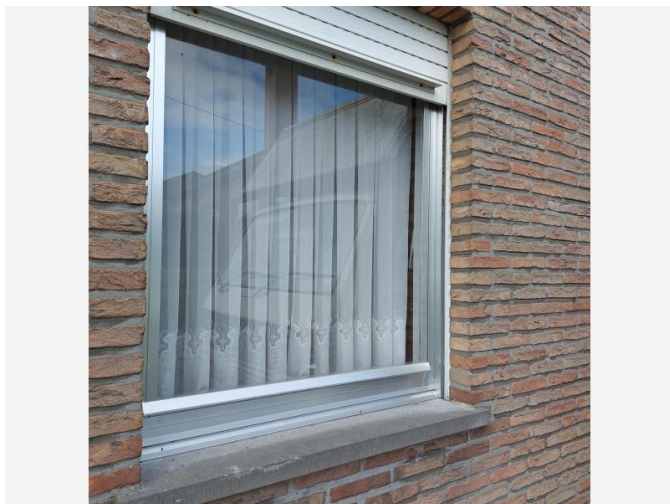
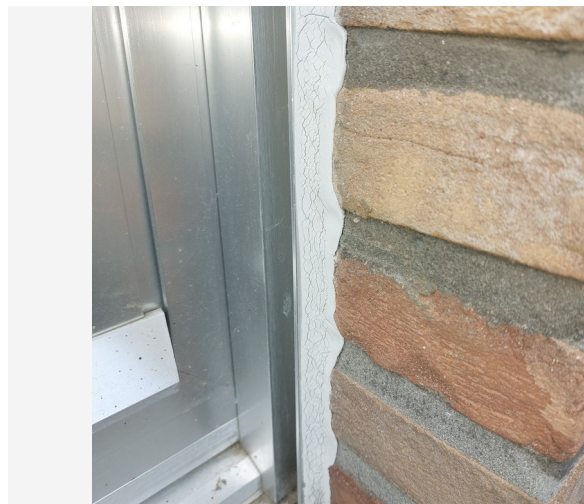
Het asbestmateriaal valt onder de mijlpaal van 2040.

| Eindbeoordeling materiaalrisico | Verhoogd materiaalrisico en/of verhoogde kans op vezelvrijgave |

| Gebondenheid | Categorie 1: hechtgebonden in oorsprong |
| Asbestsoort (vezeltype) | Alleen chrysotiel aanwezig |
| Asbestconcentratie | Laag (< 50%) |
| Toestand van het materiaal | Matig beschadigd, matig verweerd |

| # | Type | Referentie | Resultaat |
|---|---|---|---|
| 1.1 | Puntmonster | MM05 | Chrysotiel |

| Beschrijving | Mastiek (asbestverdacht) |
| Primaire drager | Wandopening verticaal (raam, deur, ...) |

Verwijderen

- Zorg voor een veilig beheer. Vermijd het beschadigen van het asbestmateriaal. Controleer de toestand jaarlijks op wijzigingen.

- Eenvoudige handelingen: mag via doe-het-zelf of door werknemer(s) met opleidingsattest eenvoudige handelingen  
Deze toepassing mag door een aannemer die over een opleidingsattest eenvoudige handelingen beschikt of door een particulier (doe-het-zelf), verwijderd worden indien er geen verhoogd risico op vrijgave van asbestvezels (max. concentratie 0,01 vezels/cm<sup>3</sup> - CODEX Art. VI.3-54) ontstaat en de toepassing voorafgaand wordt gefixeerd/bevochtigd. De individuele elementen moeten zonder machinale werktuigen (boormachine, slijpschijf, hogedrukreiniger, etc.) en zonder breken of gooien een voor een losgemaakt worden en dubbel en luchtdicht verpakt afgevoerd worden naar een erkend afvalpunt (recyclagepark). Daar moeten ze voorzichtig in de container voor asbestafval worden gelegd. Op het recyclagepark worden uitsluitend hechtgebonden asbestmaterialen aanvaard. Niet-hechtgebonden asbestmaterialen kunnen enkel bij een erkend asbestverwijderaar of asbestafvalverwerker worden aangeboden.

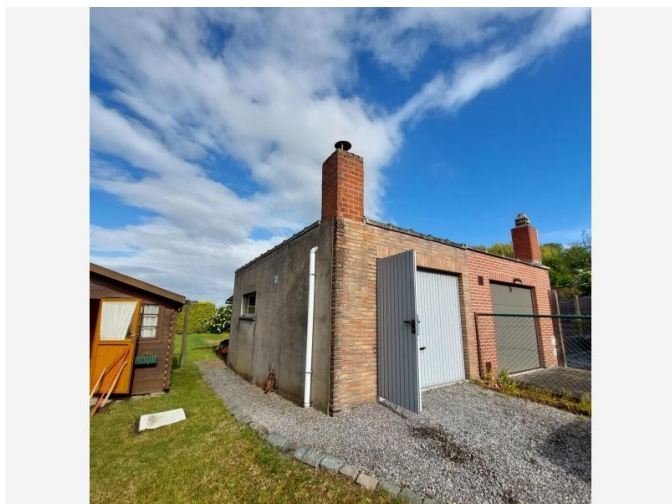
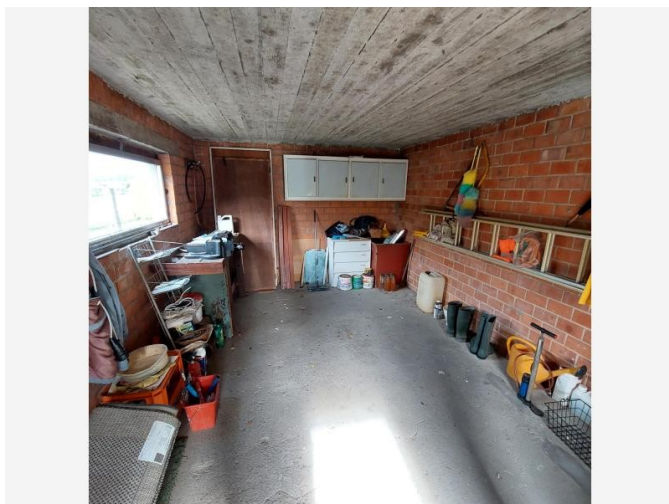
In de garage werden geen waarneembare asbestverdachte materialen aangetroffen.

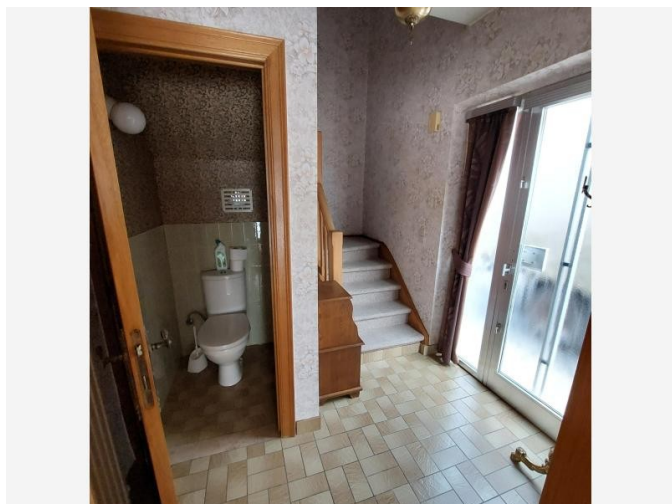
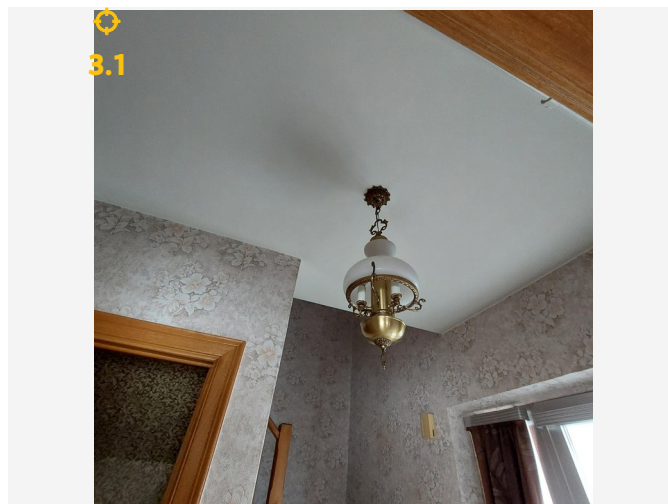
## Fiche 3: Pleisterwerk plafonds

Geen asbest

| # | Type | Referentie | Resultaat |
|---|---|---|---|
| 3.1 | Mengmonster | MM02 | Geen asbest |

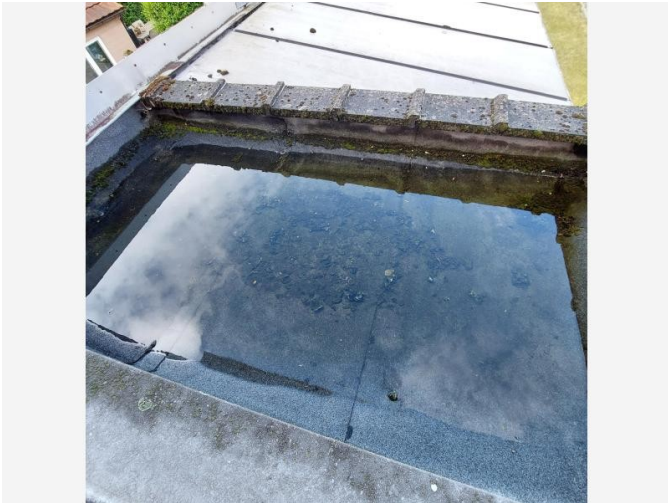
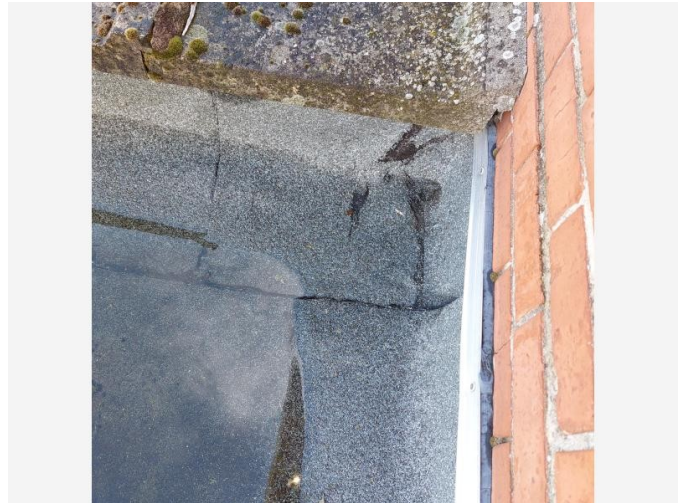
## Fiche 4: Roofing plat dak

Geen asbest

| # | Type | Referentie | Resultaat |
|---|---|---|---|
| 4.1 | Puntmonster | MM03 | Geen asbest |

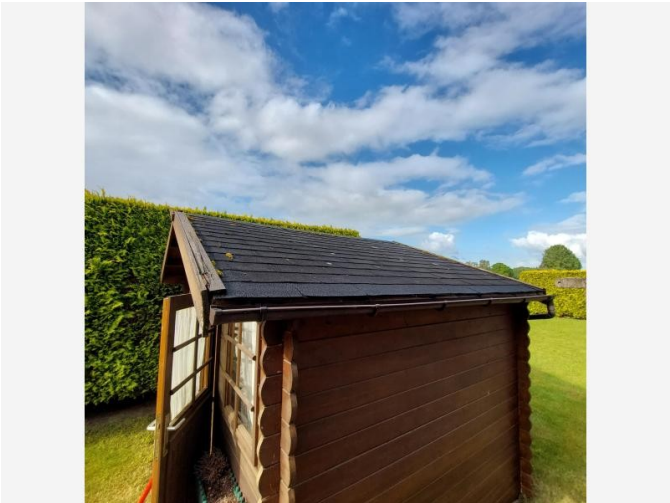
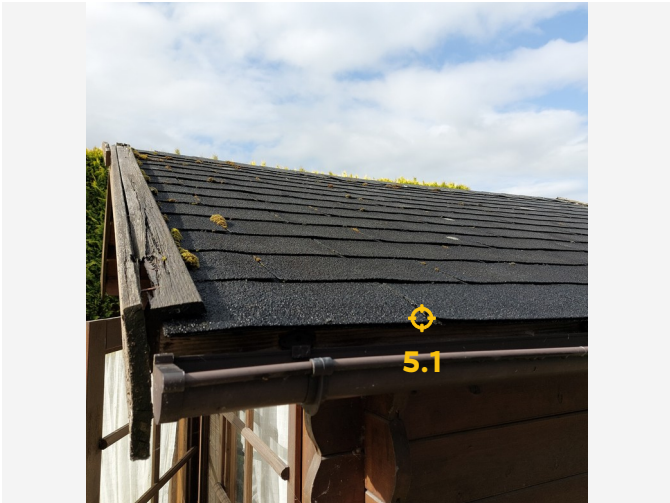
Geen asbest

| # | Type | Referentie | Resultaat |
|---|---|---|---|
| 5.1 | Puntmonster | MM04 | Geen asbest |

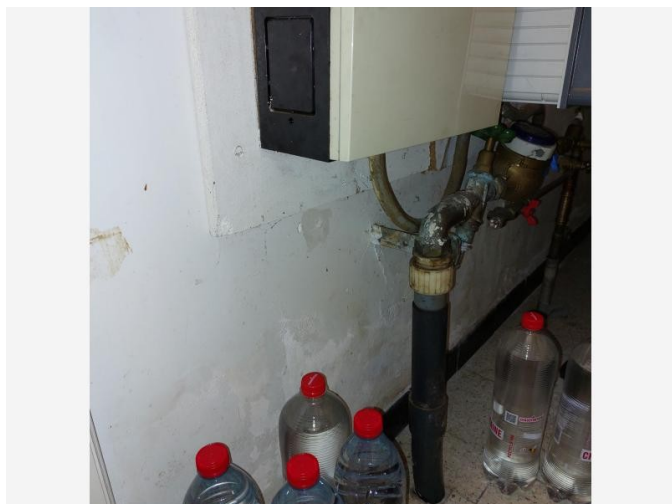
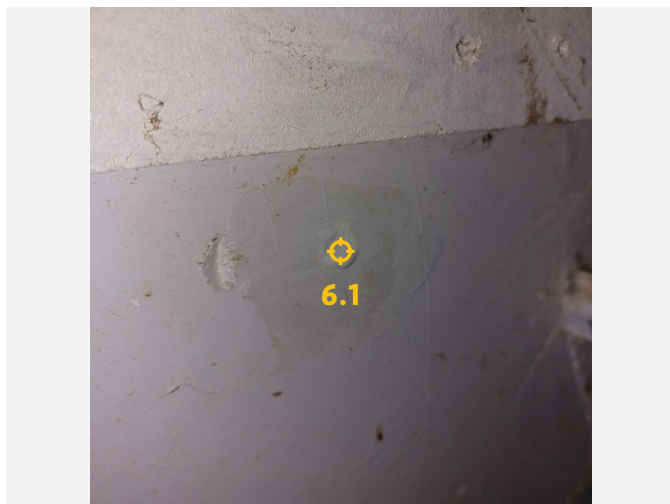
## Fiche 6: Pleisterwerk wanden

Geen asbest

| # | Type | Referentie | Resultaat |
|---|---|---|---|
| 6.1 | Mengmonster | MM01 | Geen asbest |

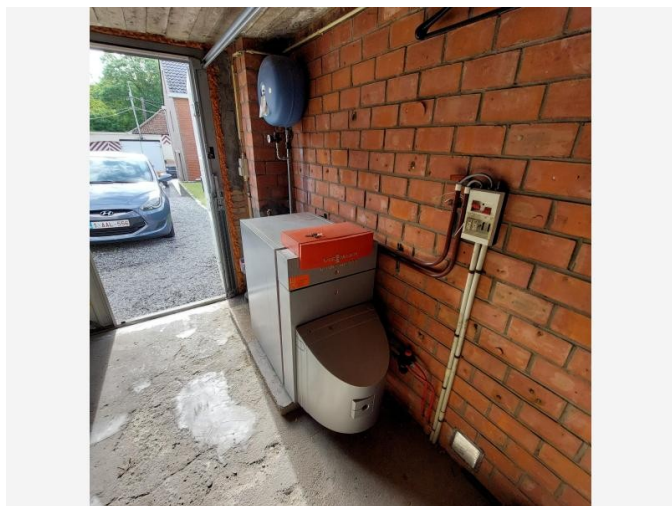
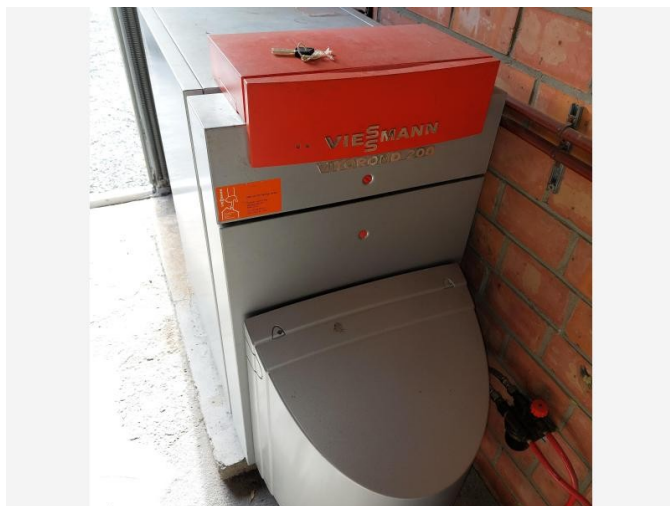
### Fiche 7: CV-brander (niet verdacht)

| Beschrijving | Notitie | Terug te vinden op plannen |
|---|---|---|
| Fiche 7: CV-brander (niet verdacht) | De CV-brander bevat geen asbestverdachte materialen. | - |

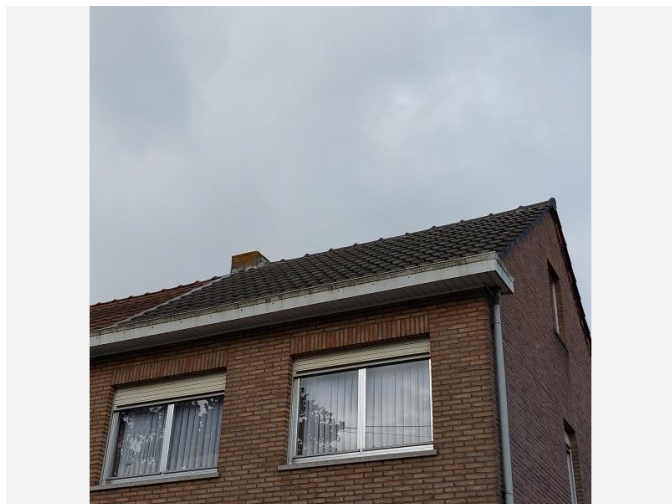
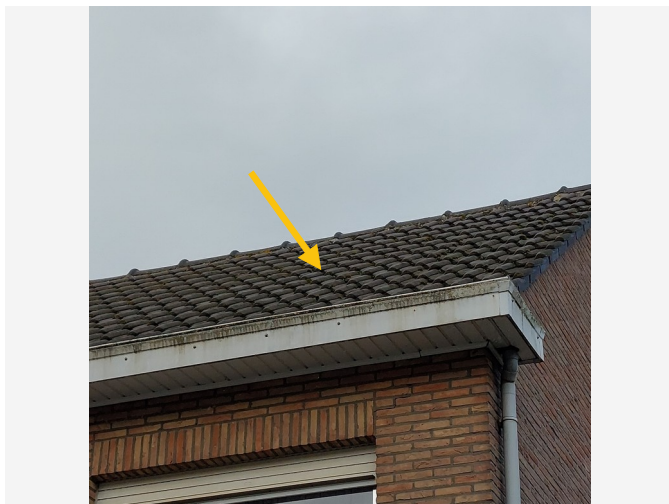
## Fiche 8: Dakbedekking - dakpannen

| Beschrijving | Notitie | Terug te vinden op plannen |
|---|---|---|
| Fiche 8: Dakbedekking - dakpannen | Tijdens de inspectie werden op het dak keramische (of betonnen) dakpannen aangetroffen.<br><br>Op basis van de visuele kenmerken (vorm, kleur, textuur, breukvlak) en de toepassingsperiode werd vastgesteld dat het gaat om niet-asbesthoudende dakbedekking. | - |

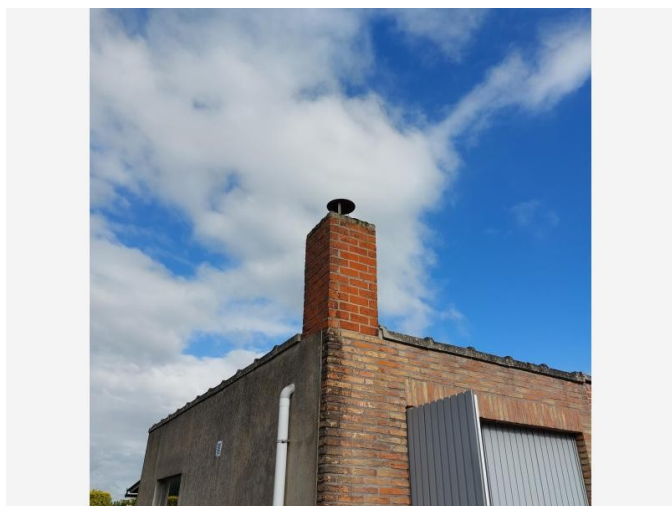
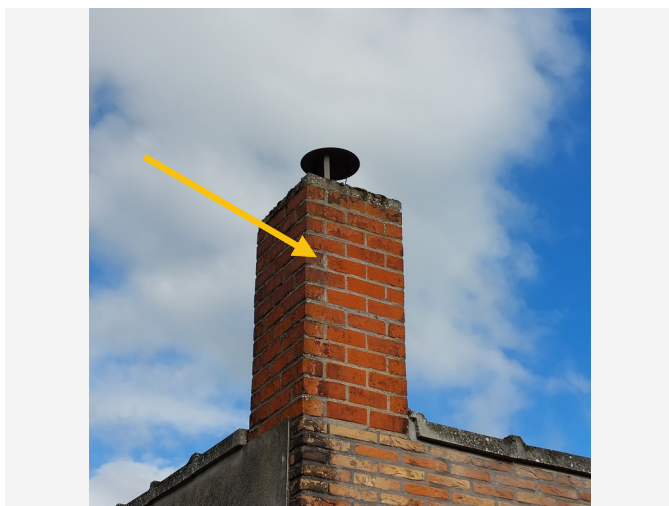
## Fiche 9: Rookgaskanaal (niet verdacht)

| Beschrijving | Notitie | Terug te vinden op plannen |
|---|---|---|
| Fiche 9: Rookgaskanaal (niet verdacht) | Het rookgaskanaal is niet asbestverdacht. | - |

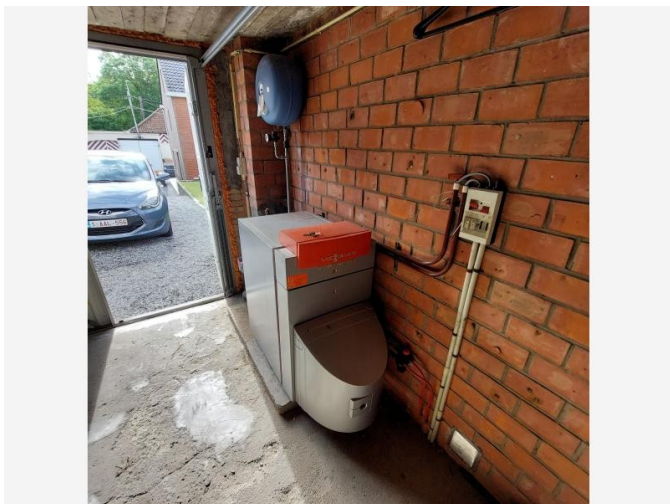
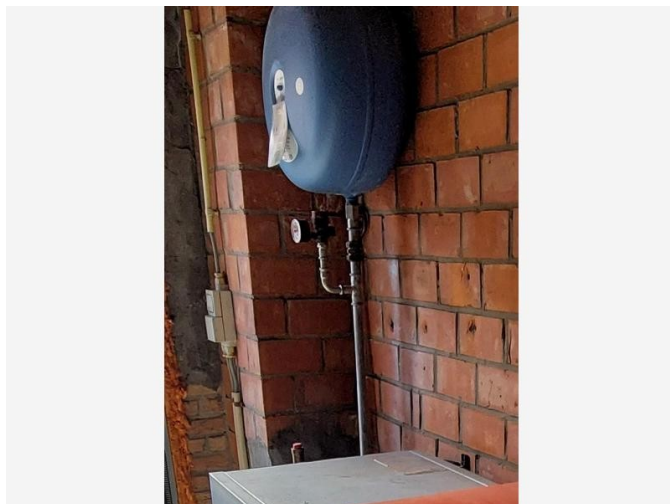
## Fiche 12: Leidingisolatie (niet aanwezig)

| Beschrijving | Notitie | Terug te vinden op plannen |
|---|---|---|
| Fiche 12: Leidingisolatie (niet aanwezig) | Er is geen waarneembare asbestverdachte leidingisolatie aanwezig. | - |
