## Keuringsverslag van een elektrische laagspanning- en zeer lage spanningsinstallatie

NIET CONFORM

Straatnaam Ankerstraat  
Huisnummer 134  
Busnummer  
Postcode 9100  
Gemeente SINT-NIKLAAS  
Land België

Type : woning

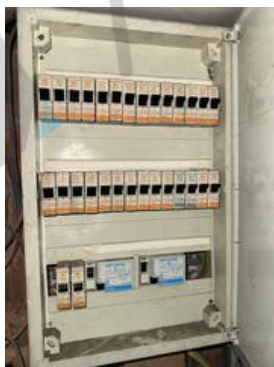
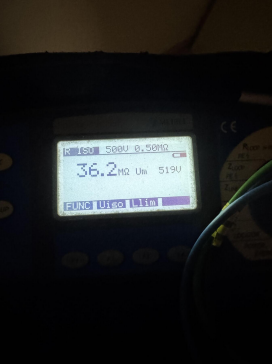
Afbeelding schakel- en verdeelbord:

- I1.01 Eéndraadschema van de installatie is niet aanwezig. (Boek 1 Afdeling 2.12 - 2.13 en 3.1.2)
- I1.03 Situatieschema van de installatie is niet aanwezig. (Boek 1 Afdeling 2.12 - 2.13 en 3.1.2)

- I2.01 Eén of meerdere differentieelstroombeschermingsinrichtingen werken niet met testknop en/of stroominjectie. (Boek 1 Onderafdeling 6.5.7.2)
- I2.03 De continuïteit van equipotentiaalverbindingen en/of beschermingsgeleiders zijn niet gewaarborgd. (Boek 1 Onderafdeling 5.3.5.3.G. en 5.4.3.5)

- I3.07 Een demonteerbaar aansluitstuk (aardingsonderbreker) dient aangebracht te worden in de aardgeleider teneinde de meting van de aardweerstand mogelijk te maken. (Boek 1 Onderafdeling 5.4.3.5.)

- I4.01 Hoofdequipotentiale verbinding(en) niet verwezenlijkt. (Boek 1 Onderafdeling 5.4.4.1. en 5.1.6.2)
- I5.08 Beschadigd en gebroken materiaal dient vervangen of hersteld te worden. De beschermingsgraad van het verdeelbord tegen rechthoekse aanraking is onvoldoende. (niet tenminste IPXX-B) (Boek 1 Onderafdeling 4.2.2.3.)

- I5.10 De genaakbare, naakte onder spanning staande delen zijn onvoldoende afgeschermd. (Boek 1 Afdeling 5.1.4. en 4.2.2.3.)
- I5.12 De doorsneden van de interne verbindingen en/of van de verdeelrails in het bord zijn onvoldoende. (Boek 1 Onderafdeling 4.4.1.1. en 4.4.1.5.)

- I5.14 De nominale spanning dient duidelijk vermeld te worden op een oordeelkundig gekozen plaats. (Boek 1 Onderafdeling 3.1.3.3.)
- I7.01 De smeltzekeringhouders of houders van kleine vermogensschakelaars met pennen met een sectie kleiner dan 10mm² zijn niet voorzien van kalibreerelementen. (Boek 1 Onderafdeling 5.3.5.5.A.)

- I9.02 Loshangende schakelaars, contactdozen en/of aftakdozen dienen degelijk bevestigd te worden. (Boek 1 Afdeling 1.4.1. & 1.4.2)

☒ De elektrische installatie voldoet niet aan de voorschriften van het KB 08/09/2019 - AREI Boek 1. Een aanvullend bezoek moet door hetzelfde organisme worden uitgevoerd vóór 8/7/2026. De werken, nodig om de tijdens het controlebezoek vastgestelde inbreuken te doen verdwijnen, moeten zonder vertraging worden uitgevoerd en alle gepaste maatregelen worden genomen opdat, indien de installatie in dienst blijft, deze inbreuken geen gevaar vormen voor de personen of goederen.
