# Asbestinventarisatetest

Narcissenlaan 7/B041, 9140 Temse

Attestnummer : 20250719-000017.000

Uitgegeven op : 19.07.2025

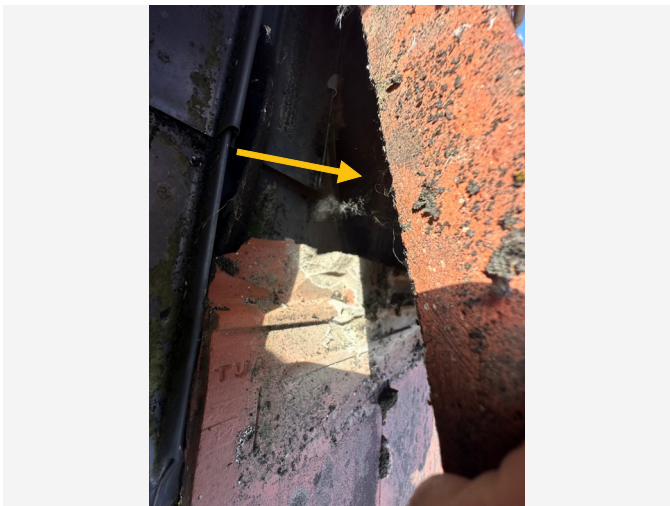
Vrije foto

Tijdens het onderzoek en de controle van het onderdak hebben we vastgesteld dat het uit een niet-asbestverdacht doek/zeil bestaat.

Identificatiemethode	Vaststelling & expertise (niet-asbestverdacht)
Primaire drager	Schuin dak
