Asbestinventarisatetest

L. Van Buekenhoudtstraat 3/0003, 3061 Bertem

Attestnummer : 20250619-000177.000

Uitgegeven op : 19.06.2025

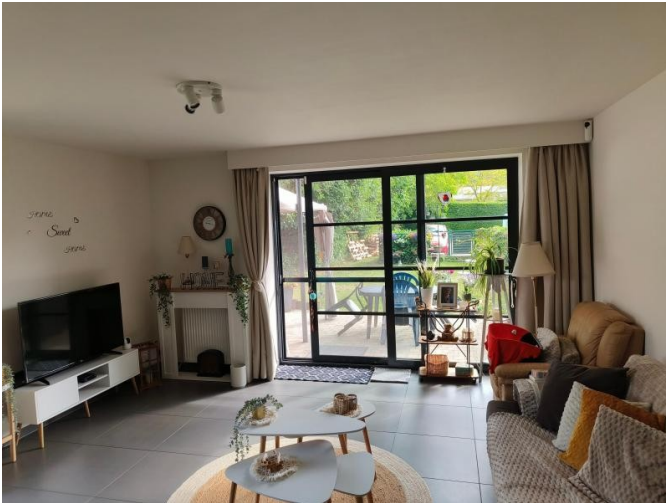
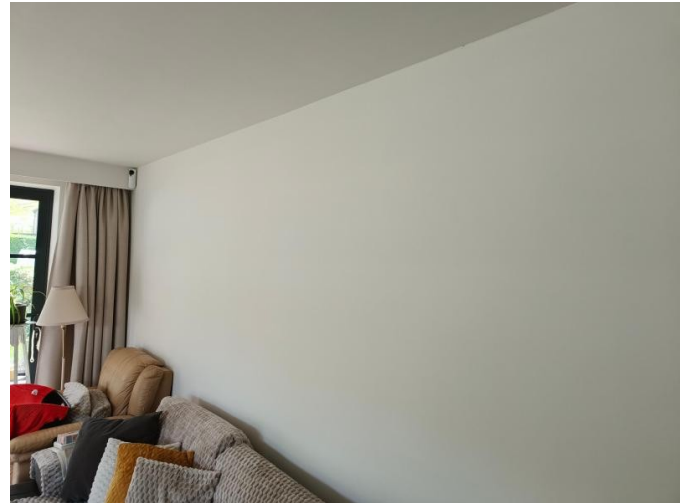
Fiche 2: Pleisterwerk muren

Geen asbest

Overzichtsfoto

Detailfoto

#	Type	Referentie	Resultaat
2.1	Mengmonster	M01	Geen asbest

Beschrijving	Pleisterwerk muren
Omgeving	Binnen
Primaire drager	Binnenwand
Bindmiddel van materiaal	Gips - kalk
Gebondenheid op basis van bindmiddel	Niet-hechtgebonden
Hoeveelheid (oppervlakte - dikte - aantal)	• 180,00 m ² - 1,00 cm - 1 stuk
Totaal volume	1,80 m ³
Identificatiemethode	Vaststelling met monstername
Destructieve handeling voor identificatie	Nee
Opmerking	Deze oppervlakte, volumes en gewichten zijn niet gemeten, maar geschat op basis van een benadering van het aanwezig pleisterwerk in alle muren (de opgegeven hoeveelheden mogen niet gebruikt worden als maatstaf van heffing).
