Keuringsverslag van een elektrische laagspanning- en zeer lage spanningsinstallatie

NIET CONFORM

Datum keuring: 10/05/2024

Straatnaam	Rechtstraat
Huisnummer	71
Busnummer	
Postcode	9160
Gemeente	Lokeren
Land	België

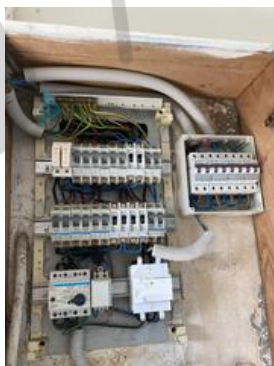
Afbeelding schakel- en verdeelbord:

Visueel nazicht (algemeen)	NOK	Directe aanraking	NOK	Indirecte aanraking	NOK
Aansluitingen	NOK	schema in bijlage door Aceg vzw	NA		
Equipotentiale verbindingen	NOK	Doorsnede geleiders	NOK		
Continuïteit	NOK	Verlichting / toestellen	NVT
