# Asbestinventarisatetest

Rechtstraat 71, 9160 Lokeren

Attestnummer : 20240311-000567.000

Uitgegeven op : 11.03.2024

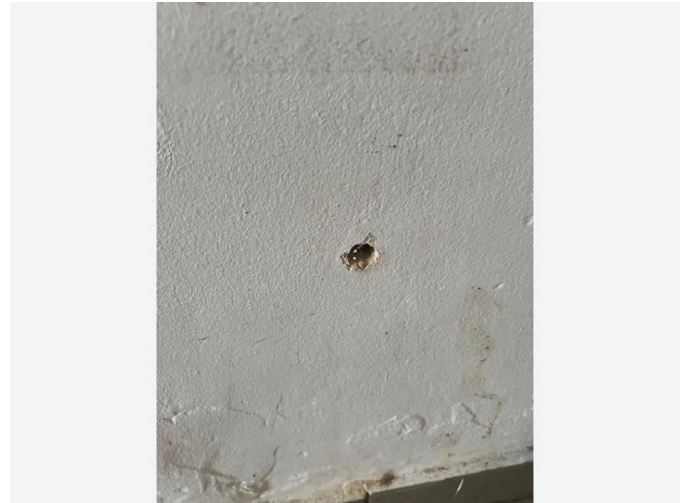
## Fiche 2: pleister muren

Geen asbest

#	Type	Referentie	Resultaat
2.1	Mengmonster	010324A1	Geen asbest

Beschrijving	pleister muren
Omgeving	Binnen
Primaire drager	Binnenwand
Bindmiddel van materiaal	Gips - kalk

<b>Gebondenheid op basis van bindmiddel</b>	Niet-hechtgebonden
<b>Hoeveelheid (oppervlakte - dikte - aantal)</b>	• 150,00 m <sup>2</sup> - 1,00 cm - 1 stuk
<b>Totaal volume</b>	1,50 m <sup>3</sup>
<b>Identificatiemethode</b>	Vaststelling met monstername
<b>Destructieve handeling voor identificatie</b>	Nee
<b>Opmerking</b>	De hoeveelheid is een inschatting en geen exact afgemeten hoeveelheid

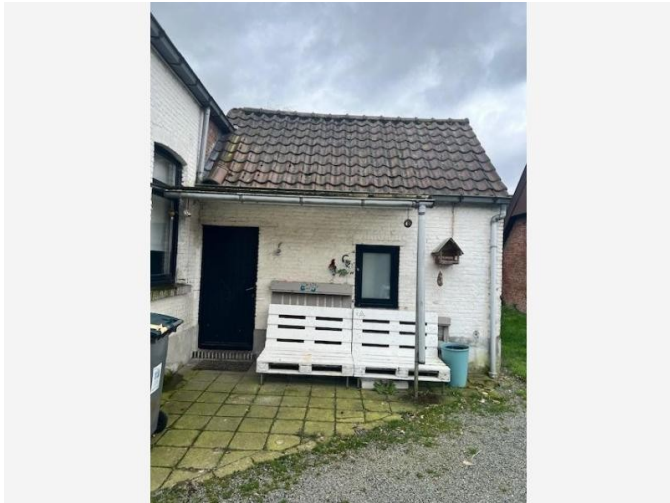
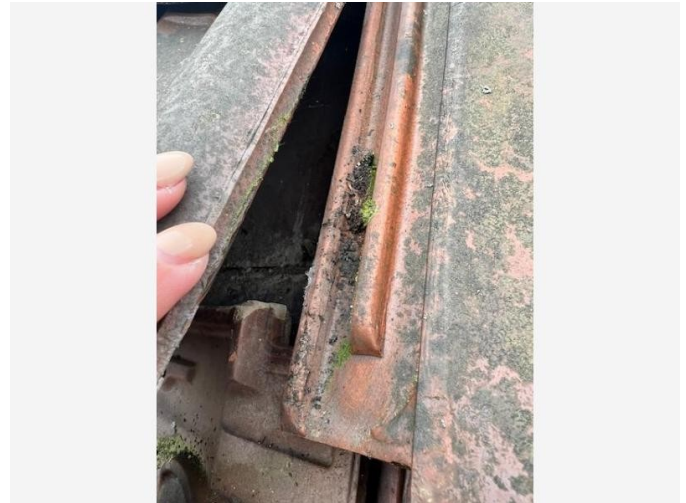
Geen asbest

Beschrijving	Onderdak
Omgeving	Buiten
Primaire drager	Schuin dak
Identificatiemethode	Vaststelling zonder monsternamen
Destructieve handeling voor identificatie	Nee
