## Dossier Technique Immobilier

Numéro de dossier : 2025/07/ROM/1794

Adresse : .....8 Route du Theil

Commune : .....03410 Prémilhat (France)

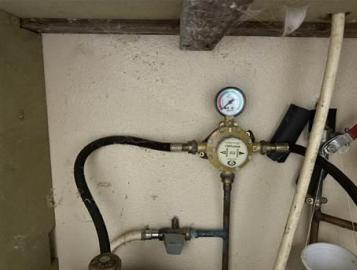
C.8 - 9a Installations GPL – Organe de Coupure d'Appareil (OCA) ou détendeur-déclencheur	A2	<p>L'OCA d'un appareil GPL est absent. (Chauffe eau e.l.m. leblanc LM9TS)</p> <p>Remarques : (Arrière-Cuisine) Le Robinet de Commande d'Appareil (RCA), le détendeur-déclencheur ou le matériel en place est inadapté à la nature du gaz ; Faire intervenir un installateur gaz qualifié afin de remplacer le robinet existant par un robinet adapté à la nature du gaz</p> <p>Risque(s) constaté(s) : Incapacité à couper l'arrivée du gaz, pression d'alimentation des appareils anormalement élevée.</p>

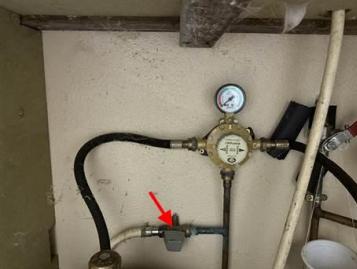
C.10 - 14 Raccordement en gaz des appareils par tuyaux non rigides	A1	<p>La date limite d'utilisation du tuyau d'alimentation n'est pas lisible ou est dépassée. (Chauffe eau e.l.m. leblanc LM9TS)</p> <p>Remarques : (Arrière-Cuisine) La date limite d'utilisation du tuyau non rigide est dépassée ; Faire intervenir un installateur gaz qualifié afin de remplacer le tuyau existant par un tuyau neuf</p>

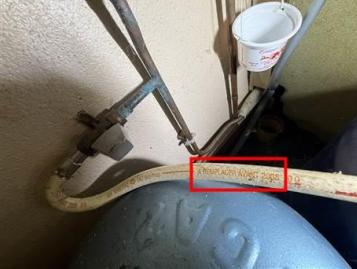
C.13 - 18e CENR - Appareil dans un local non adapté	DGI	<p>Un appareil prévu pour fonctionner à l'extérieur ou à l'air libre est installé à l'intérieur. (Chauffe eau e.l.m. leblanc LM9TS)</p> <p>Risque(s) constaté(s) : Risque d'intoxication au monoxyde de carbone (CO) causée par une mauvaise combustion ou explosion si fuite de gaz.</p>

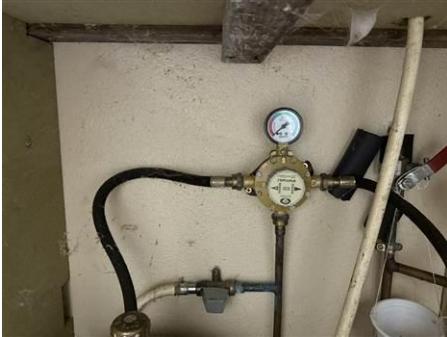
<p>Photo n° PhGaz001 7d4 : la date limite d'utilisation de la lyre GPL en caoutchouc armé n'est pas lisible ou est dépassée. La date limite d'utilisation de la lyre GPL n'est pas lisible; Faire intervenir un installateur gaz qualifié pour remplacer la lyre GPL</p>

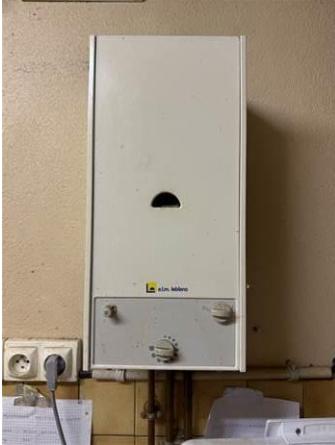
<p>Photo n° PhGaz002 Localisation : Arrière-Cuisine Chauffe eau e.l.m. leblanc (Type : Non raccordé)</p>

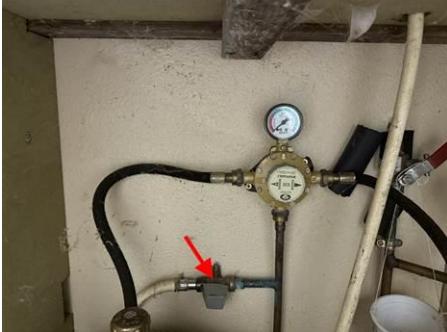
<p>Photo n° PhGaz003 9a : l'OCA d'un appareil GPL est absent. (Arrière-Cuisine) Le Robinet de Commande d'Appareil (RCA), le détendeur-déclencheur ou le matériel en place est inadapté à la nature du gaz; Faire intervenir un installateur gaz qualifié afin de remplacer le robinet existant par un robinet adapté à la nature du gaz</p>

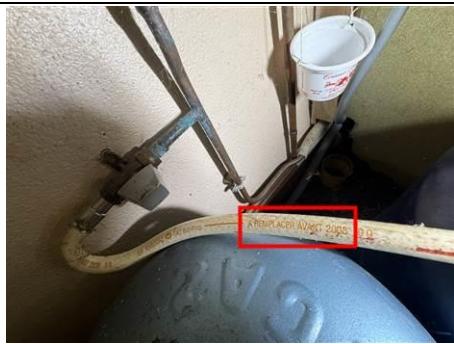
Photo n° PhGaz004

14 : la date limite d'utilisation du tuyau d'alimentation n'est pas lisible ou est dépassée. (Arrière-Cuisine)

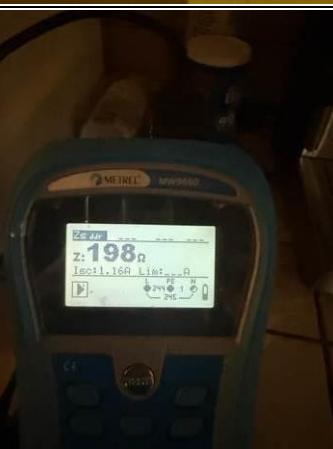
<p>Photo PhEle001 Libellé de l'anomalie : B3.3.1 d La valeur de la résistance de la prise de terre n'est pas adaptée au courant différentiel résiduel (sensibilité) du ou des dispositifs différentiels protégeant l'ensemble de l'installation électrique. Remarques : Valeur de la résistance de la prise de terre inadaptée aux dispositifs différentiels ; Faire intervenir un électricien qualifié afin d'adapter la prise de terre aux dispositifs différentiels</p>

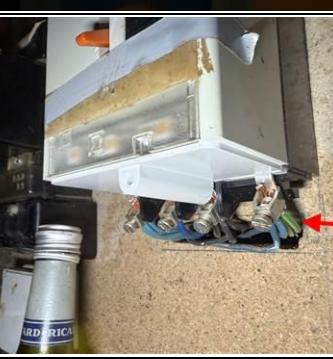
<p>Photo PhEle002 Libellé de l'anomalie : B8.3 c L'installation comporte au moins un conducteur actif repéré par la double coloration vert et jaune. Remarques : Présence de conducteurs actifs repérés par la double coloration vert/jaune ; Faire intervenir un électricien qualifié afin de les remplacer</p>

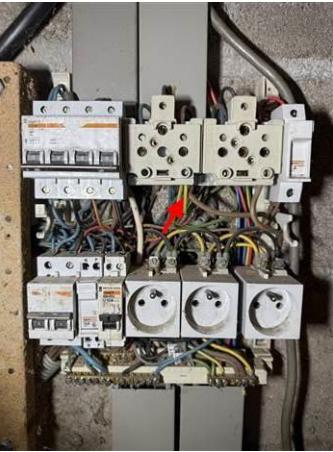
<p>Photo PhEle002 Libellé de l'anomalie : B8.3 c L'installation comporte au moins un conducteur actif repéré par la double coloration vert et jaune. Remarques : Présence de conducteurs actifs repérés par la double coloration vert/jaune ; Faire intervenir un électricien qualifié afin de les remplacer</p>

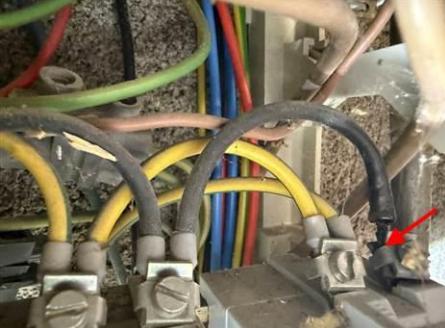
<p>Photo PhEle003        Libellé de l'anomalie : B4.3 h Des conducteurs ou des appareillages présentent des traces d'échauffement.        Remarques : Présence de conducteurs présentant des traces d'échauffement ; Faire intervenir un électricien qualifié afin de remplacer les conducteurs présentant des traces d'échauffement</p>

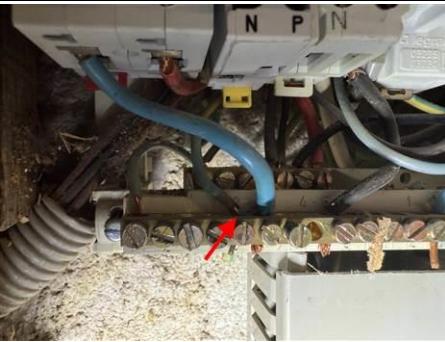
<p>Photo PhEle003        Libellé de l'anomalie : B4.3 h Des conducteurs ou des appareillages présentent des traces d'échauffement.        Remarques : Présence de conducteurs présentant des traces d'échauffement ; Faire intervenir un électricien qualifié afin de remplacer les conducteurs présentant des traces d'échauffement</p>

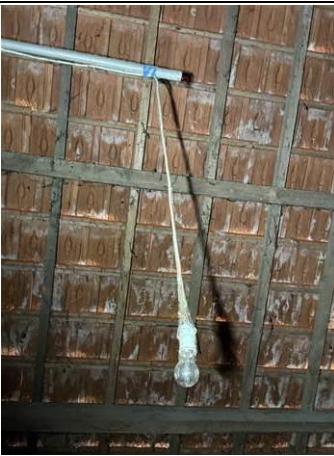
<p>Photo PhEle004        Libellé de l'anomalie : B8.3 e Au moins un conducteur isolé n'est pas placé sur toute sa longueur dans un conduit, une goulotte ou une plinthe ou une huisserie, en matière isolante ou métallique, jusqu'à sa pénétration dans le matériel électrique qu'il alimente.        Remarques : Présence de conducteurs électriques non protégés mécaniquement ; Faire intervenir un électricien qualifié afin d'installer des protections mécaniques sur les conducteurs non protégés</p>

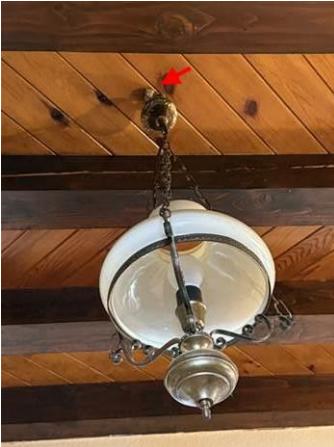
<p>Photo PhEle005        Libellé de l'anomalie : B7.3 d L'installation électrique comporte au moins une connexion avec une partie active nue sous tension accessible.</p>

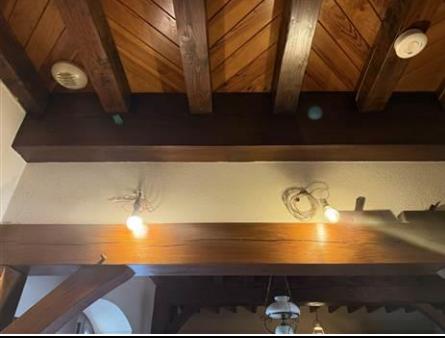
<p><b>Photo PhEle004</b>      Libellé de l'anomalie : B8.3 e Au moins un conducteur isolé n'est pas placé sur toute sa longueur dans un conduit, une goulotte ou une plinthe ou une huisserie, en matière isolante ou métallique, jusqu'à sa pénétration dans le matériel électrique qu'il alimente.      Remarques : Présence de conducteurs électriques non protégés mécaniquement ; Faire intervenir un électricien qualifié afin d'installer des protections mécanique sur les conducteurs non protégés</p>

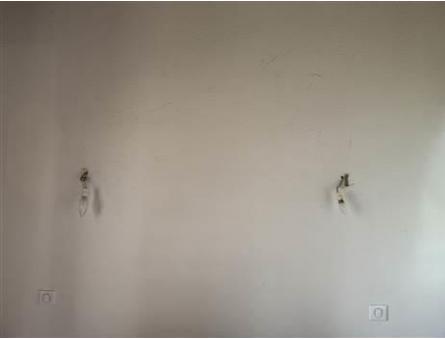
<p><b>Photo PhEle004</b>      Libellé de l'anomalie : B8.3 e Au moins un conducteur isolé n'est pas placé sur toute sa longueur dans un conduit, une goulotte ou une plinthe ou une huisserie, en matière isolante ou métallique, jusqu'à sa pénétration dans le matériel électrique qu'il alimente.      Remarques : Présence de conducteurs électriques non protégés mécaniquement ; Faire intervenir un électricien qualifié afin d'installer des protections mécanique sur les conducteurs non protégés</p>

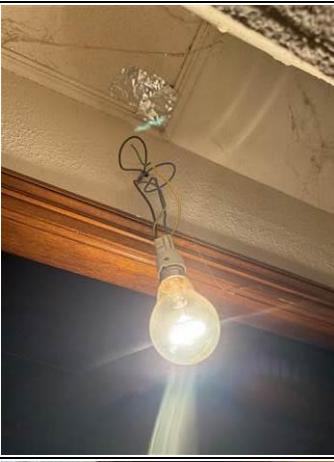
<p><b>Photo PhEle004</b>      Libellé de l'anomalie : B8.3 e Au moins un conducteur isolé n'est pas placé sur toute sa longueur dans un conduit, une goulotte ou une plinthe ou une huisserie, en matière isolante ou métallique, jusqu'à sa pénétration dans le matériel électrique qu'il alimente.      Remarques : Présence de conducteurs électriques non protégés mécaniquement ; Faire intervenir un électricien qualifié afin d'installer des protections mécanique sur les conducteurs non protégés</p>

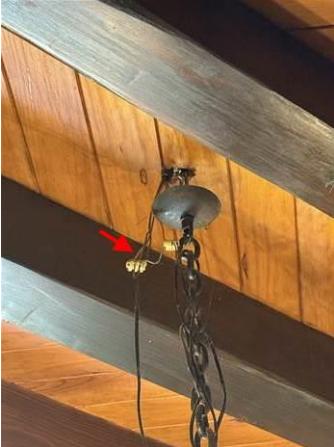
<p><b>Photo PhEle005</b>      Libellé de l'anomalie : B7.3 d L'installation électrique comporte au moins une connexion avec une partie active nue sous tension accessible.</p>

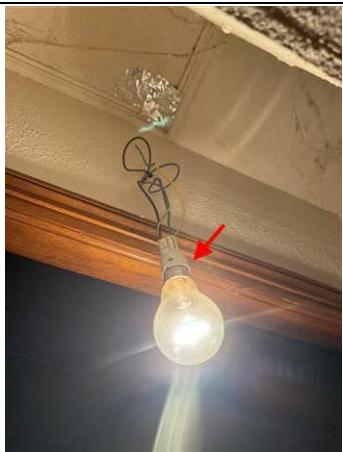
Photo PhEle008

Libellé de l'anomalie : B8.3 b L'installation comporte au moins un matériel électrique inadapté à l'usage.
