Asbestinventarisattest

Vijf-aprilwarande 28/2, 2640 Mortsel

Attestnummer : **20251205-000073.000**
Uitgegeven op : **05.12.2025**
Geldig tot : **Onbeperkt** (tenzij de toestand wijzigt)

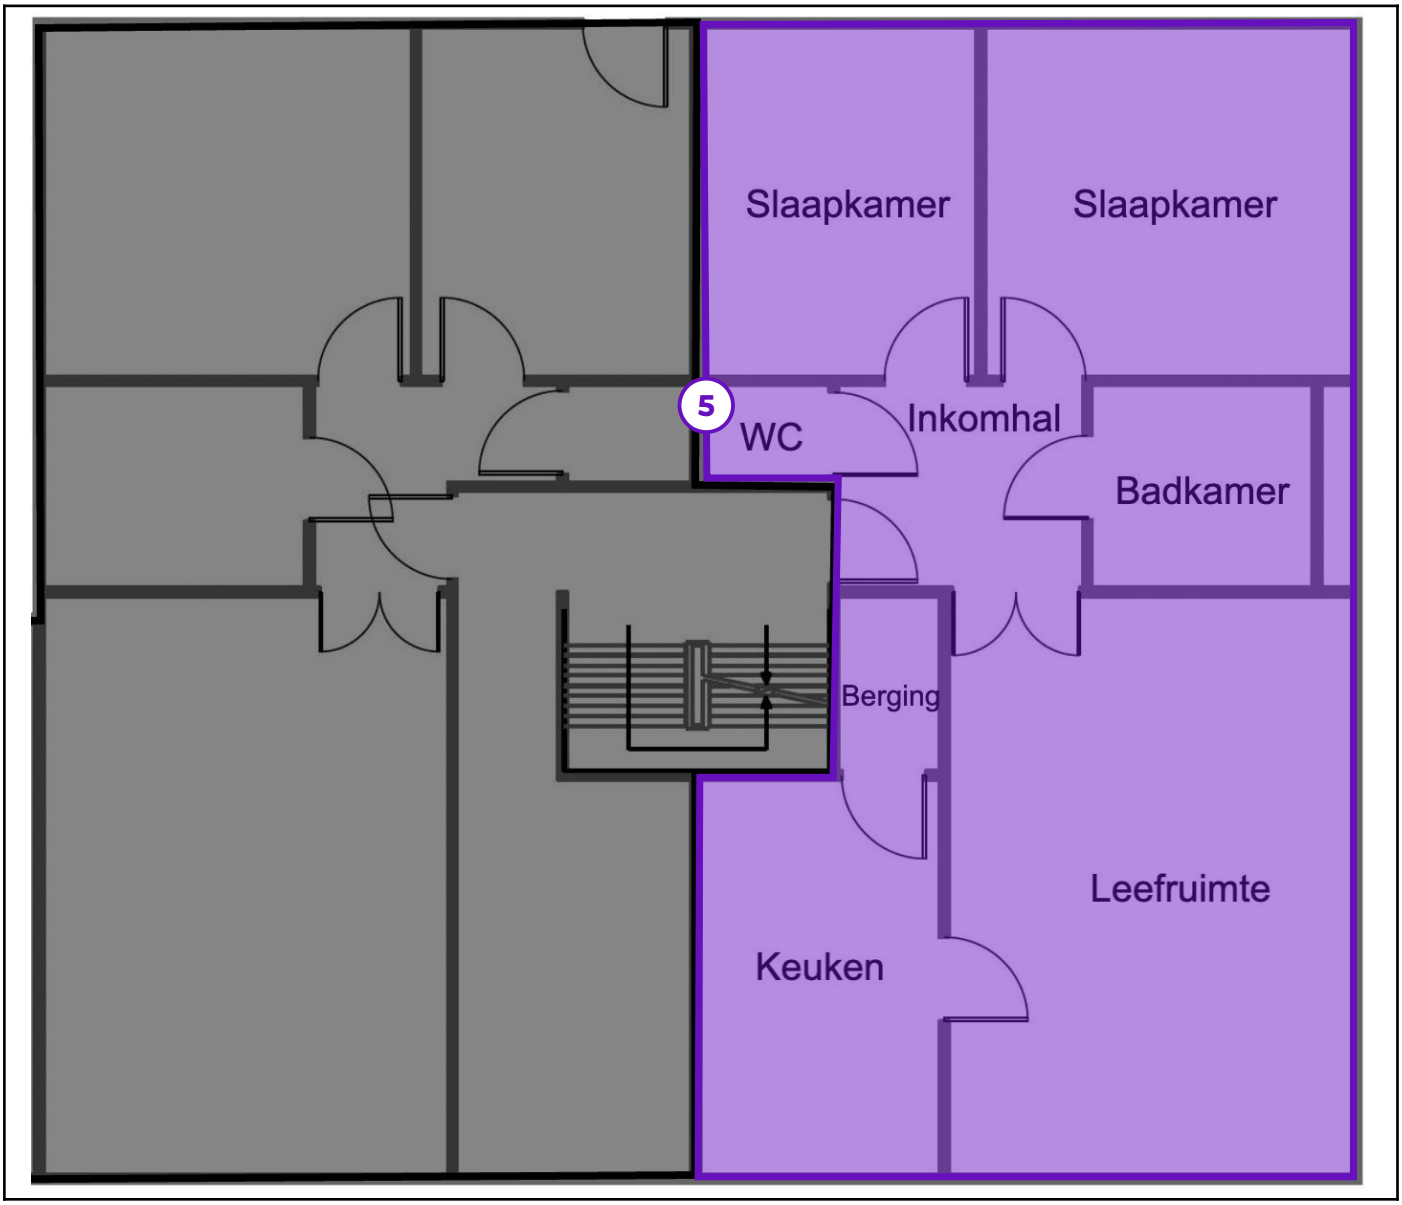
Plan 1.2: Tweede verdieping (pleisterwerk)

Beschrijving	Type	Actie
5. Bepleistering (extrapolatie)	Overige ruimte of materiaal	-

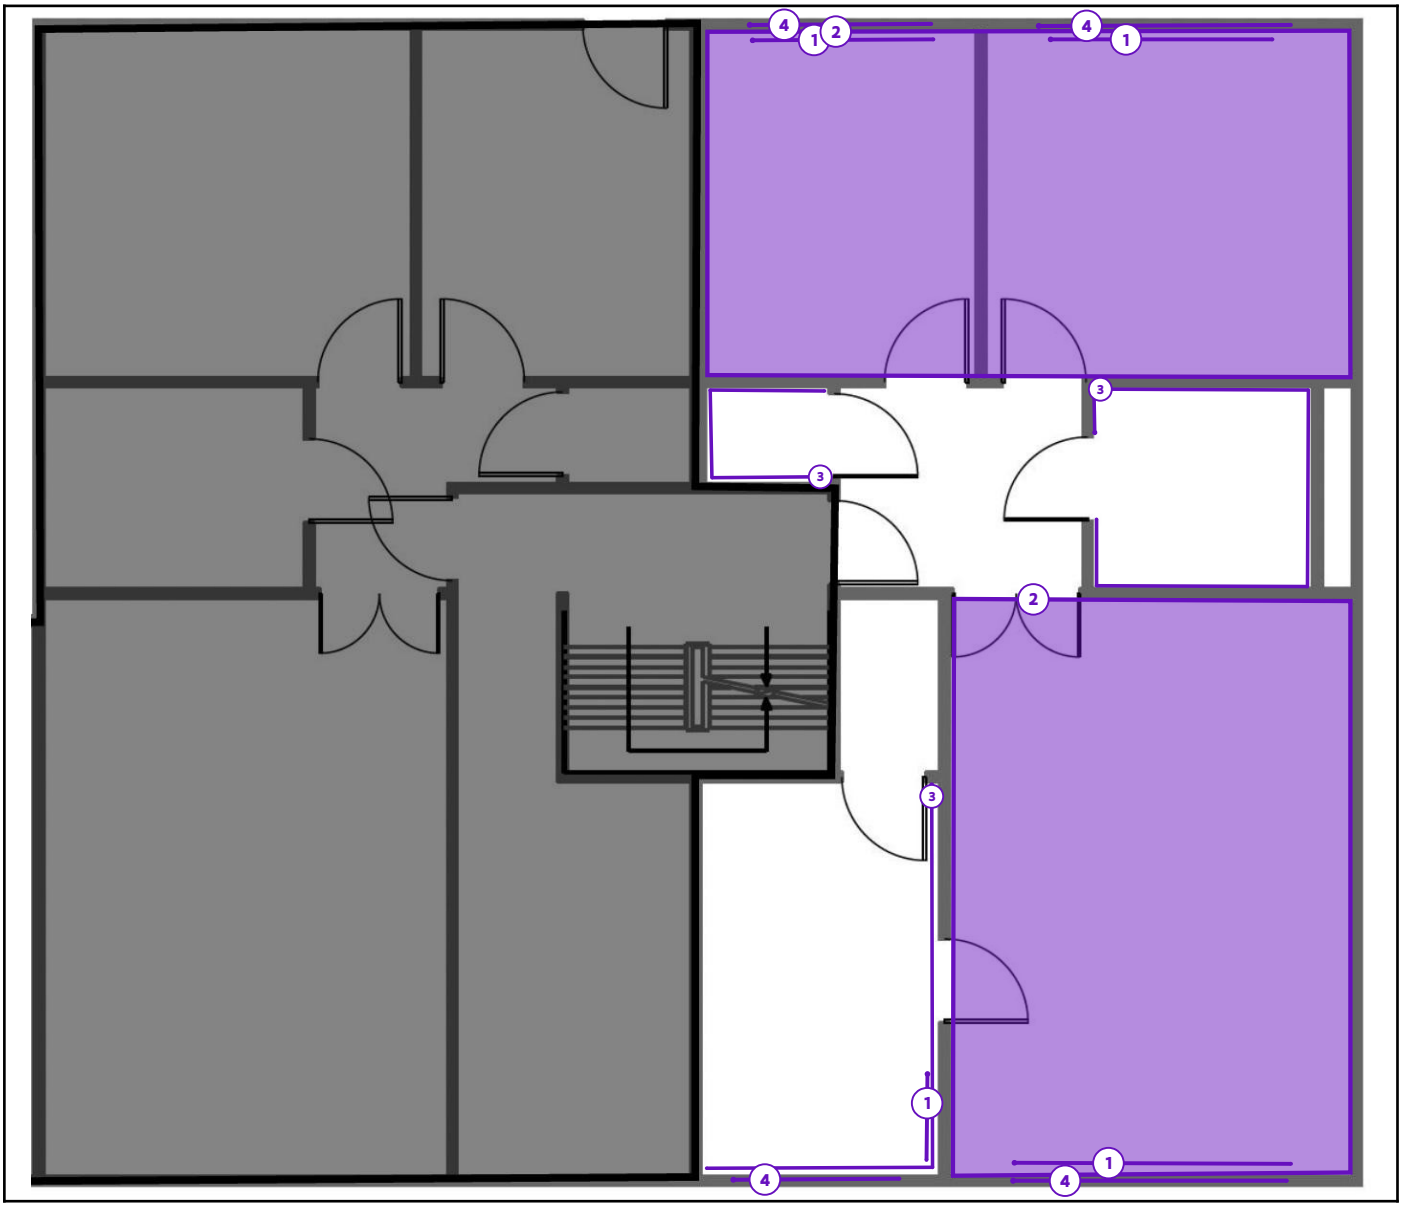
Plan 1.3: Tweede verdieping (adviezen)

Beschrijving	Type	Actie
1. Dichtingen stalen/gietijzeren radiatoren	Advies	-
2. Vloerbedekking	Advies	-
3. Gelijmde intacte wandtegels	Advies	-
4. Afdichtingsmateriaal (Silicone, kit) aan schrijnwerk	Overige ruimte of materiaal	-

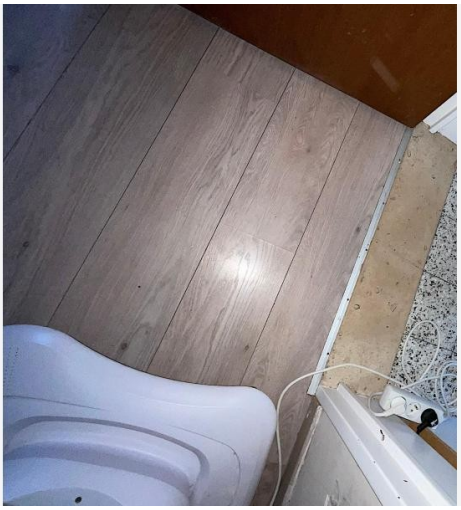
Fiche 2: Vloerbedekking

De vastgestelde vloerbedekking bevat geen asbest. Wij kunnen geen uitspraak doen over de onderliggende lagen.

Basis voor advies	De asbestdeskundige beoordeelt het materiaal als niet-asbestverdacht.
Primaire drager	Vloer

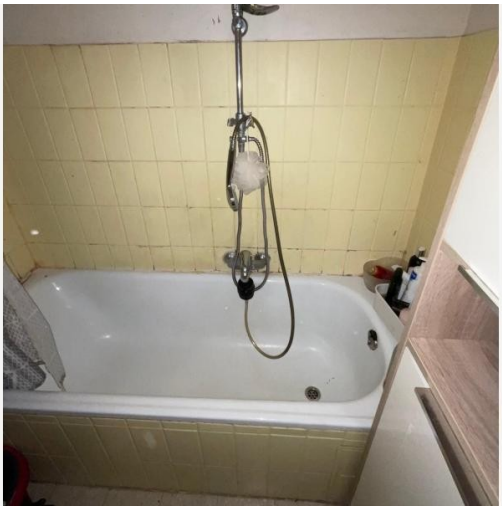
Fiche 3: Gelijmde intacte wandtegels

De wandtegels zijn intact. Wij kunnen geen uitspraak doen over de lijm dat onderliggend aanwezig is.

Basis voor advies	Mogelijkheid
Primaire drager	Binnenwand
(Asbest)materiaal	In-situ afwerkingslagen - Lijmlaag
Bindmiddel	Cement
Gebondenheid bindmiddel	Hecht
