Asbestinventarisattest

Sparrenhofstraat 142, 9100 Sint-Niklaas

Attestnummer : **20230808-000194.000**
Uitgegeven op : **08.08.2023**
Geldig tot : **08.08.2033**

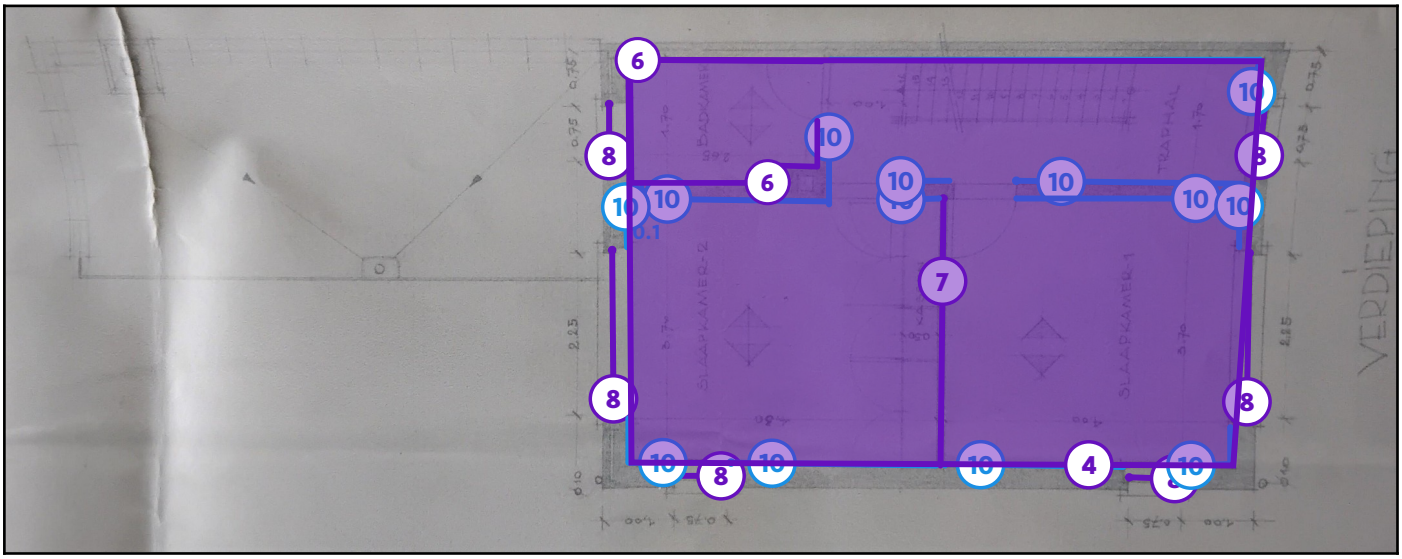
Plan 1.2: +1

Beschrijving	Type	Actie
4. Valse plafonds	Advies	-
6. Tegels - Badkamer (+1)	Advies	-
7. Muren houtafwerking	Advies	-
8. Mastiek	Advies	-
10. Muren pleister	Geen asbest	-
10.1 Code: 36438/01	Mengmonster	-

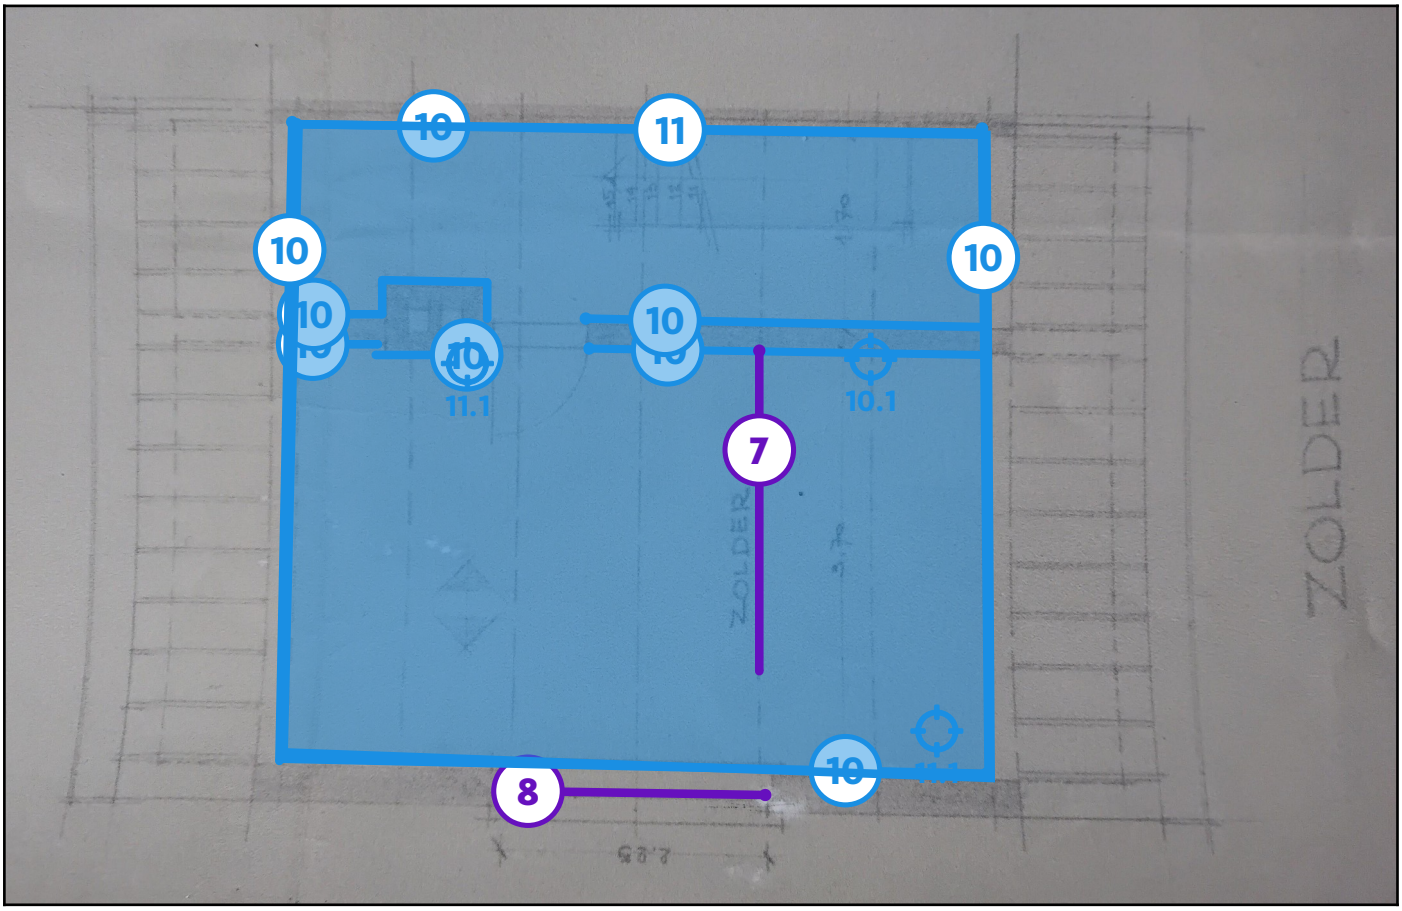
Plan 1.3: +2

Beschrijving	Type	Actie
7. Muren houtafwerking	Advies	-
8. Mastiek	Advies	-
10. Muren pleister	Geen asbest	-
10.1 Code: 36438/01	Mengmonster	-
11. Plafonds pleister (+2)	Geen asbest	-
11.1 Code: 36438/03	Mengmonster	-

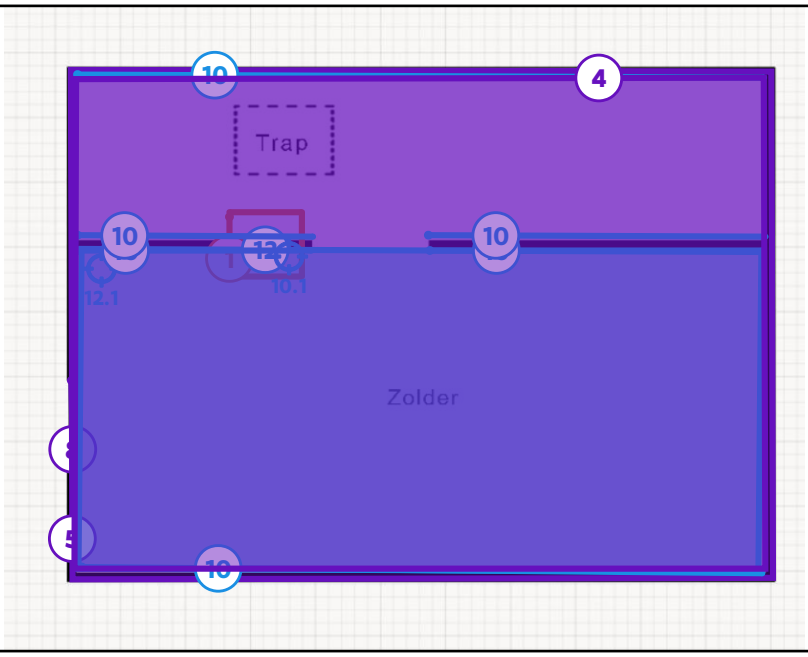
Plan 1.4: +3 (Zolder)

Beschrijving	Type	Actie
1. Leien - Schoorsteen (+2)	Asbestmateriaal	Verwijderen
4. Valse plafonds	Advies	-
5. Onderdak (+2)	Advies	-
8. Mastiek	Advies	-
10. Muren pleister	Geen asbest	-
10.1 Code: 36438/01	Mengmonster	-
12. Vilt laag onder vinyl - Zolder (+2)	Geen asbest	-
12.1 Code: 36438/02	Puntmonster	-

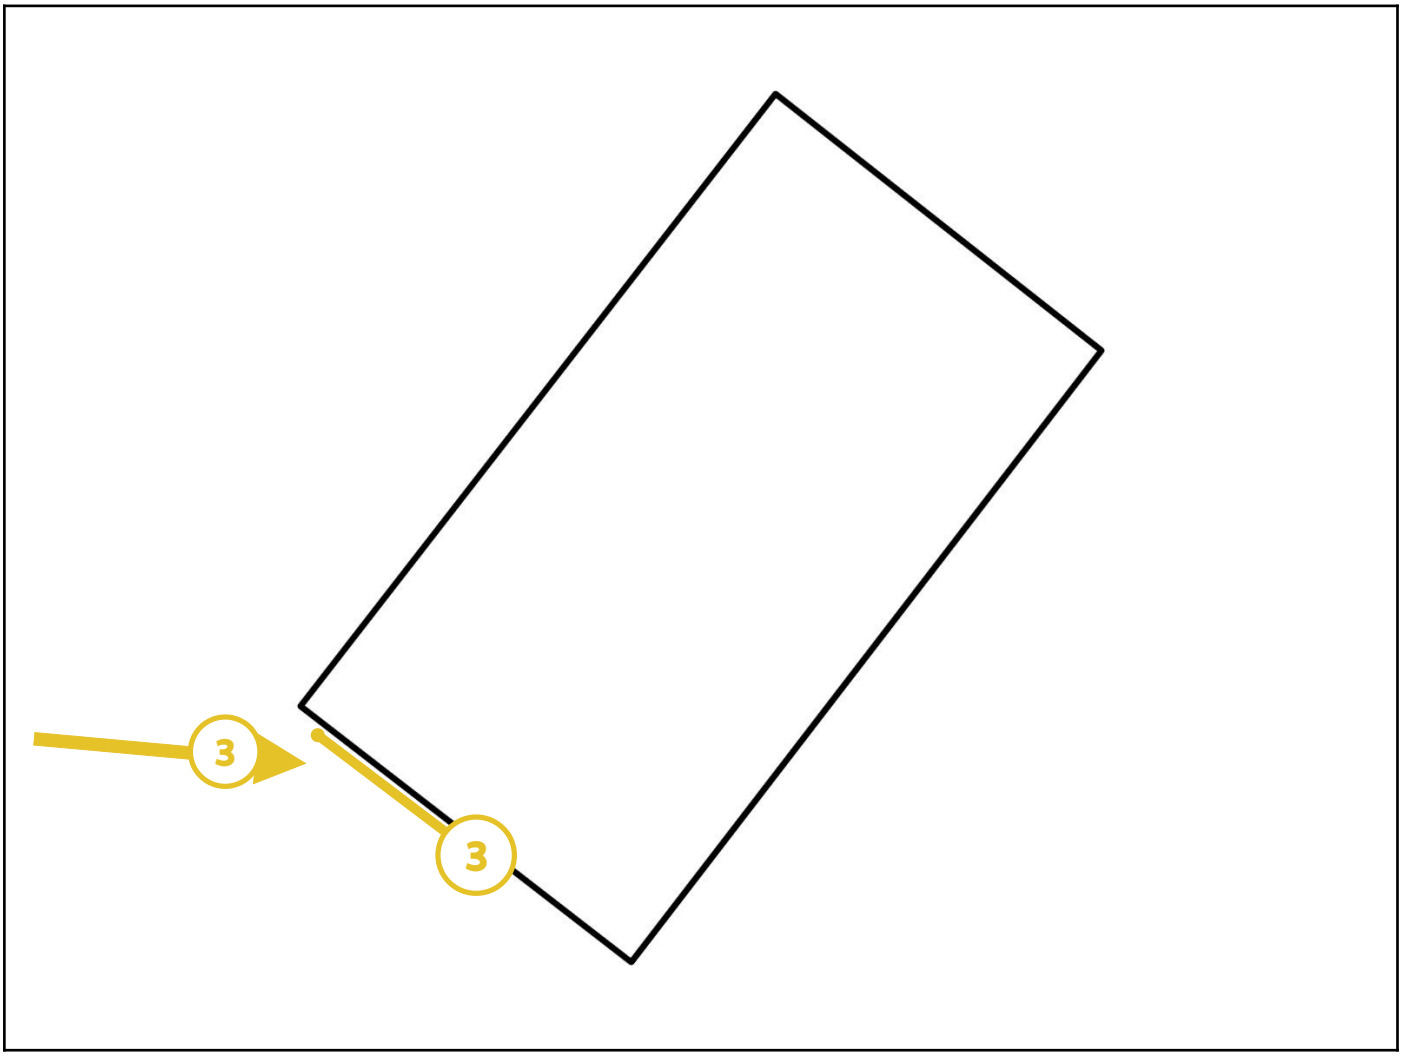
Plan 2.1: +0

Beschrijving	Type	Actie
3. Schoolbord - Tuin	Asbestmateriaal	Zorgvuldig beheren

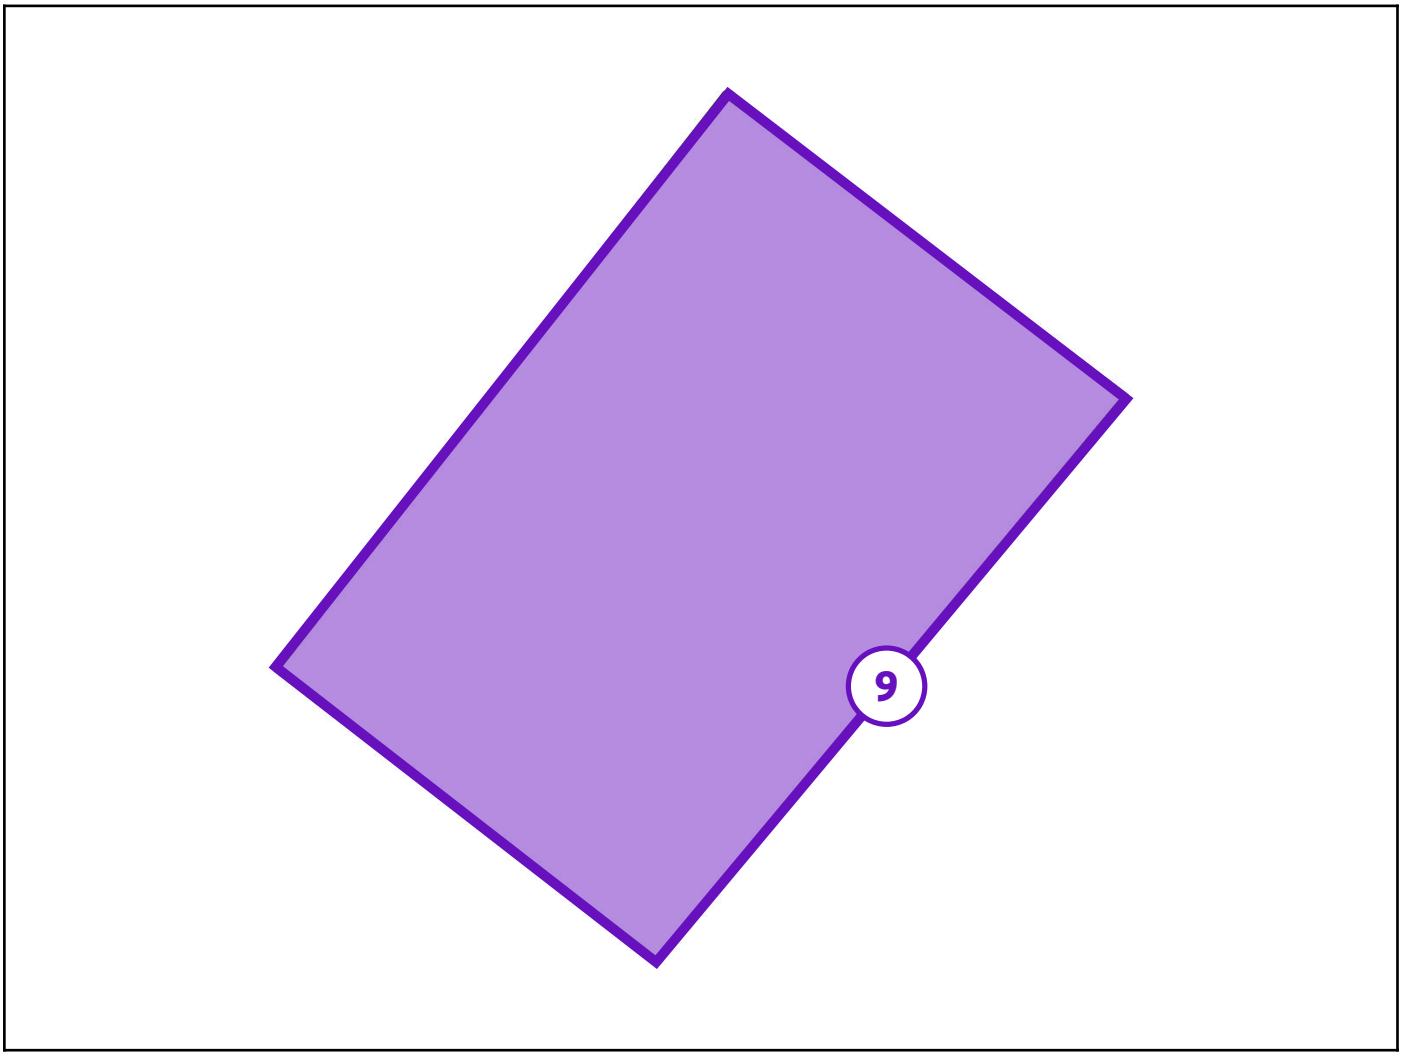
Plan 3.1: +0

Beschrijving	Type	Actie
9. Bijgebouw - Tuin	Advies	-

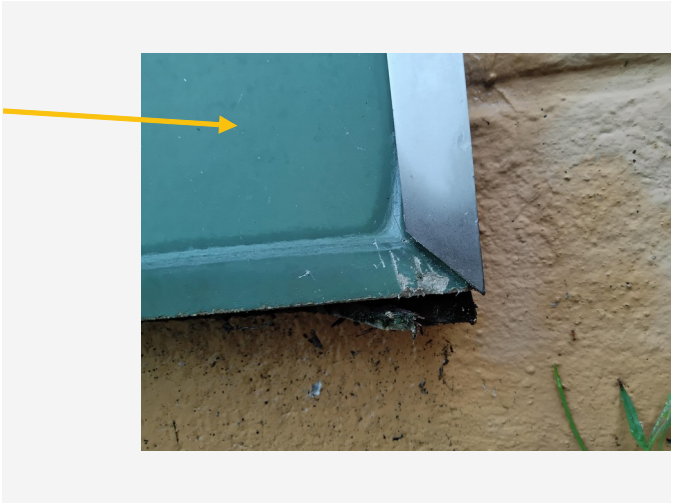
Fiche 3: Schoolbord - Tuin

Het asbestmateriaal valt onder de mijlpaal van 2040.

Eindbeoordeling materiaalrisico	Laag materiaalrisico en/of verlaagde kans op vezelvrijgave

Gebondenheid	Categorie 1: hechtgebonden in oorsprong
Asbestsoort (vezeltype)	Crocidoliet aanwezig
Asbestconcentratie	Laag (< 50%)
Afschermingsgraad van het gehele materiaal	Geheel of deels vrij aan de buitenlucht
Toestand van het materiaal	Licht beschadigd, licht verweerd. Intact materiaal type Pical – asbestboard of categorie III 'gebondenheid'

Beschrijving	Schoolbord - Tuin
Omgeving	Buiten
Primaire drager	Wand buitenschil
Asbestmateriaal	Plaat, paneel, tablet - Geëmailleerd, type Glasal
Bindmiddel van asbestmateriaal	Cement
Gebondenheid op basis van bindmiddel	Hecht
Hoeveelheid (oppervlakte - dikte - aantal)	• 2,00 m^2 - 1,50 cm - 1 stuk
Totaal volume	0,03 m^3
Eenvoudig bereikbaar	Ja
Bevestigingswijze	• Geklemd
Identificatiemethode	Vaststelling zonder monstername

Zorgvuldig beheren

- Zorg voor een veilig beheer. Vermijd het beschadigen van het asbestmateriaal. Controleer de toestand jaarlijks op wijzigingen.

- Eenvoudige handelingen: mag via doe-het-zelf of door werknemer(s) met opleidingsattest eenvoudige handelingen
  Mag in eenvoudige handelingen verwijderd worden, indien het in één geheel verwijderd wordt.

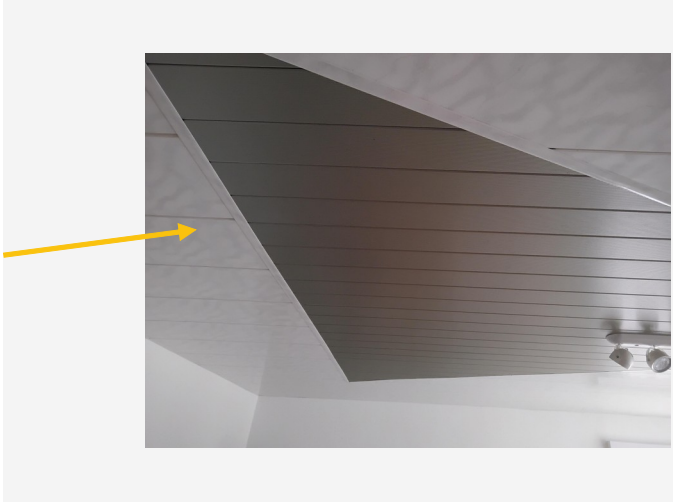
Fiche 4: Valse plafonds

Achter de valse plafonds (niet-asbestverdacht) zouden er mogelijk nog asbest (verdachte) toepassingen kunnen aanwezig zijn. Achterliggende materialen alleen bereikbaar door destructief onderzoek.

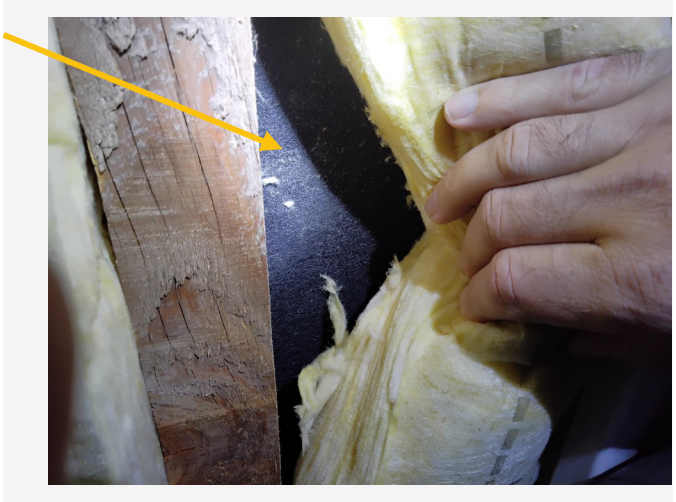
Fiche 5: Onderdak (+2)

Onderdak gecontroleerd, hierbij is niets asbestverdacht aangetroffen.

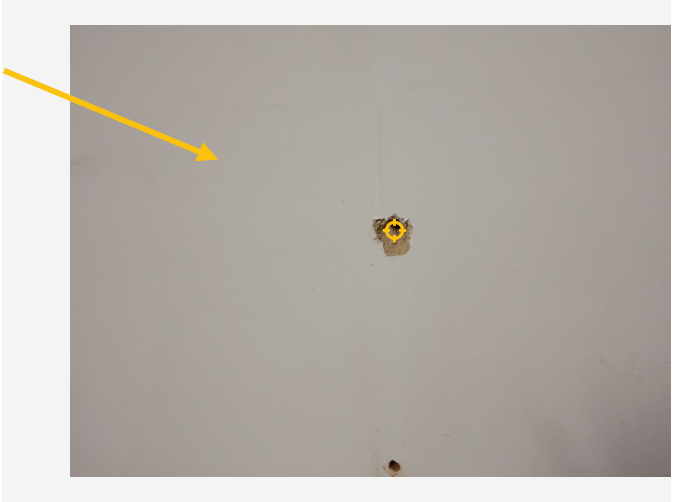
Fiche 10: Muren pleister

Geen asbest

#	Type	Referentie	Resultaat
10.1	Mengmonster	36438/01	Geen asbest
