# Asbestinventarisatetest

Sportpleinstraat 17, 9220 Hamme

Attestnummer : 20240514-000786.000

Uitgegeven op : 14.05.2024

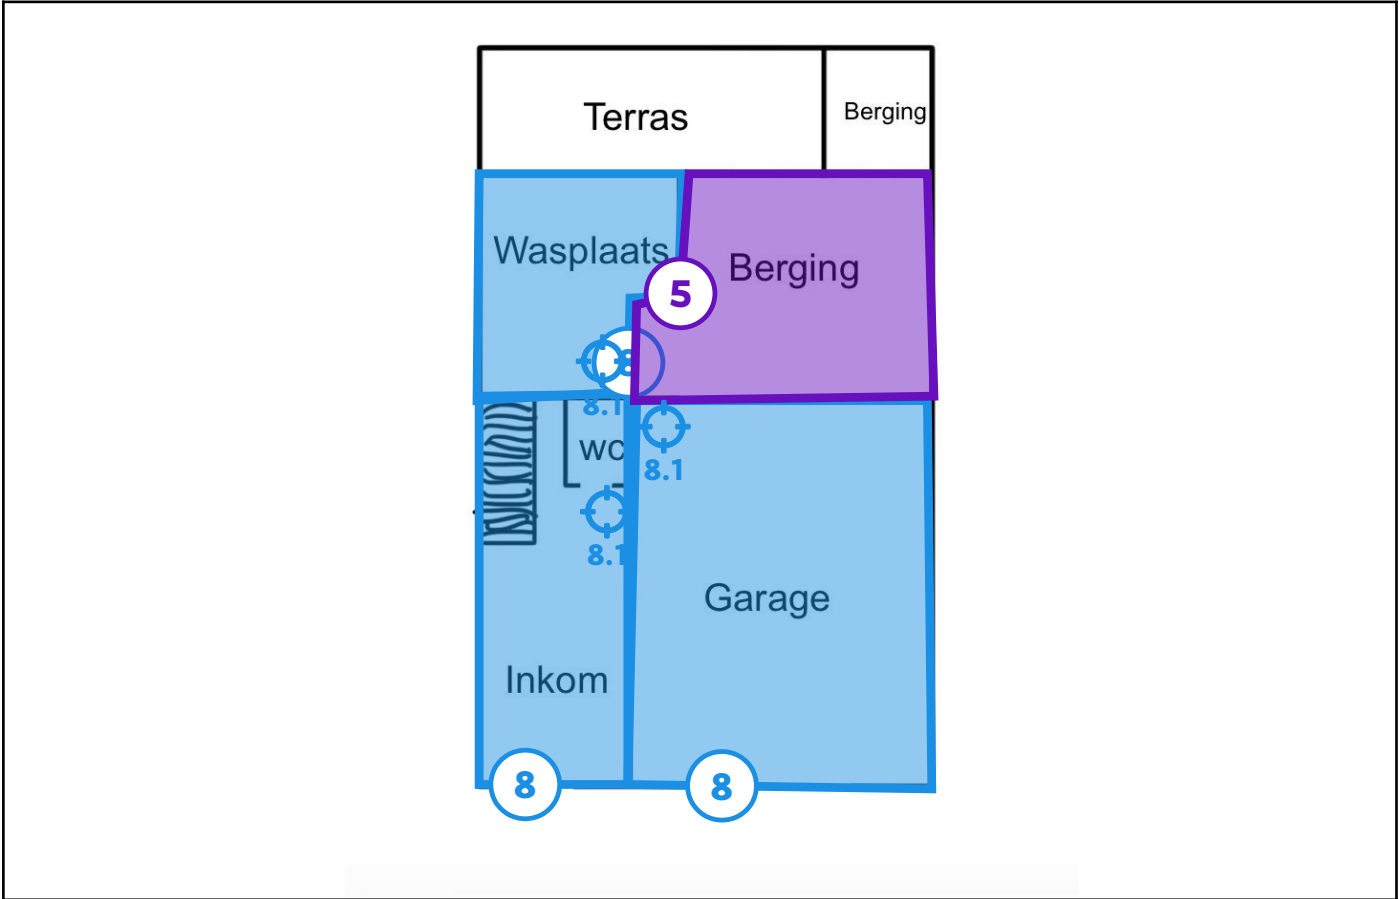
## Plan 1.2: Grondplan gelijkvloers

| Beschrijving | Type | Actie |
|---|---|---|
| 8.1 Code: 34096/02 | Mengmonster | - |

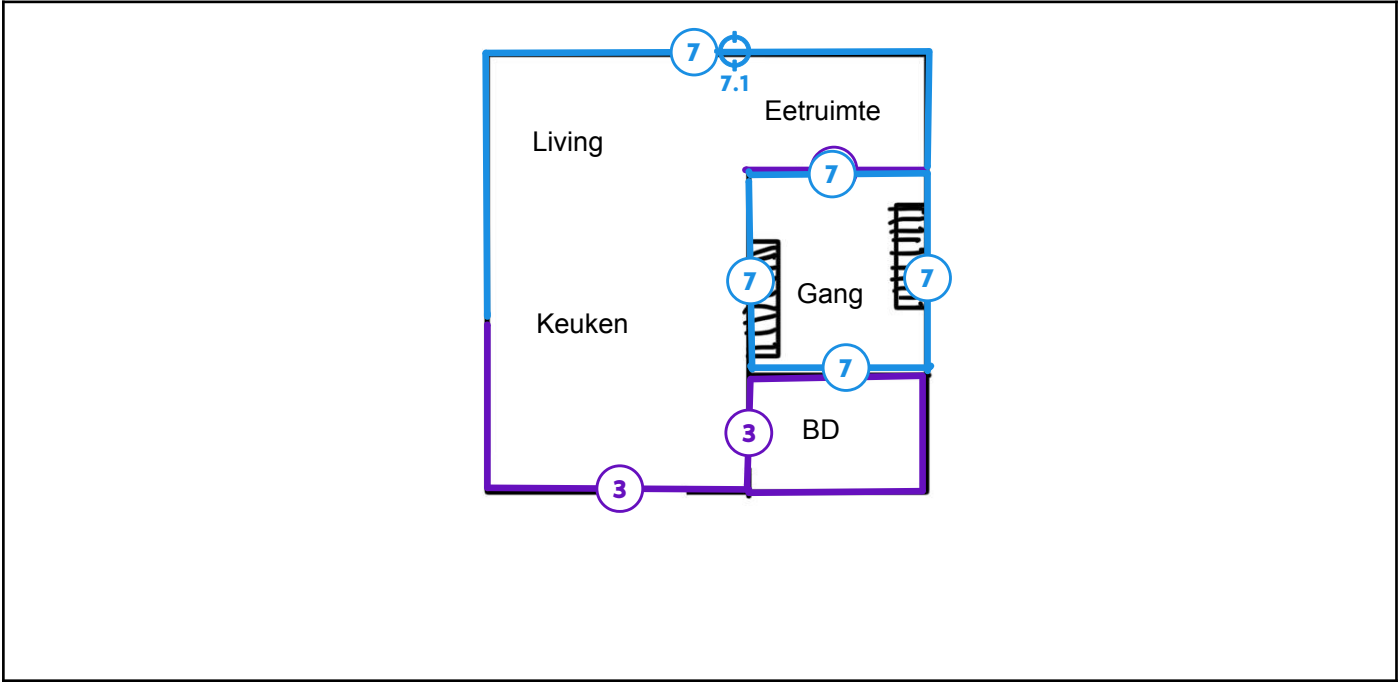
## Plan 1.3: Grondplan eerste verdieping

| Beschrijving | Type | Actie |
|---|---|---|
| 7.1 Code: 34096/01 | Mengmonster | - |

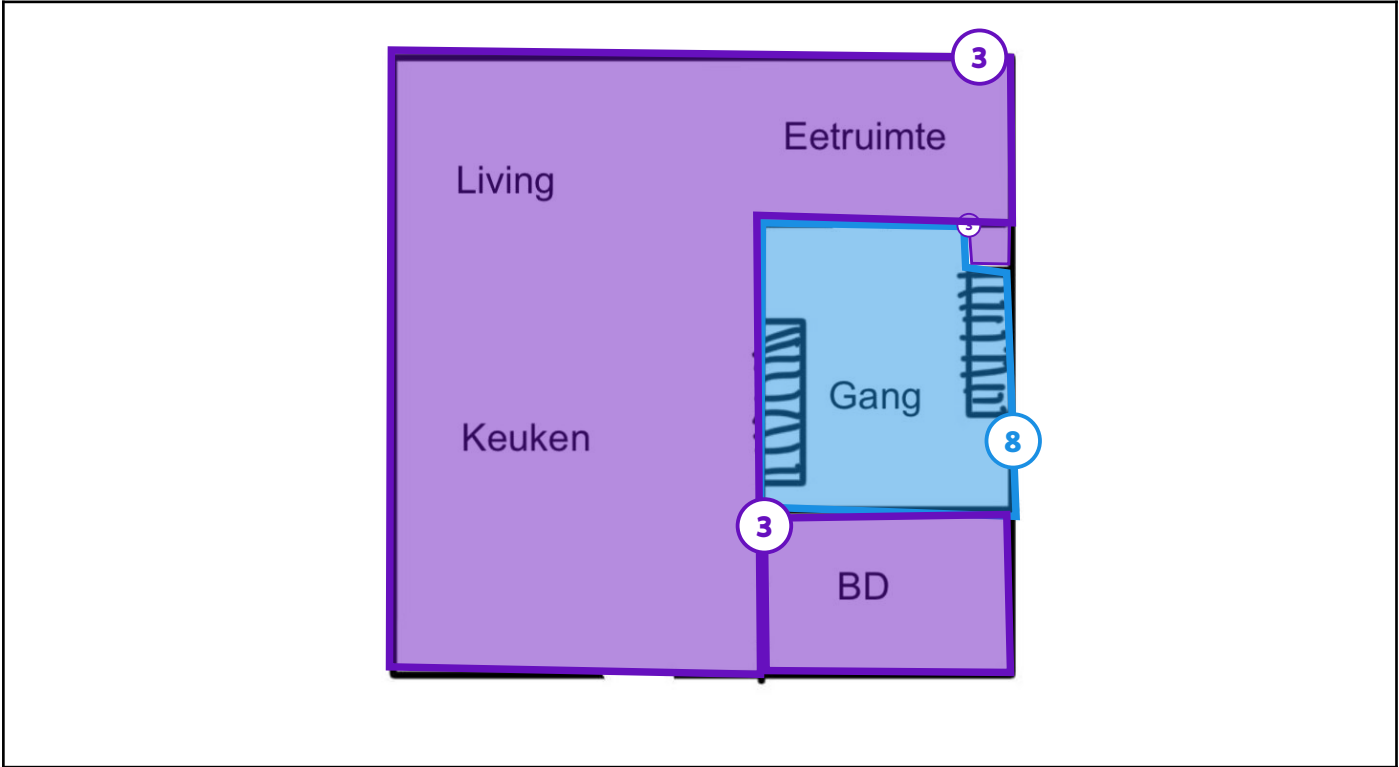
# Plan 1.4: Grondplan eerste verdieping

| Beschrijving | Type | Actie |
|---|---|---|
| 8. Pleisterwerk plafonds | Geen asbest | - |

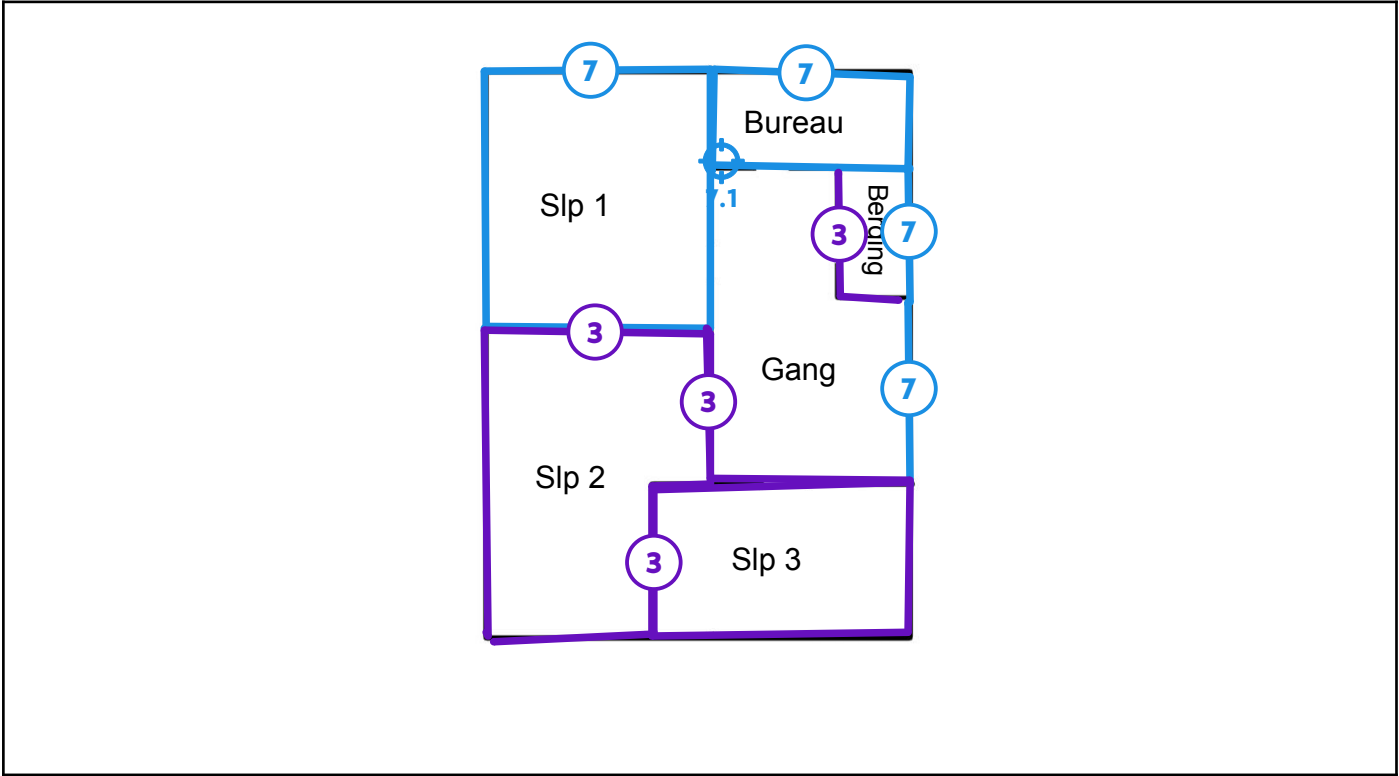
## Plan 1.5: Grondplan tweede verdieping

| Beschrijving | Type | Actie |
|---|---|---|
| 7.1 Code: 34096/01 | Mengmonster | - |

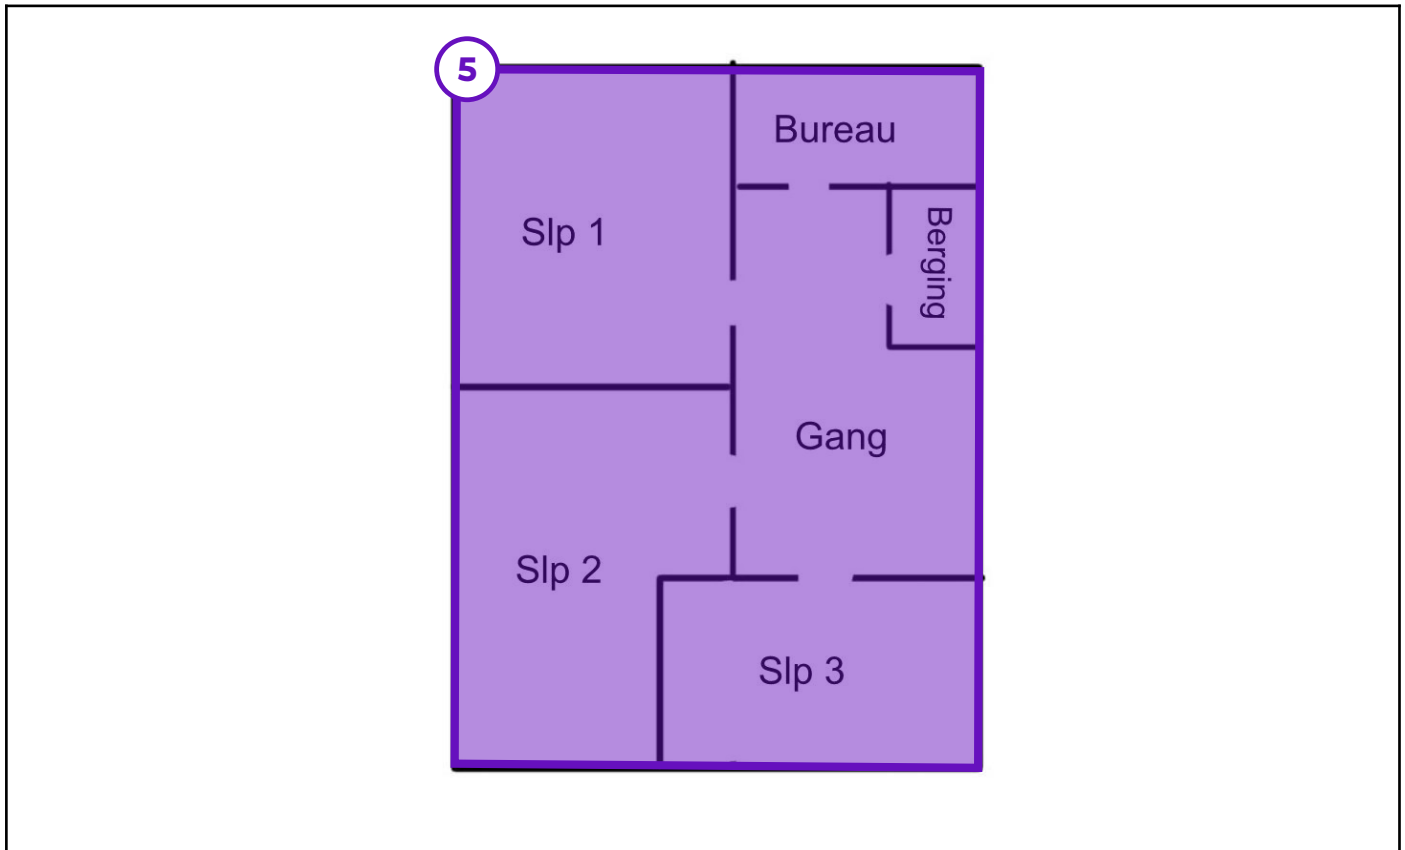
## Plan 1.6: Grondplan tweede verdieping

| Beschrijving | Type | Actie |
|---|---|---|
| 5. Valse plafonds | Advies | - |

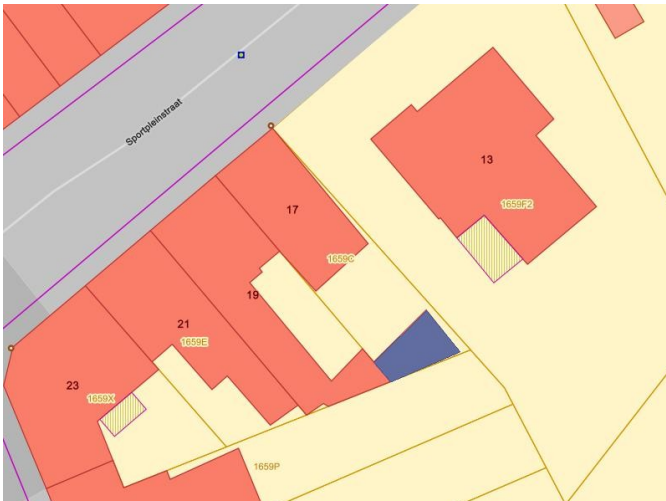
## Zone 2: Tuinhuis

- 0 Asbestmaterialen
- 0 Beperkingen
- 0 Uitsluitingen
- 0 Roerende goederen
- 0 Puin, steenslag, (water)bodem
- 1 Adviezen
- 1 Geen asbest
