# Asbestinventarisatetest

Valkstraat 4, 9111 Sint-Niklaas

Attestnummer : 20251006-000394.000

Uitgegeven op : 06.10.2025

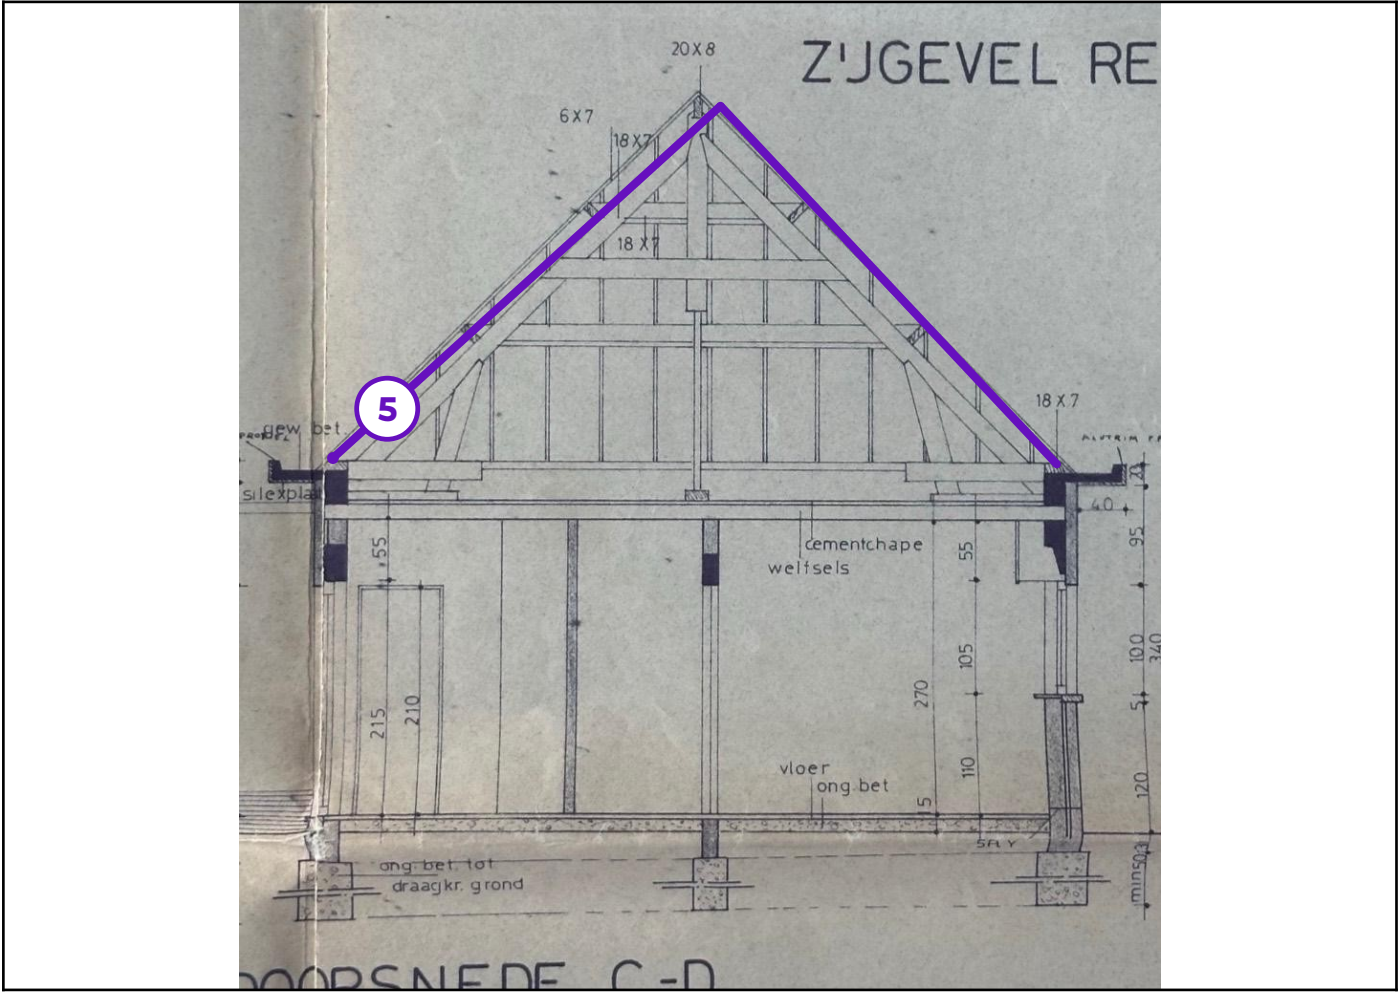
# Plan 1.3: Doorsnede

| Beschrijving | Type | Actie |
|---|---|---|
| 5. Onderdak hoofdgebouw | Advies | - |

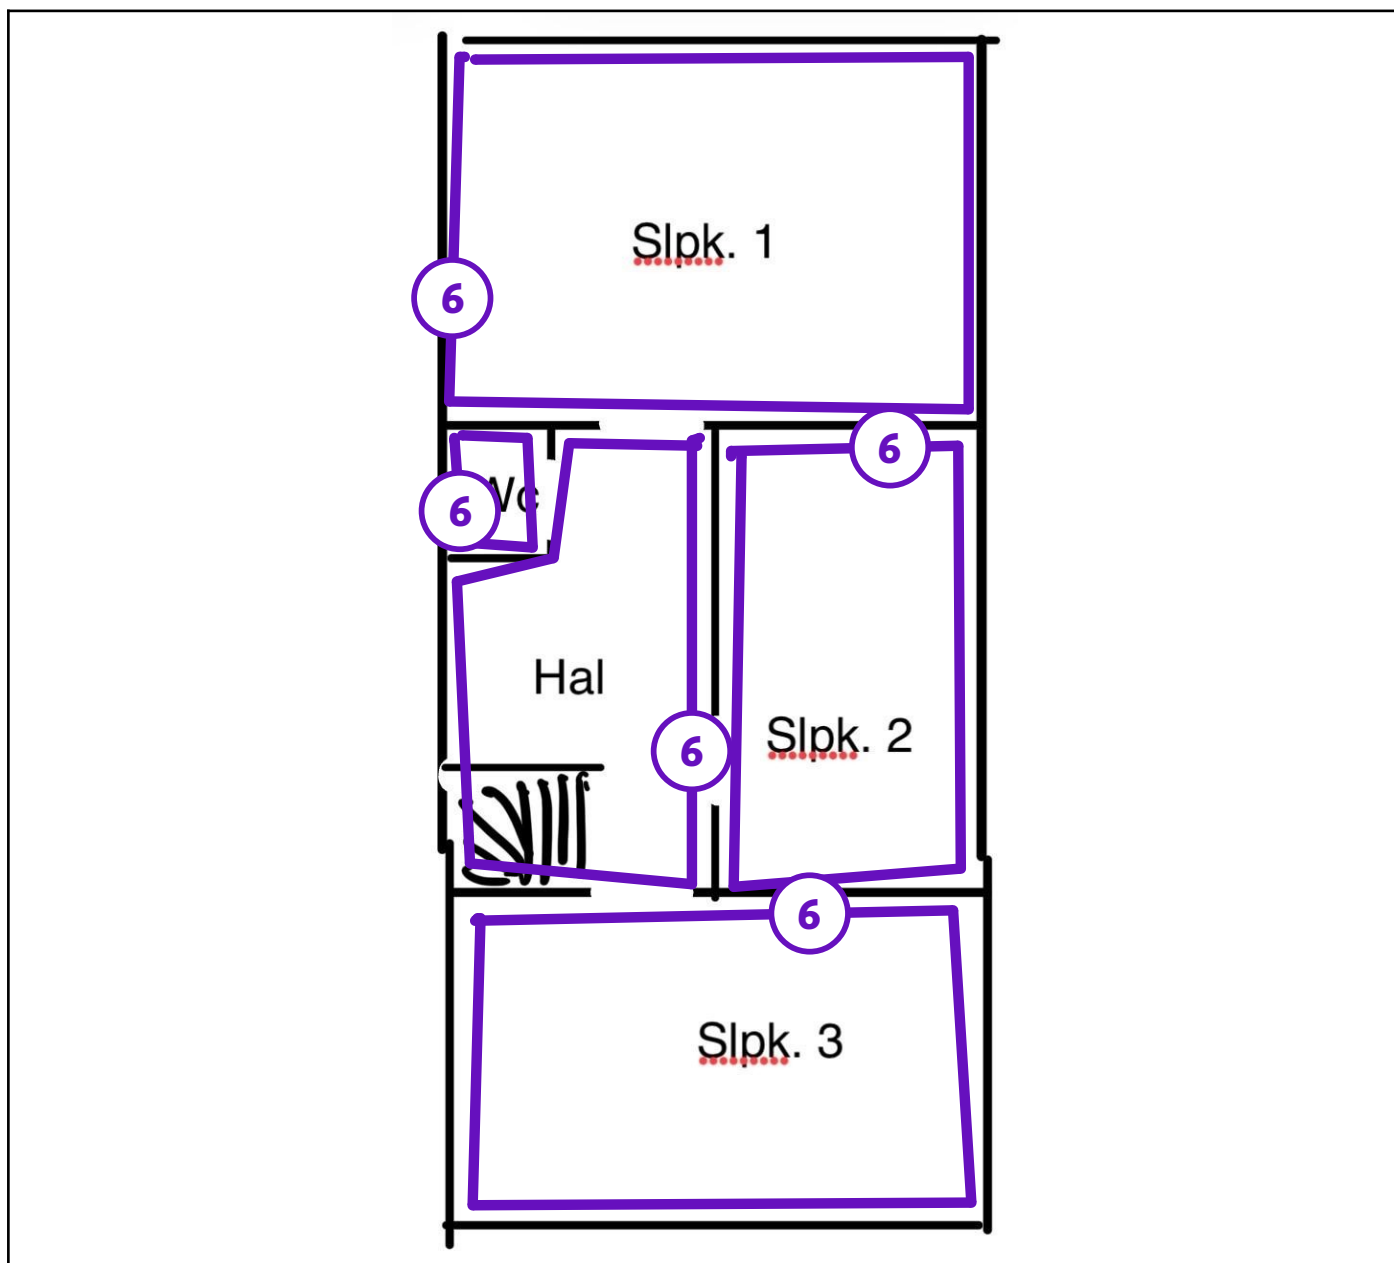
## Plan 1.4: 1 ste verdieping

| Beschrijving | Type | Actie |
|---|---|---|
| 6. Planchetten op 1 ste verdieping | Advies | - |

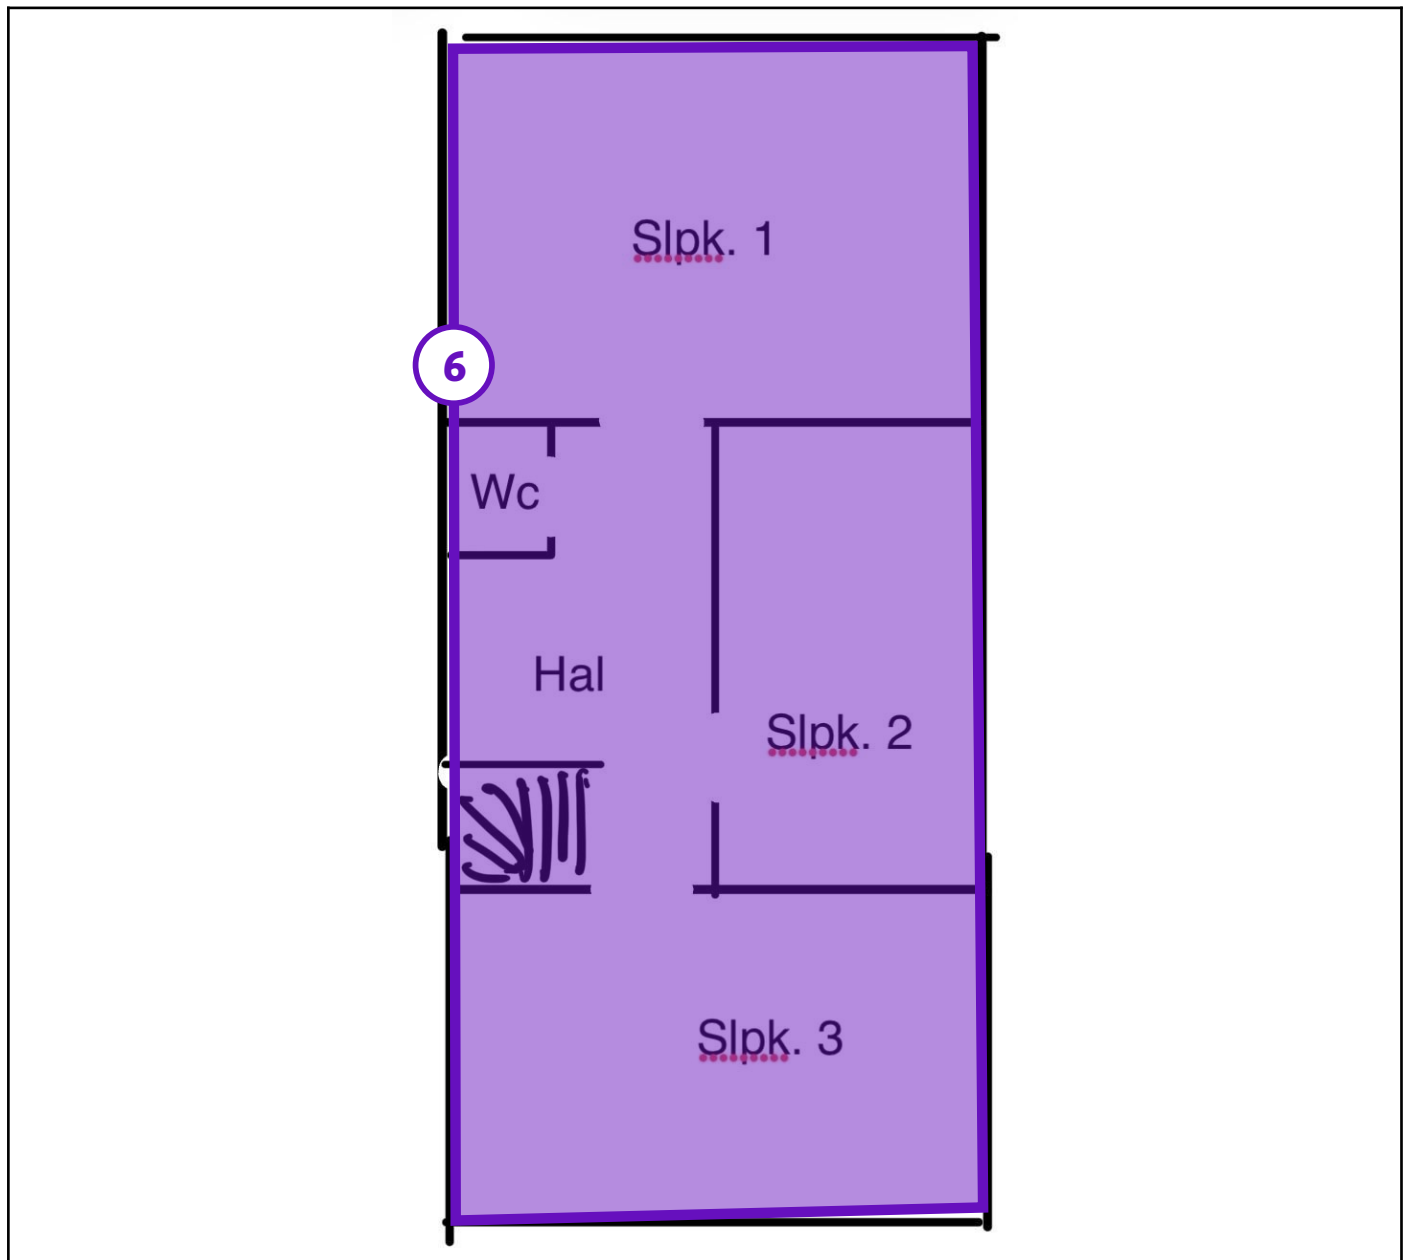
## Plan 1.5: 1 ste verdieping

| Beschrijving | Type | Actie |
|---|---|---|
| 6. Planchetten op 1 ste verdieping | Advies | - |

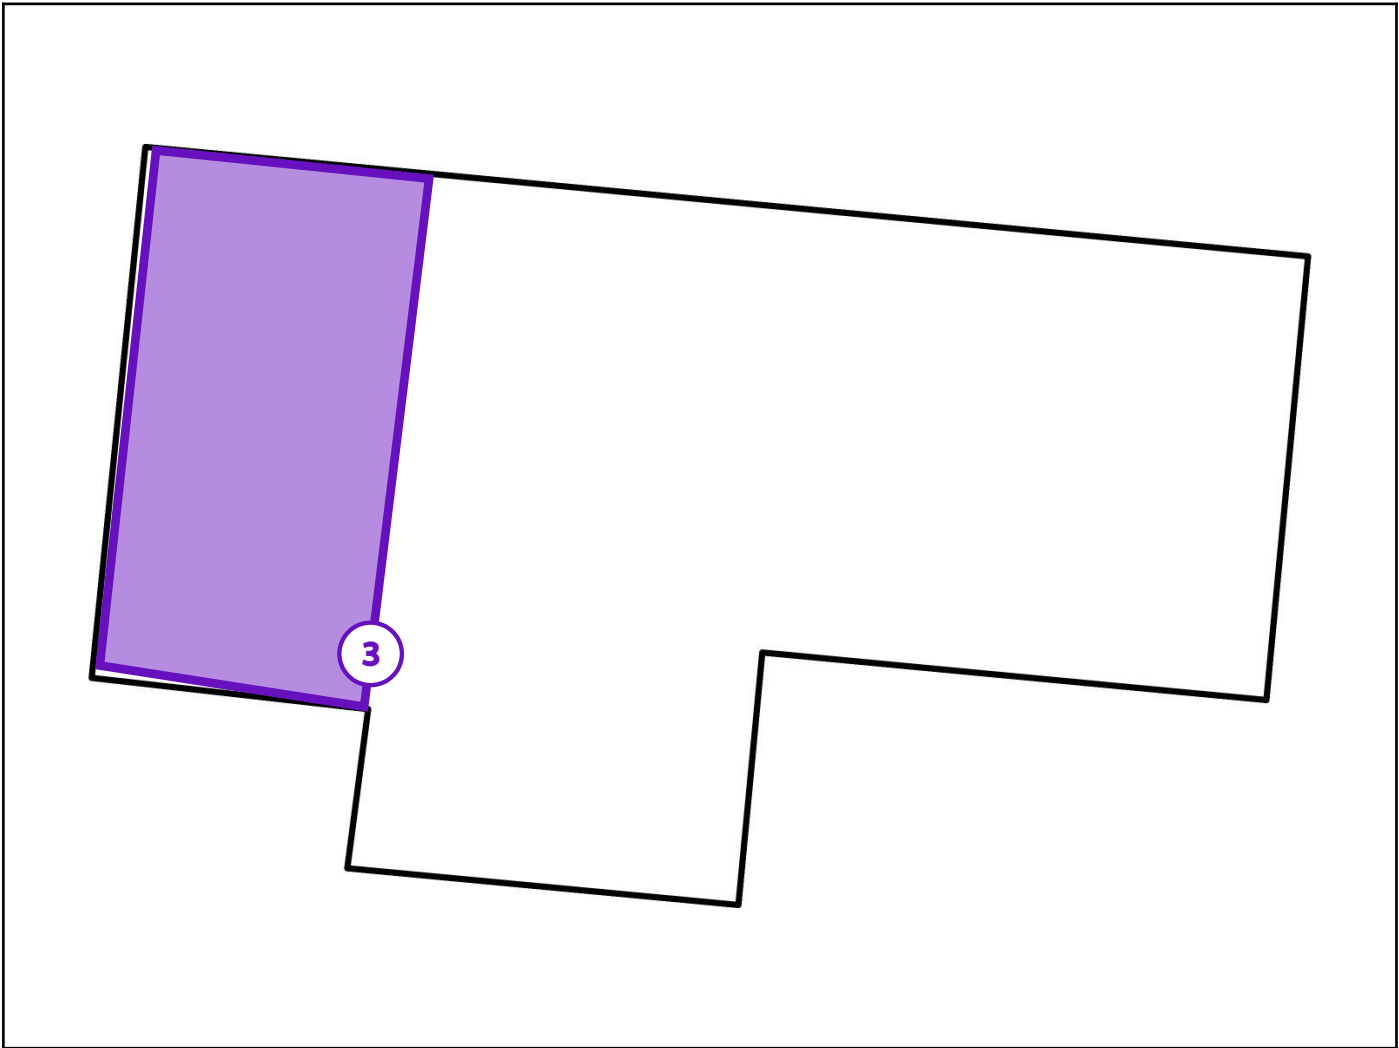
# Plan 1.7: Hoofdgebouw plan

| Beschrijving | Type | Actie |
|---|---|---|
| 3. Afdak achter de woning | Advies | - |

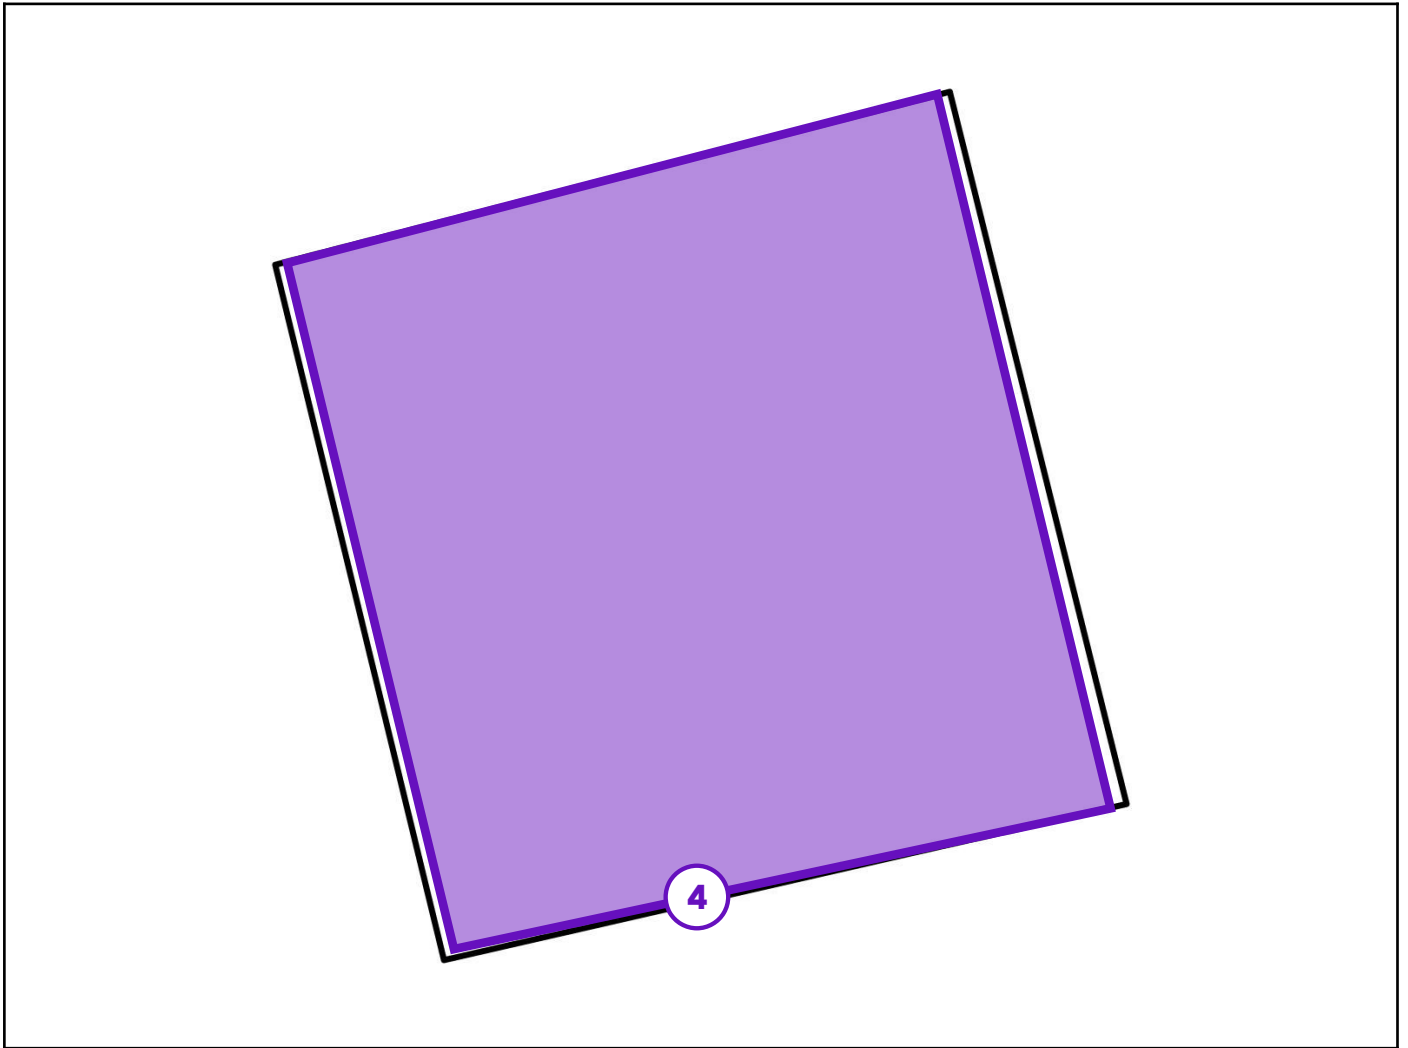
## Plan 2.1: Tuinhuis plan

| Beschrijving | Type | Actie |
|---|---|---|
| 4. Tuinhuis | Advies | - |

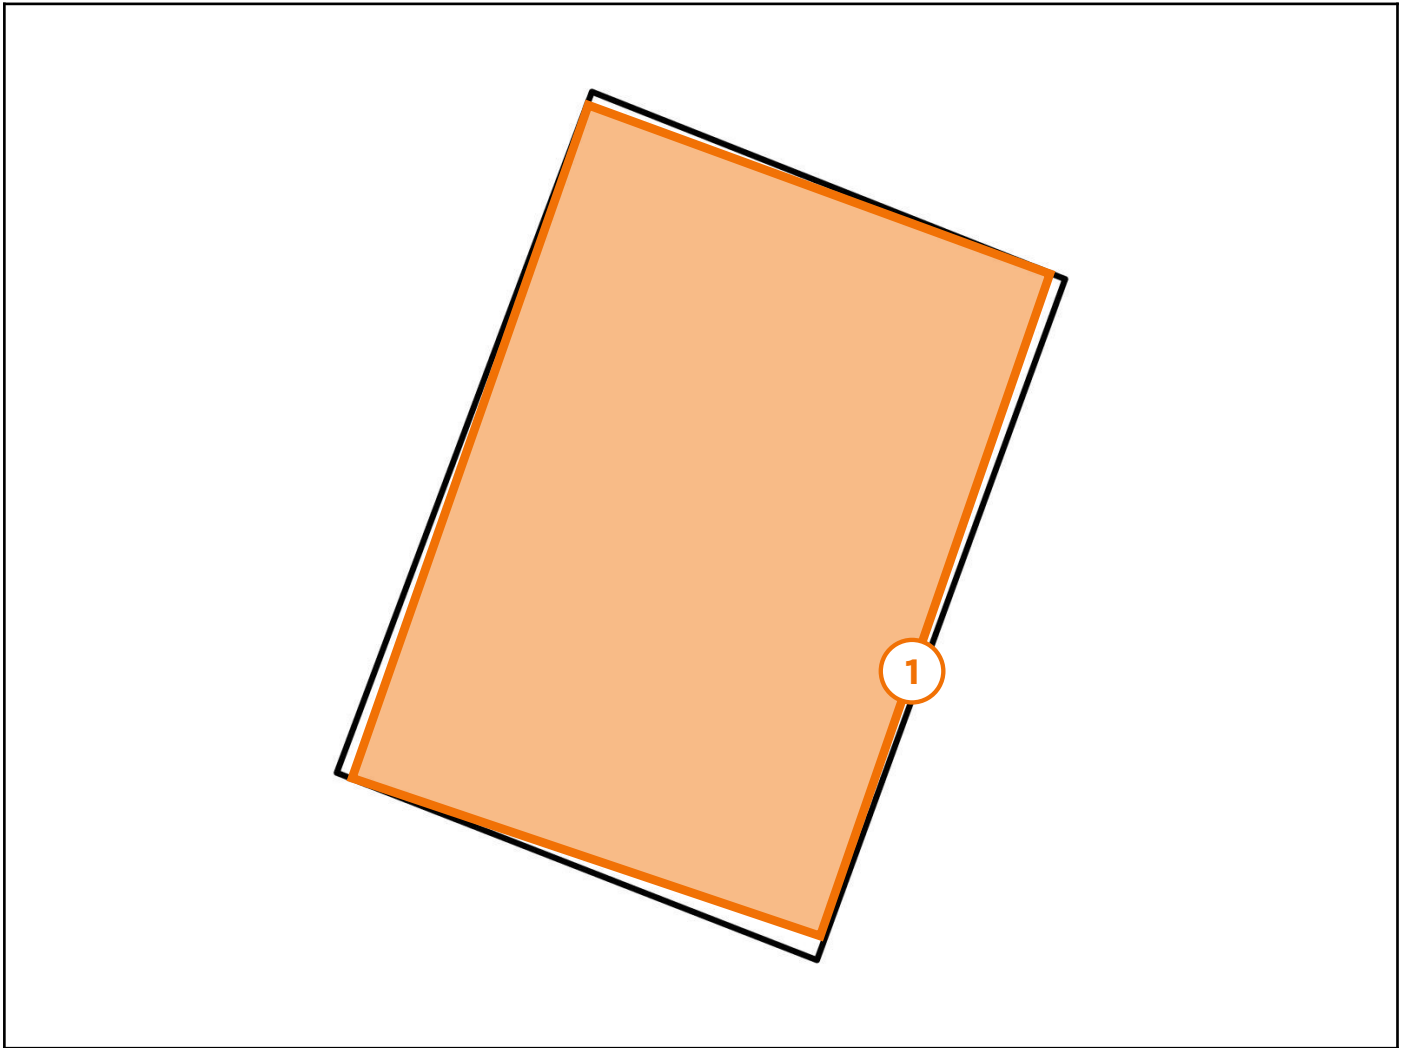
## Plan 3.1: Houtopslag plan

| Beschrijving | Type | Actie |
|---|---|---|
| 1. Dak houtopslag golfplaten | Asbestmateriaal | <a href="#">Verwijderen</a> |

- Eenvoudige handelingen: mag via doe-het-zelf of door werknemer(s) met opleidingsattest eenvoudige handelingen  
Wij adviseren om dit te laten verwijderen door een aannemer.  
De toepassing voor en tijdens het verwijderen steeds goed bevochtigen en/of fixeren.  
Het afval op een correcte manier afvoeren en verpakken.  
Draag steeds een ffp3 mondkmasker of een halfgelaatsmasker met P 3 filter.
