# Asbestinventarisatetest

Zieklien 54, 9000 Gent

Attestnummer : 20250319-000199.000

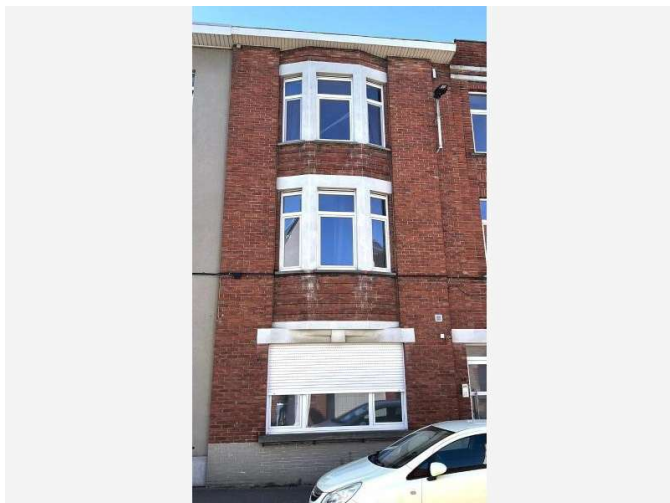
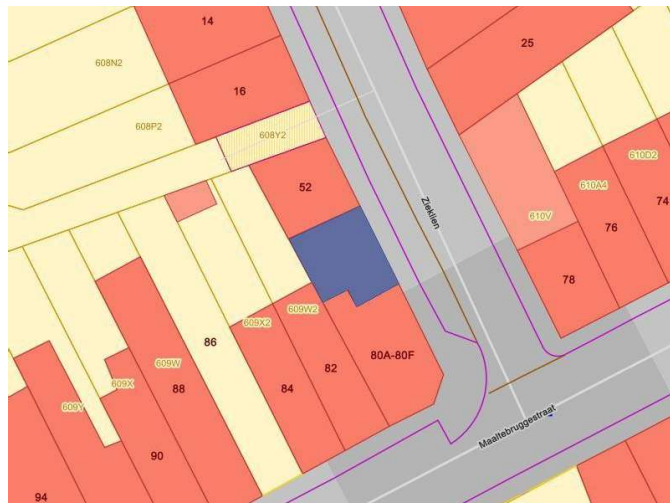
Eindconclusie:

**Asbestveilig** (maar niet asbestvrij)

Tijdens de inspectie vastgesteld:

**1**

Asbestmateriaal

Beperking

| 1 | Asbestmateriaal | Zorgvuldig beheren |

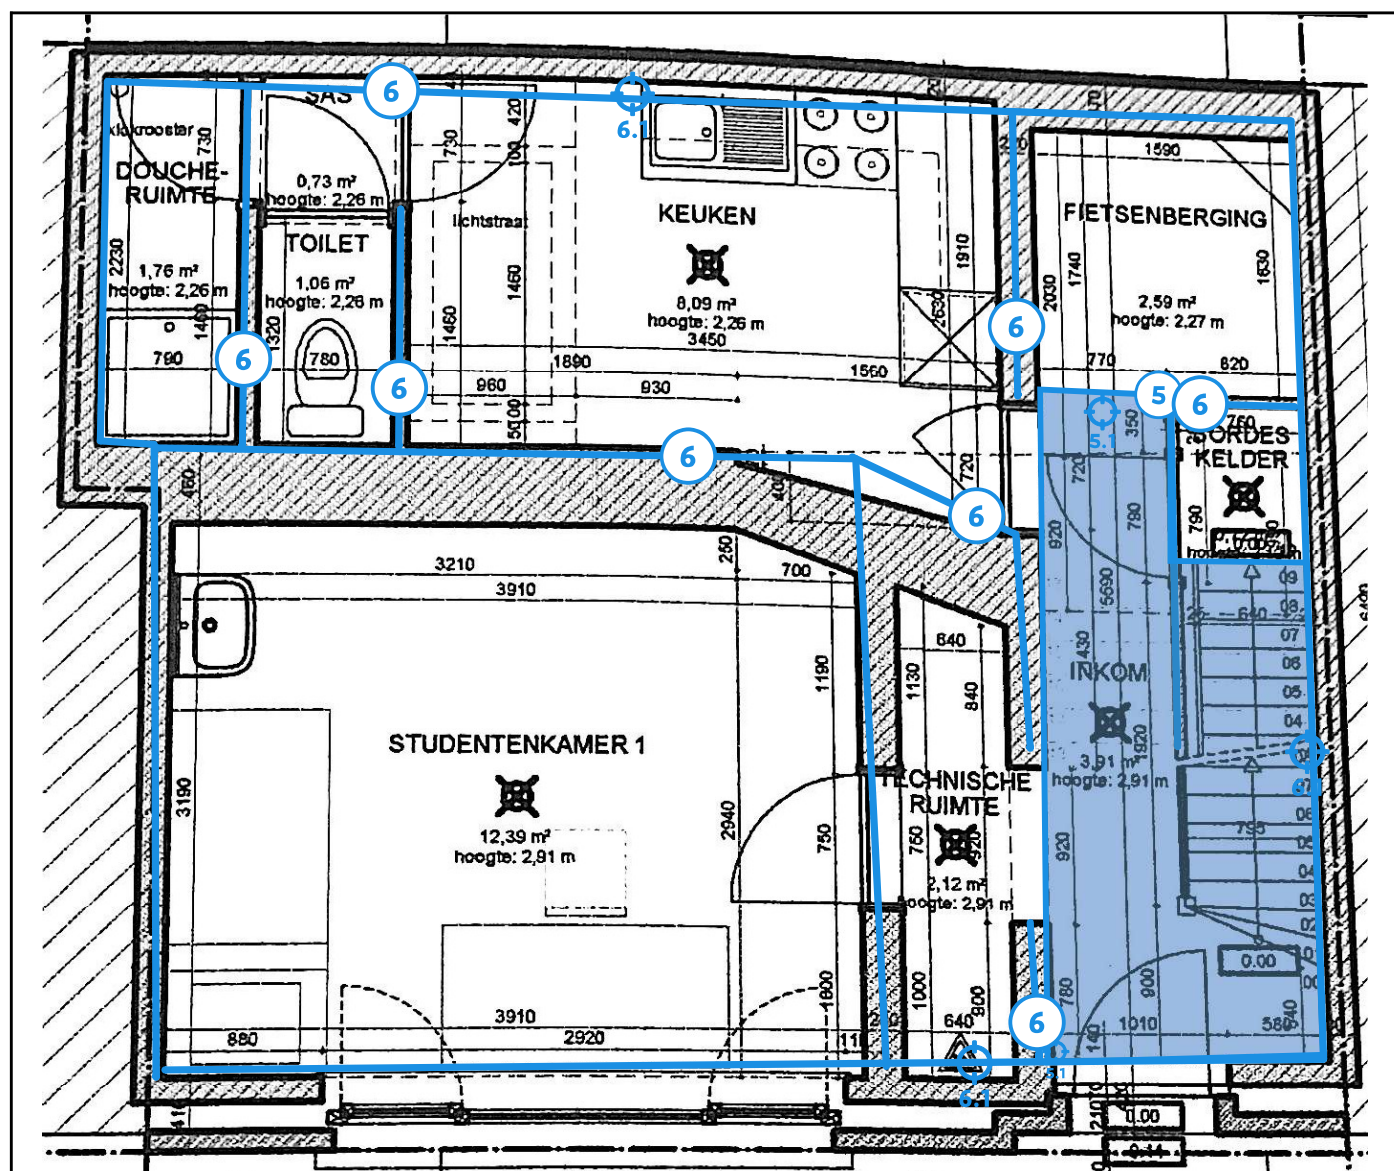
## Plan 1.3: Gelijkvloers (pleisterwerk)

| Beschrijving | Type | Actie |
|---|---|---|
| 6.1 Code: MM01 | Mengmonster | - |

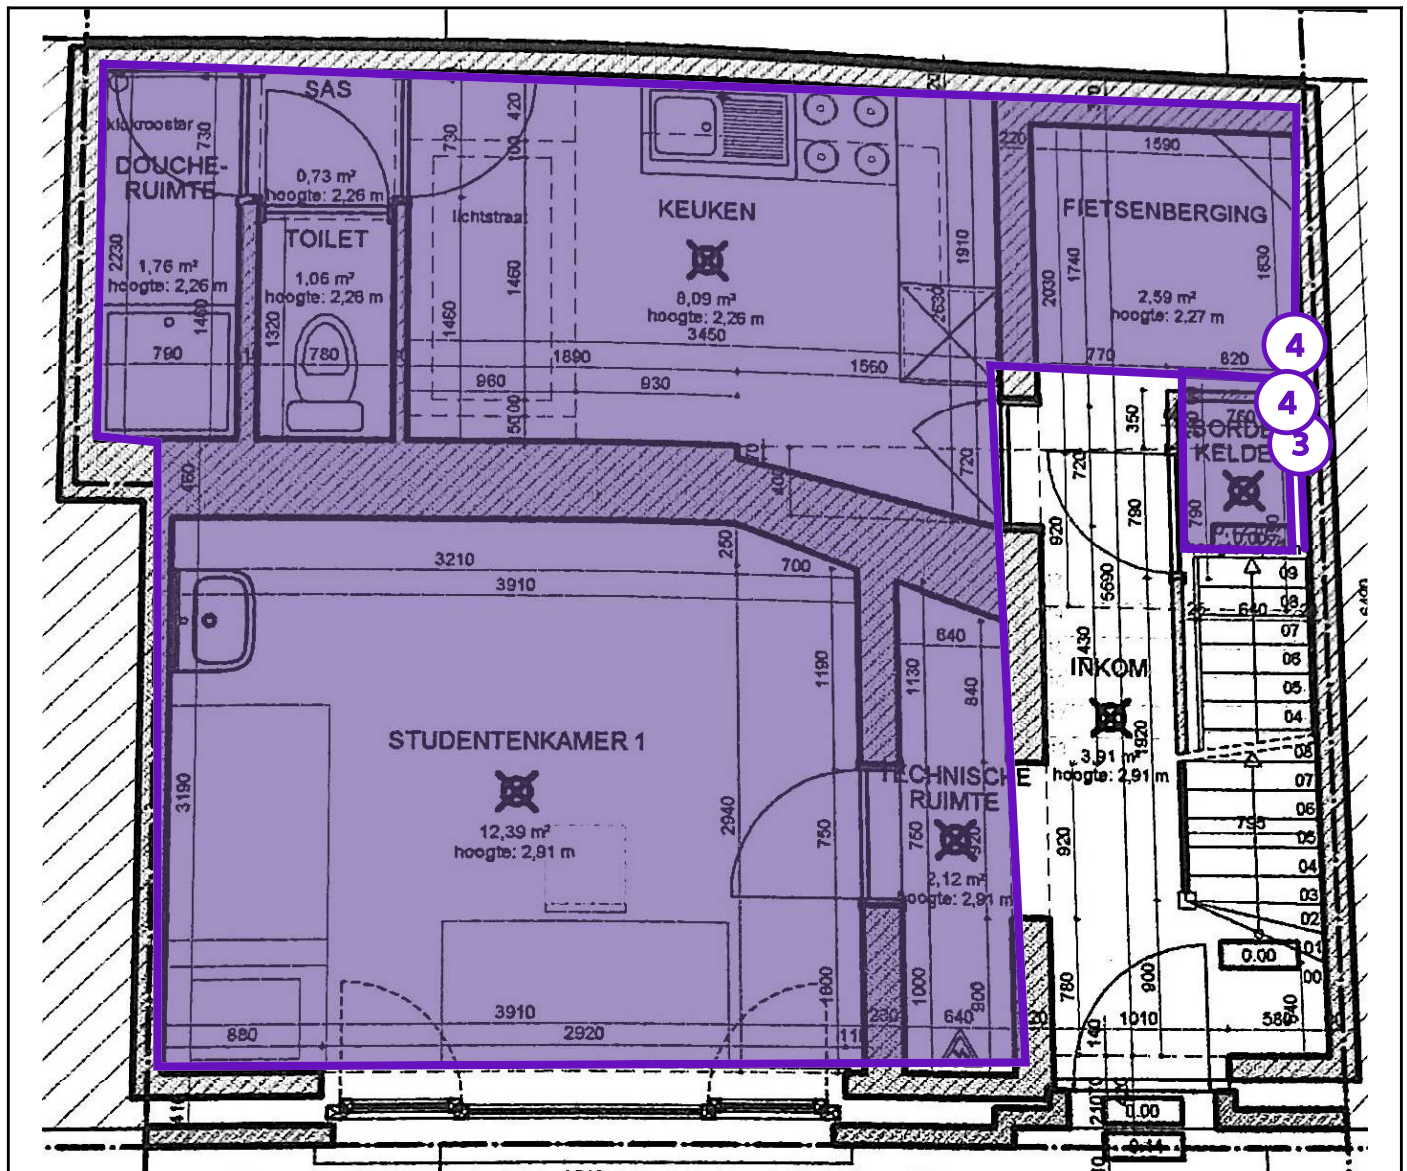
## Plan 1.4: Gelijkvloers (adviezen)

| Beschrijving | Type | Actie |
|---|---|---|
| 4. Plafonds uit niet asbestverdacht materiaal | Advies | - |

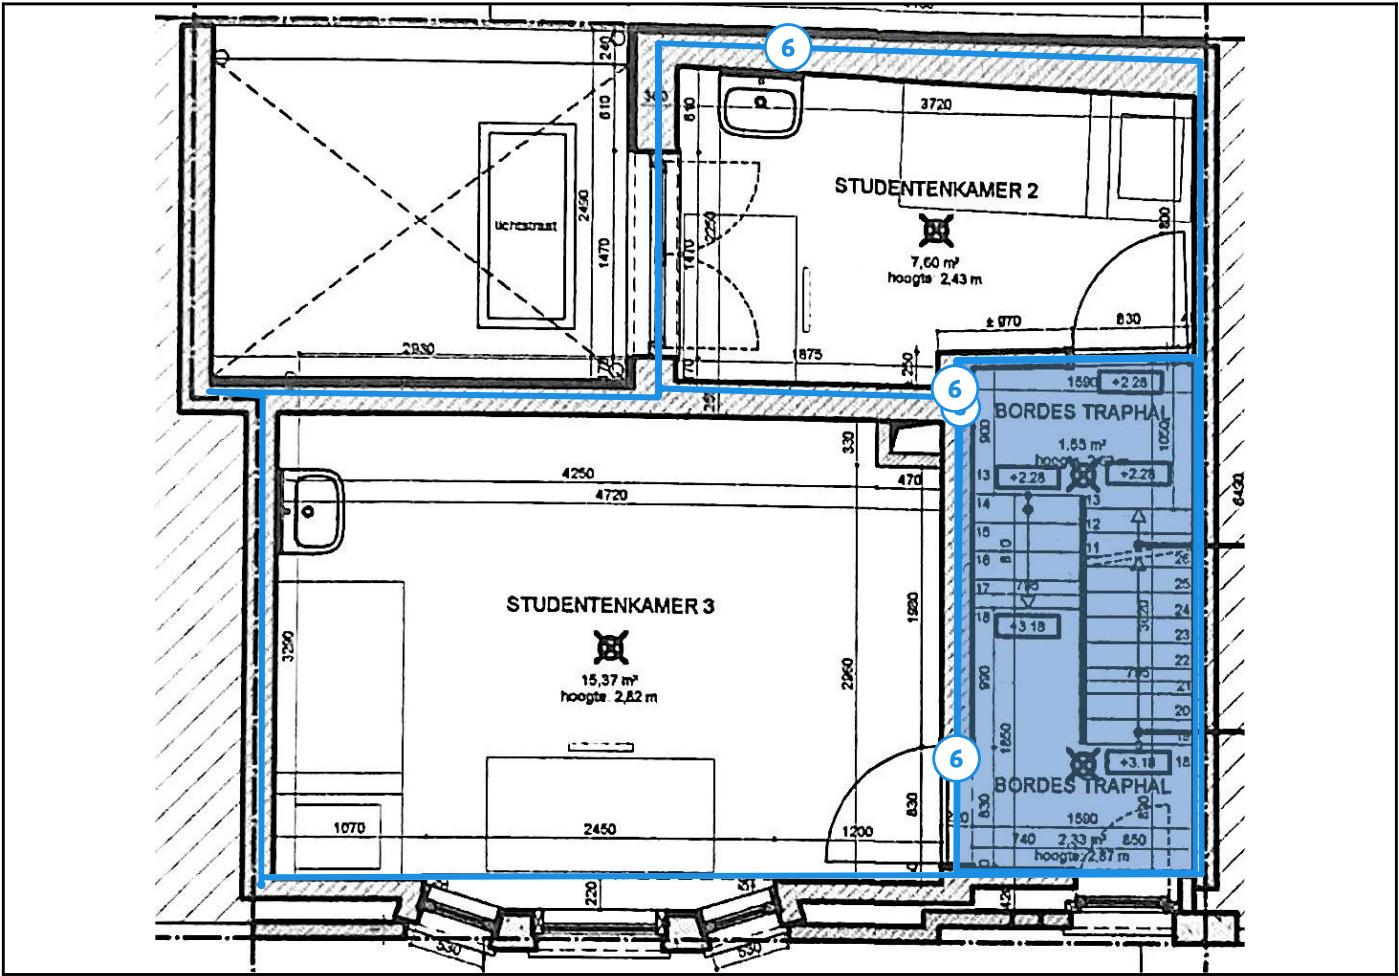
## Plan 1.6: Eerste verdieping (pleisterwerk)

| Beschrijving | Type | Actie |
|---|---|---|
| 6. Bepleistering van de muren | Geen asbest | - |

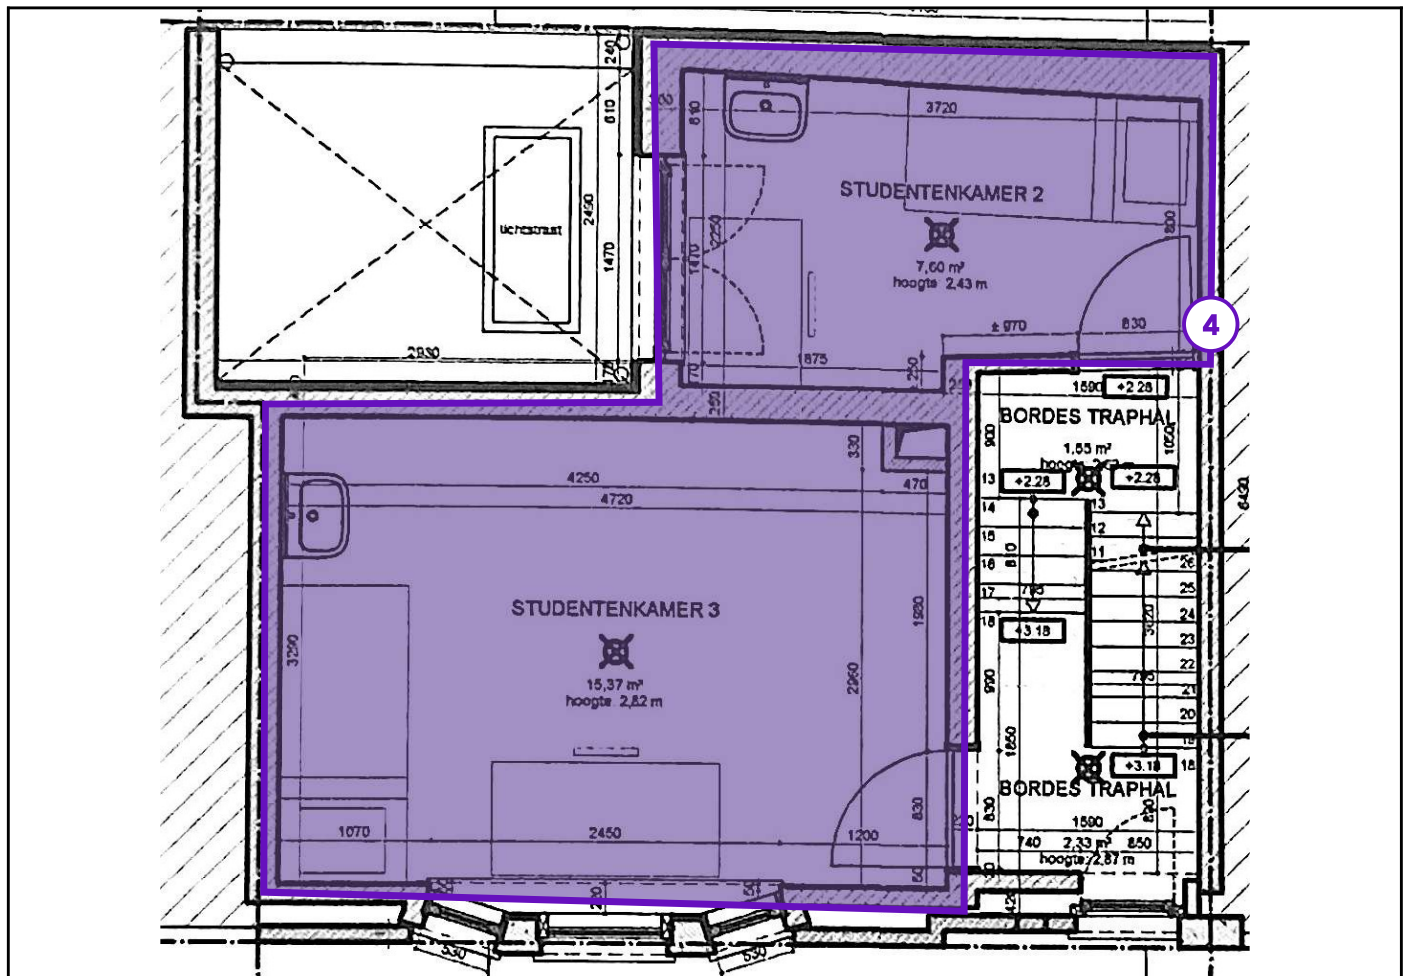
## Plan 1.7: Eerste verdieping (adviezen)

| Beschrijving | Type | Actie |
|---|---|---|
| 4. Plafonds uit niet asbestverdacht materiaal | Advies | - |

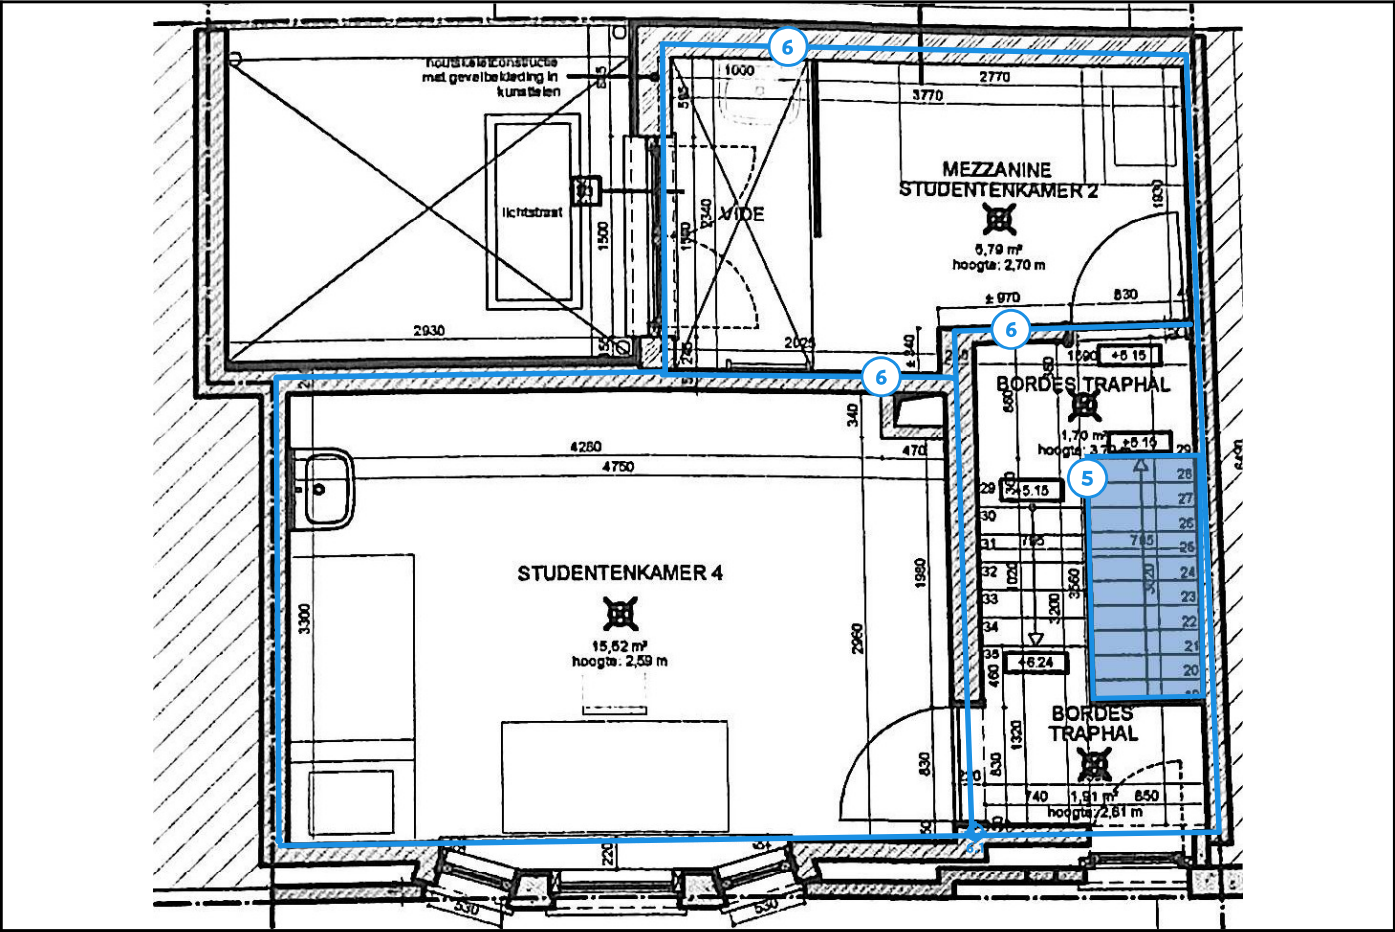
# Plan 1.9: Tweede verdieping (pleisterwerk)

| Beschrijving | Type | Actie |
|---|---|---|
| 6.1 Code: MM01 | Mengmonster | - |
