# Asbestinventarisat attest

Landbouwstraat 9, 9220 Hamme

Attestnummer : 20250620-000373.000

Uitgegeven op : 20.06.2025

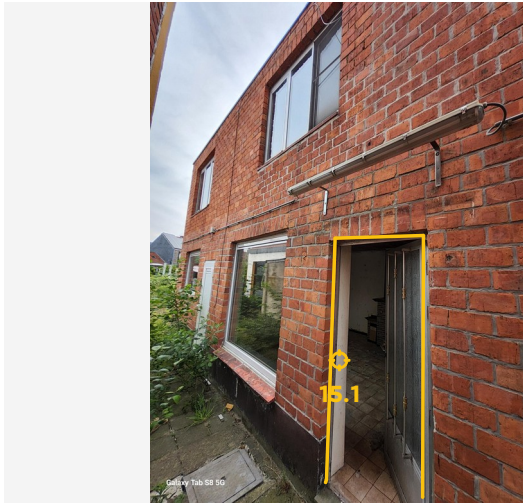
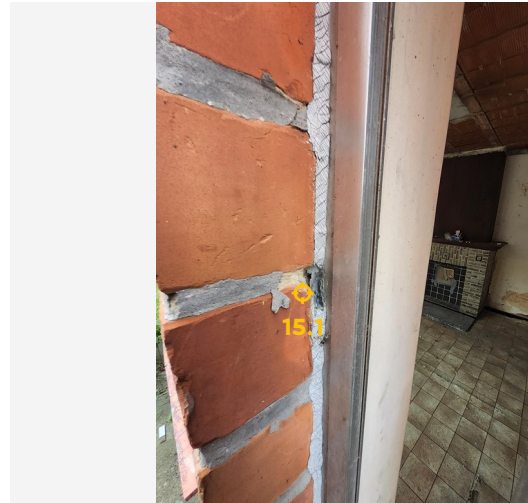
| Opmerking | <p>Pleister daterend vòòr 2001 (of waarvan het jaartal van plaatsing niet kan aangetoond worden) is asbestverdacht, en dient cf het inspectieprotocol bemonsterd te worden, teneinde de aanwezigheid van asbestvezels te kunnen uitsluiten. De hoeveelheid pleisterwerk werd niet concreet berekend aangezien er geen asbest werd aangetroffen in de monsteranalyse, doch het opgenomen totaalvolume is een inschatting. Monstername werd uitgevoerd op verschillende locaties.</p> <p>De conclusie dat het pleisterwerk asbestveilig is, is gebaseerd op een beperkt aantal monsterstalen, welke door een erkend asbestlabo werden geanalyseerd. Dit geeft slechts een indicatie van de algemene toestand. Bij sloopwerken, of grondige renovatiewerken is het aan te raden om bijkomende stalen te nemen van de betreffende plaatsen waar het pleisterwerk zal verwijderd worden.</p> |
