# Asbestinventarisatattest

Slangstraat 72, 9220 Hamme

Attestnummer : 20251219-000278.000

Uitgegeven op : 19.12.2025

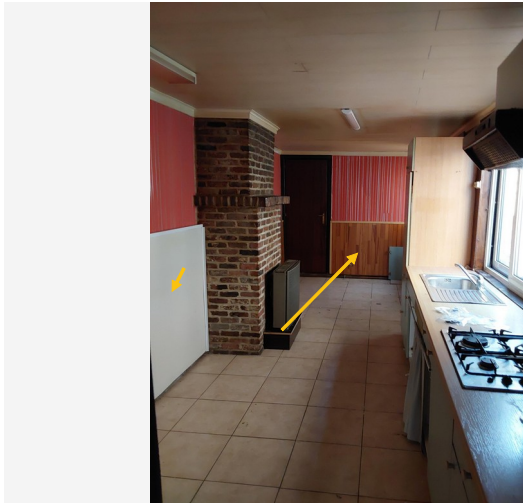
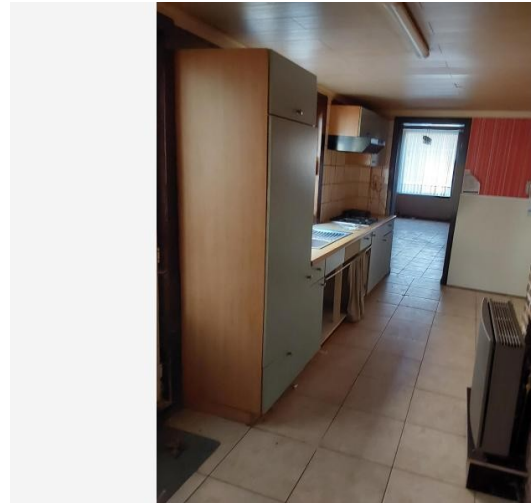
| Basis voor advies | De asbestdeskundige beoordeelt het materiaal als asbesthoudend op basis van een beoordeling met het blote oog. |

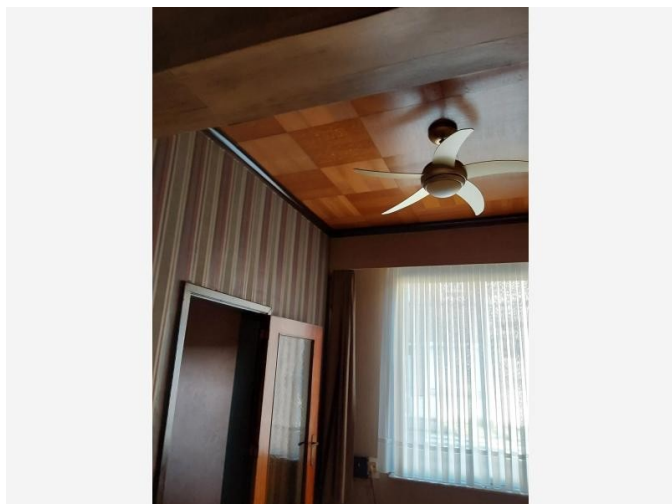
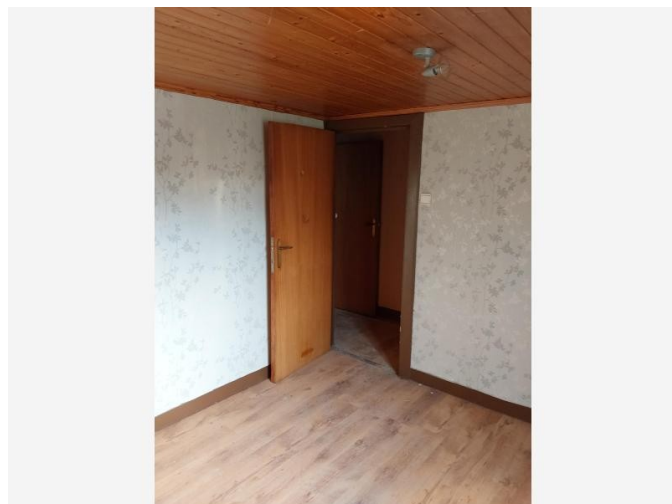
| Primaire drager | Plafond |
| (Asbest)materiaal | Plaat, paneel, tablet - Generiek |
