Asbestinventarisatetest

Vilain XIII-laan 43/2, 9150 Beveren-Kruibeke-Zwijndrecht

Attestnummer : 20250729-000329.001

Uitgegeven op : 29.07.2025

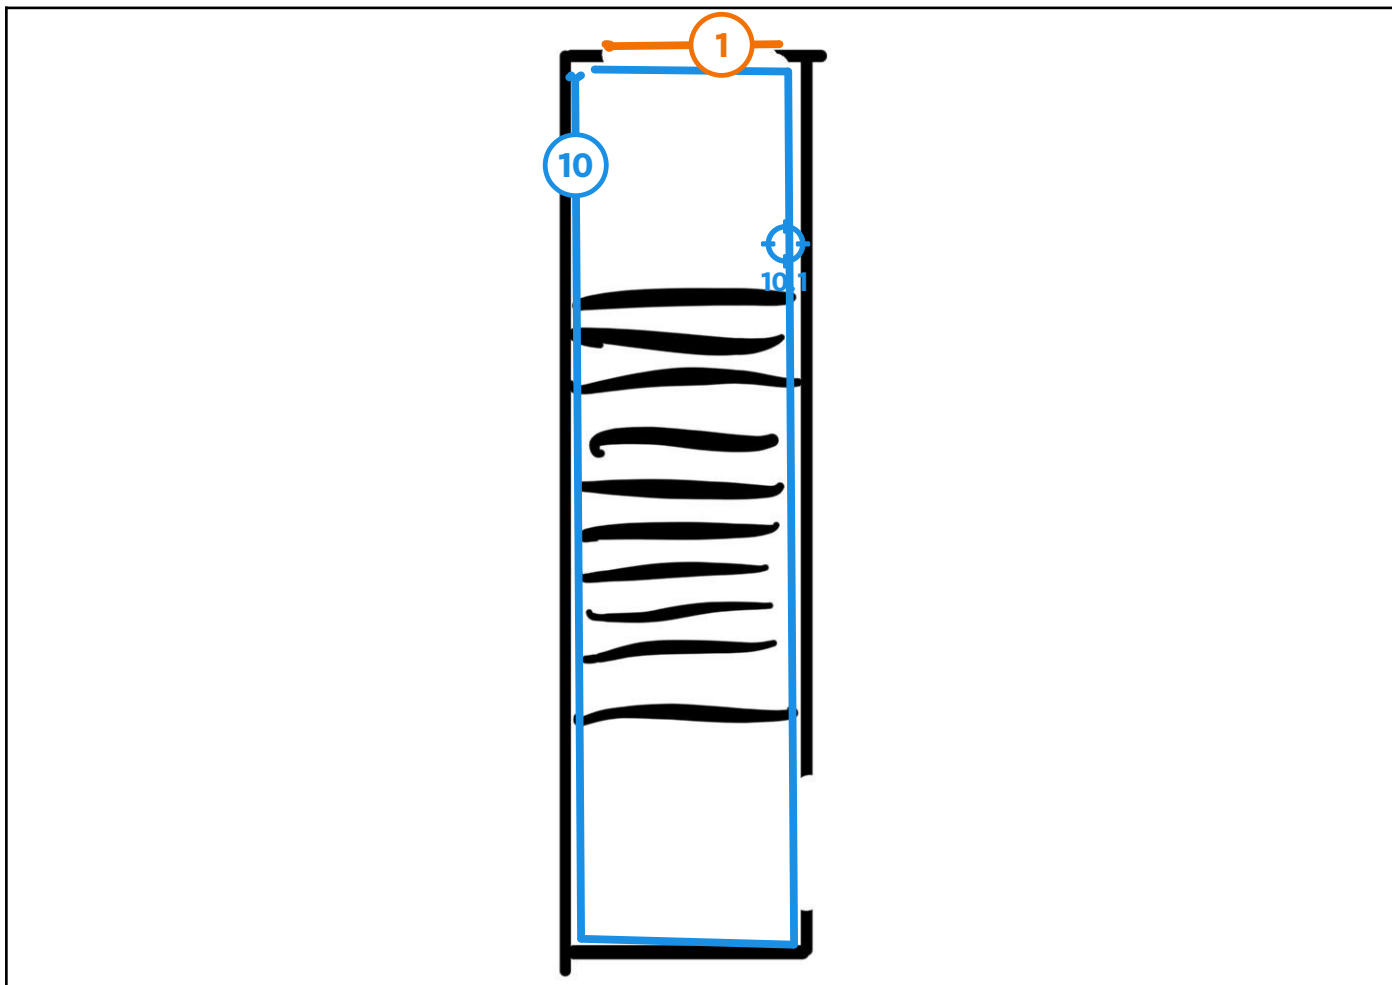
Plan 1.1: Gelijkvloers

Beschrijving	Type	Actie
1. Plaat in voordeur	Asbestmateriaal	Verwijderen
10. Binnenmuren pleister	Geen asbest	-
10.1 Code: 48680/01	Mengmonster	-

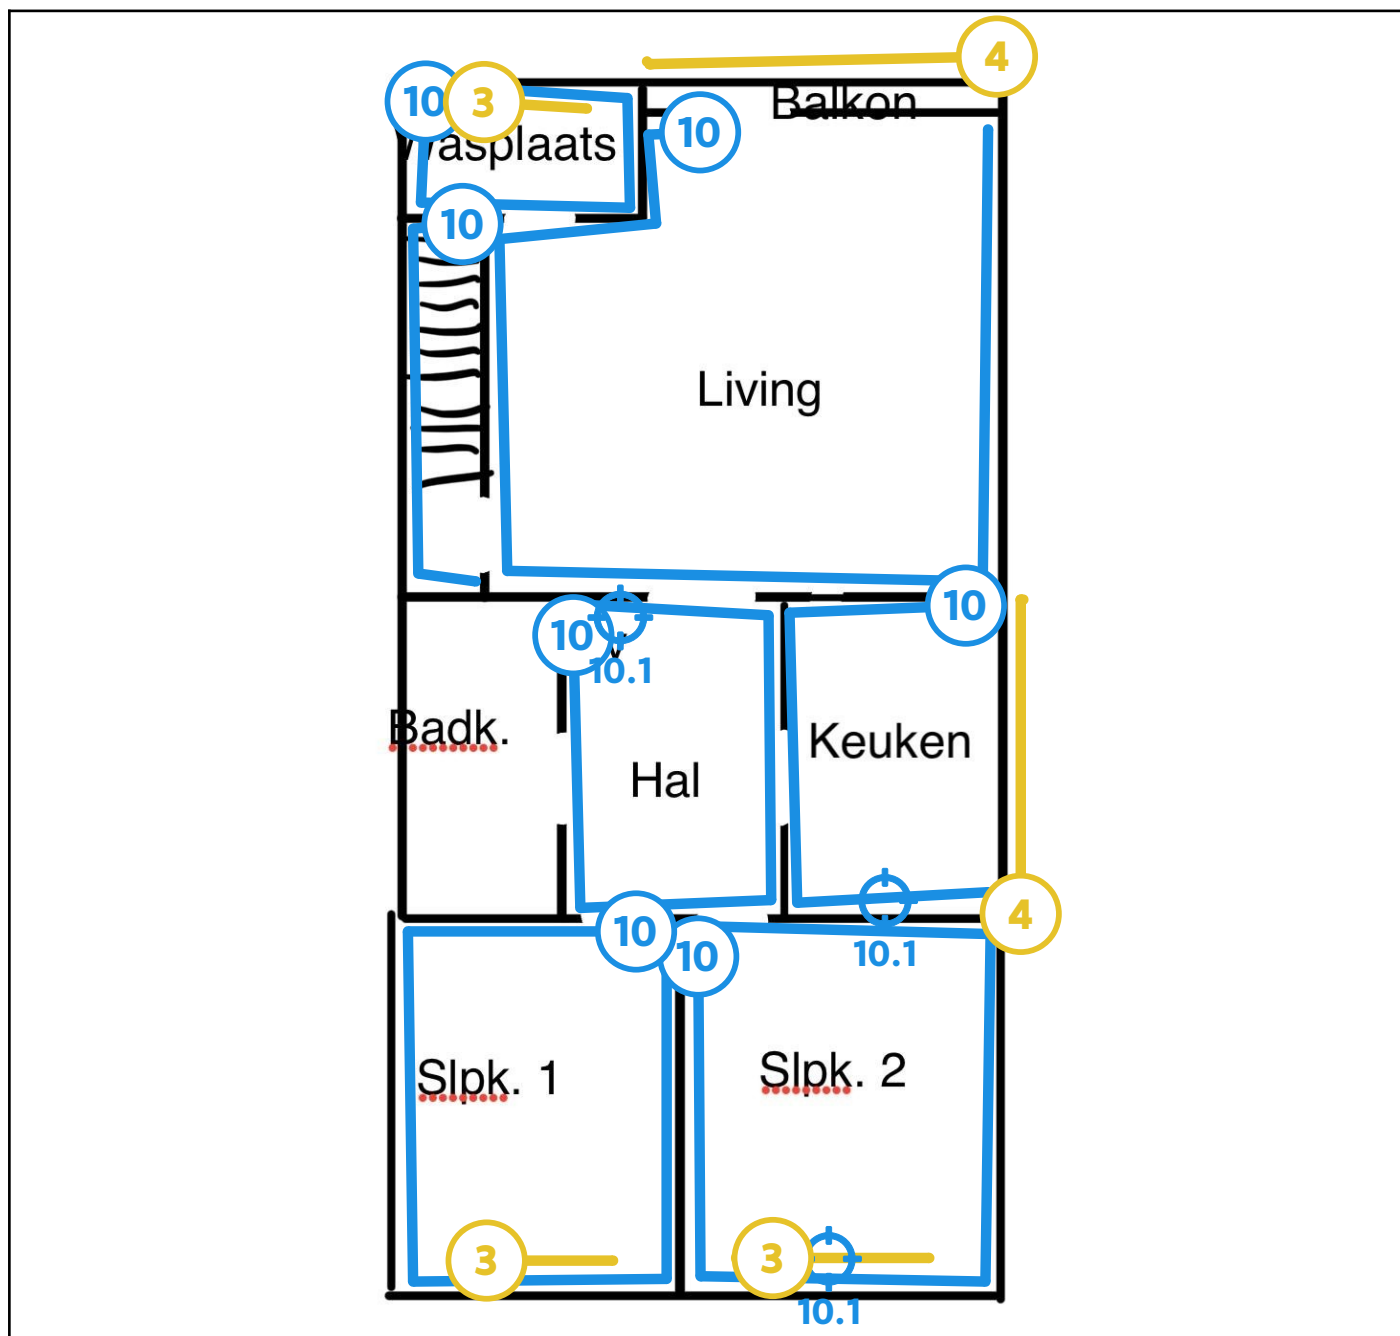
Plan 1.3: Appartement bus 2, 1 ste verdieping

Beschrijving	Type	Actie
3. Vensterbanken binnen	Asbestmateriaal	Zorgvuldig beheren
4. Platen vooraan boven het balkon + aan de zijkant	Asbestmateriaal	Zorgvuldig beheren
10. Binnenmuren pleister	Geen asbest	-

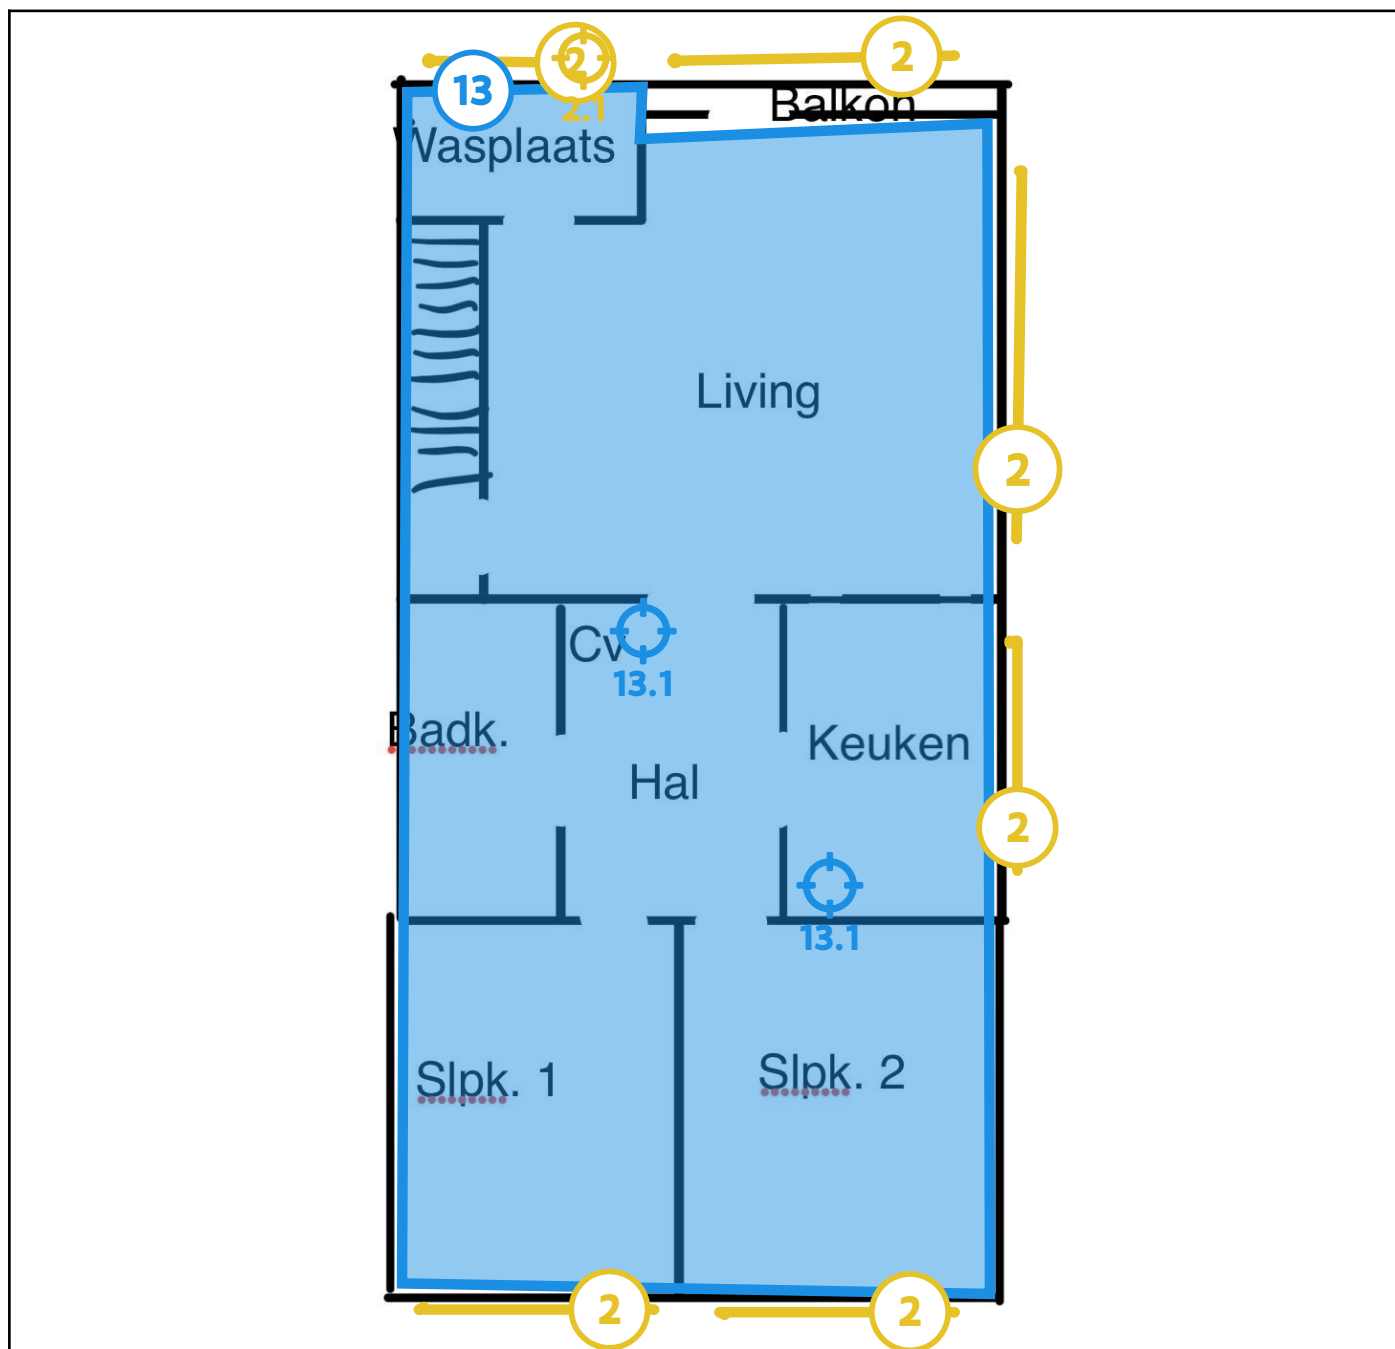
Plan 1.4: Appartement bus 2, 1 ste verdieping

Beschrijving	Type	Actie
2. Mastiek tussen ramen en muur	Asbestmateriaal	Zorgvuldig beheren
2.1 Code: 48680/04	Puntmonster	-
13. Plafonds pleister	Geen asbest	-

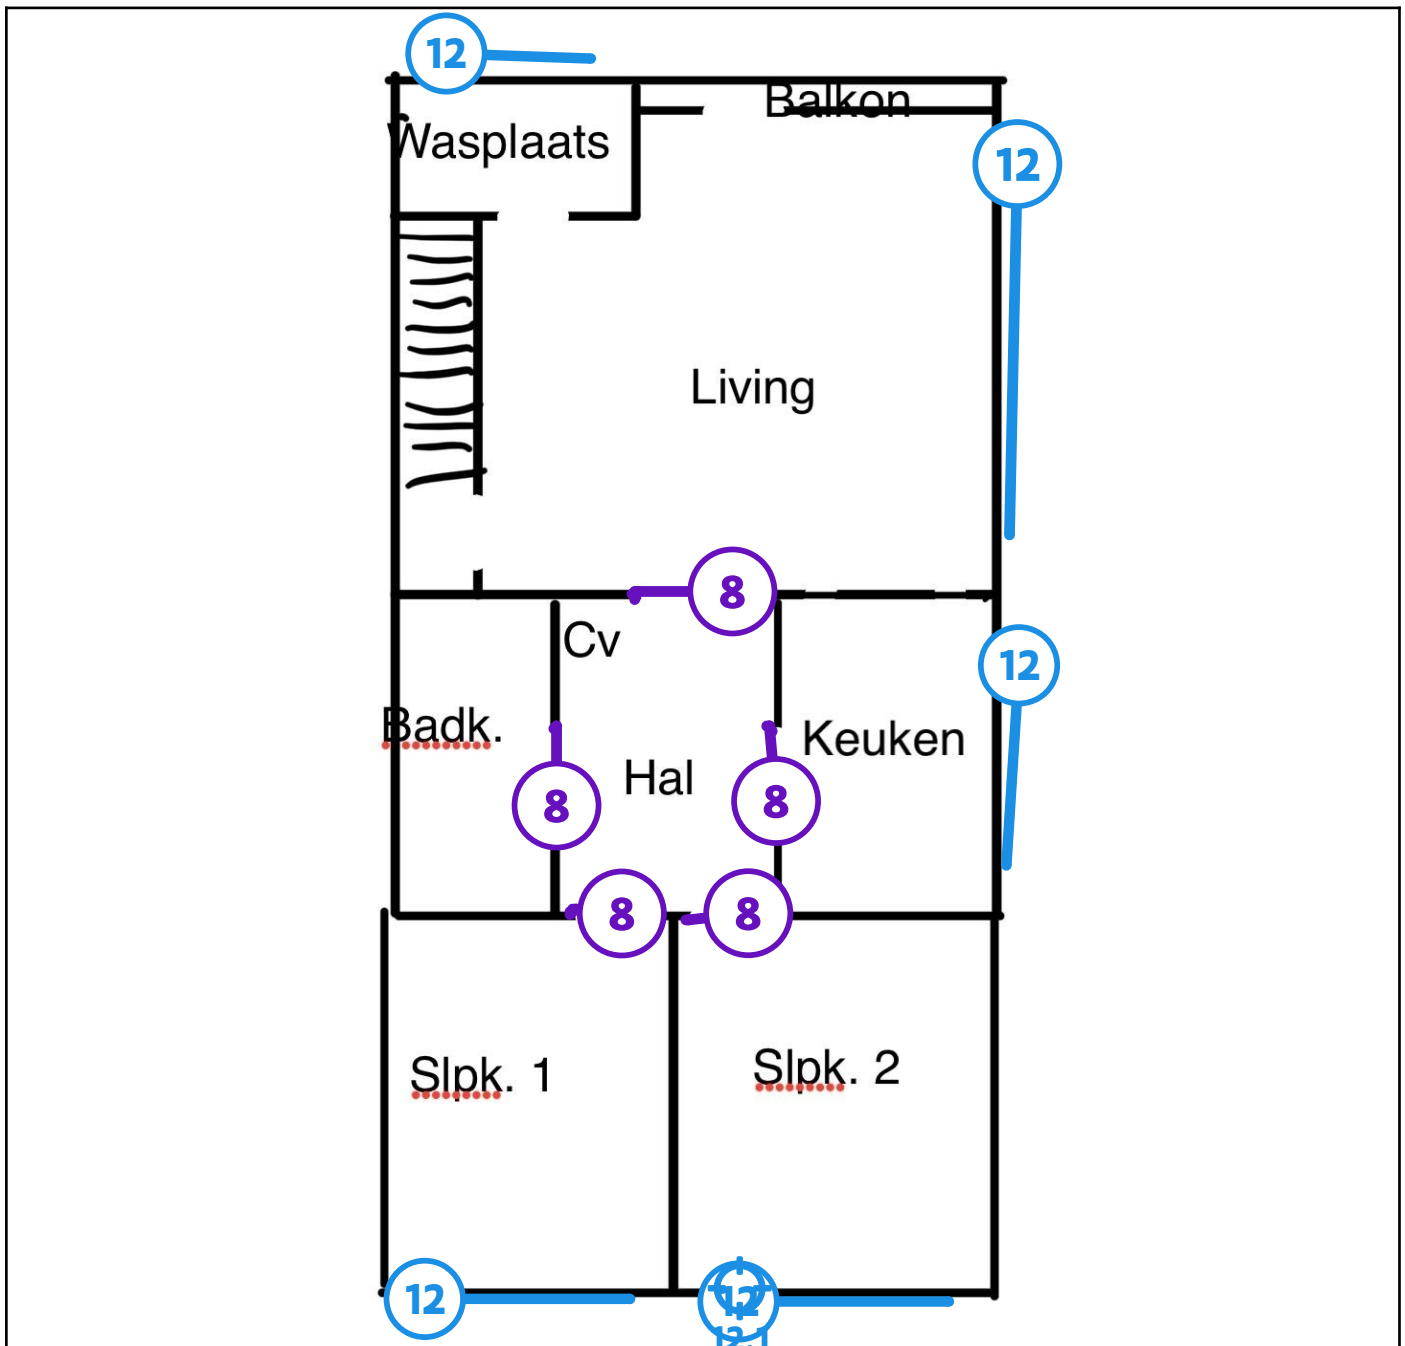
Plan 1.5: Appartement bus 2

Beschrijving	Type	Actie
8. Tussendorpels	Advies	-
12. Mastiek tussen ramen en glas	Geen asbest	-
12.1 Code: 48680/05	Puntmonster	-

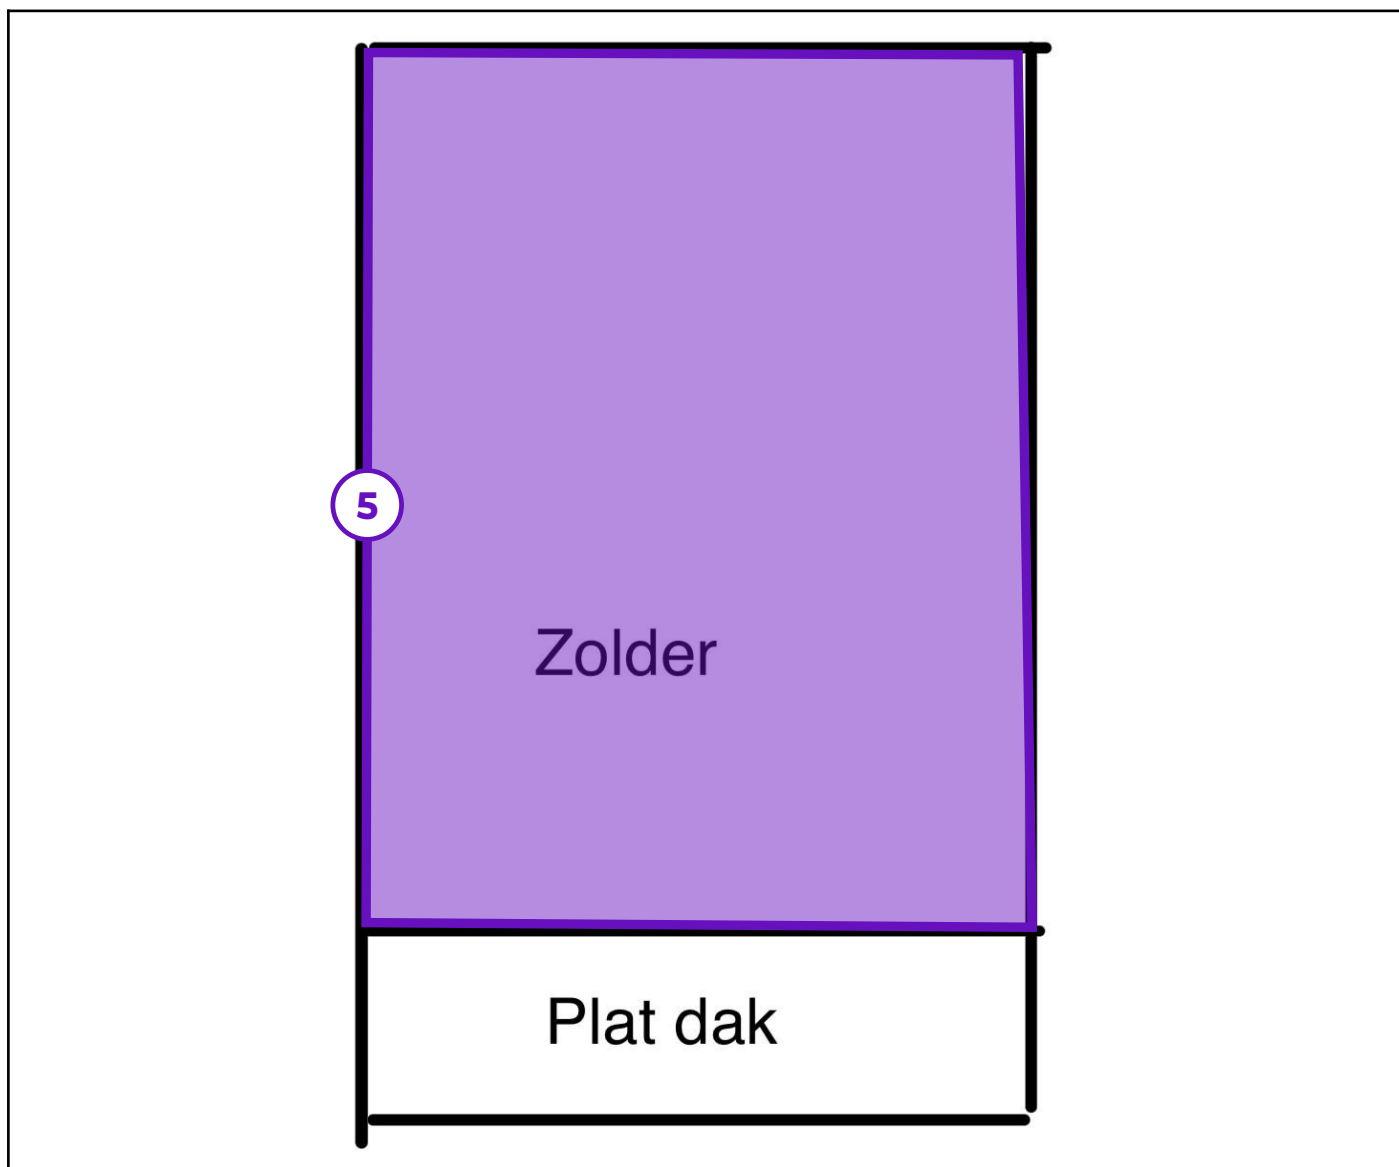
Plan 1.6: Zolder

Beschrijving	Type	Actie
5. Onderdak hoofdgebouw	Beperking	-

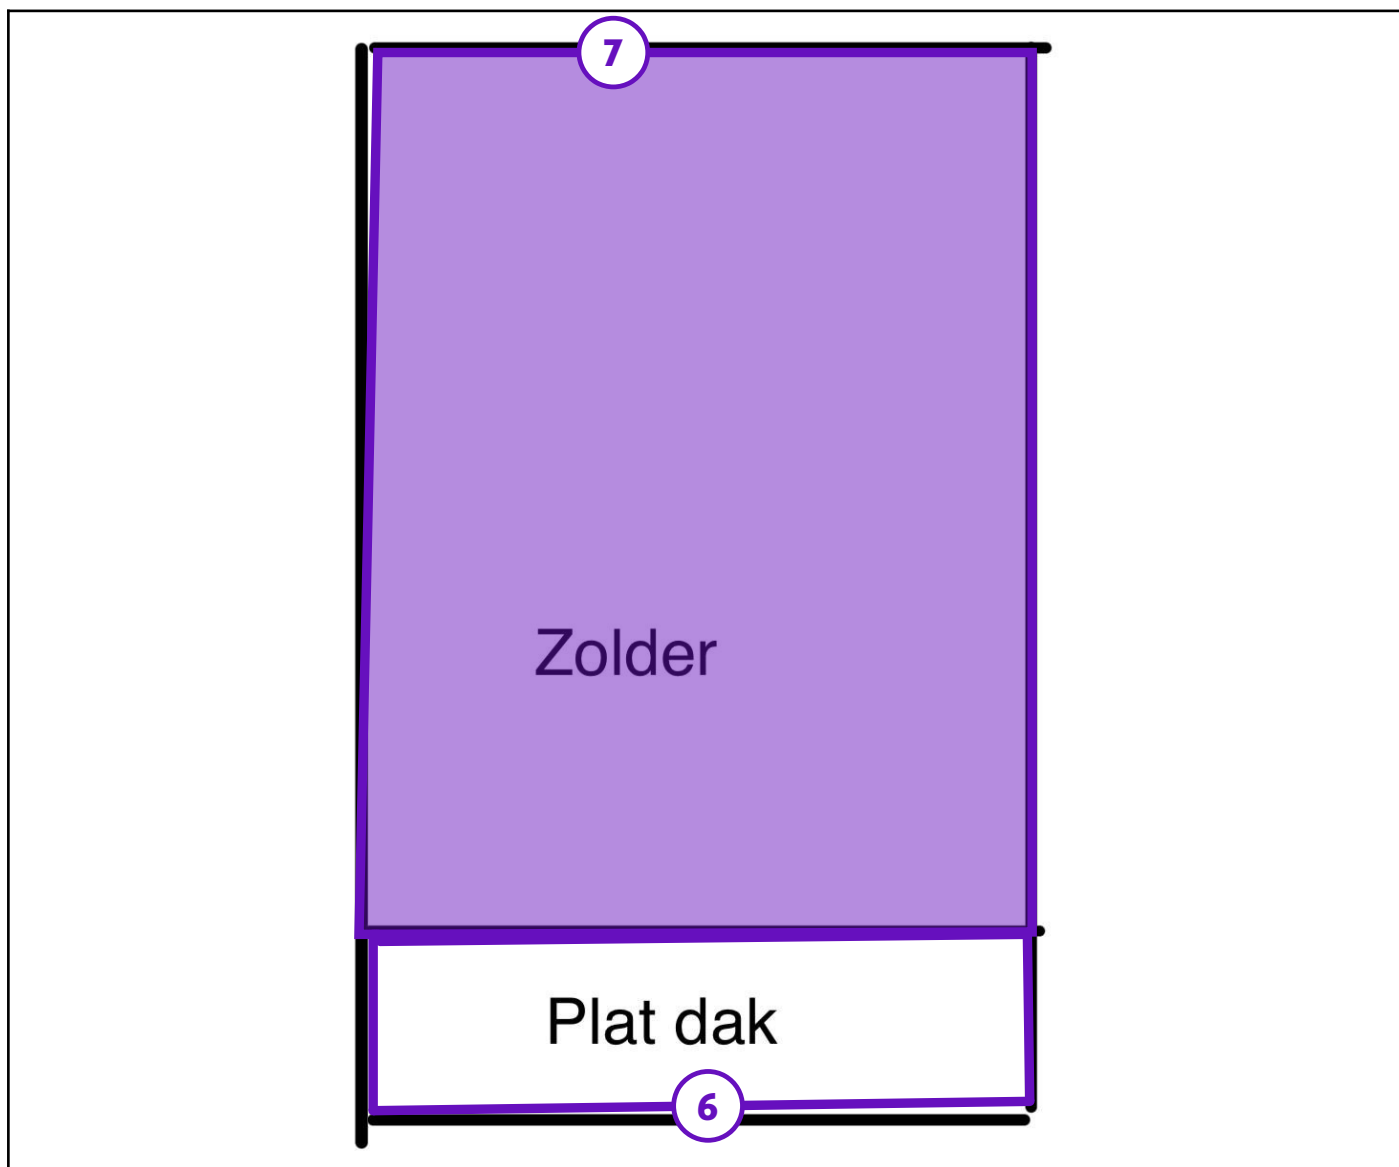
Plan 1.7: Zolder

Beschrijving	Type	Actie
6. Plat dak achteraan	Beperking	-
7. Zolderruimte	Beperking	-

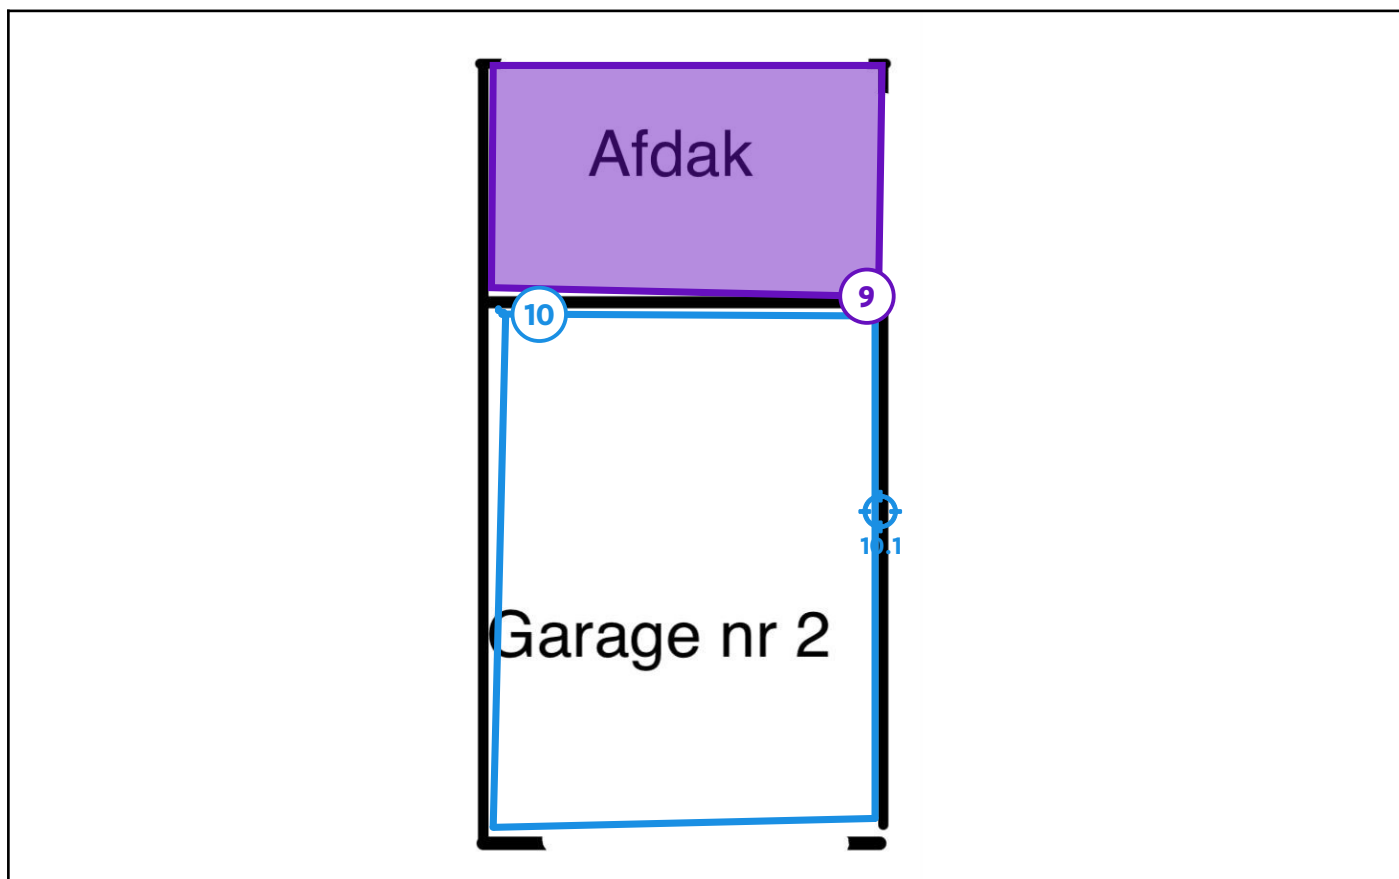
Plan 2.1: Garage nr 2

Beschrijving	Type	Actie
9. Afdak achter garage	Advies	-
10. Binnenmuren pleister	Geen asbest	-
10.1 Code: 48680/01	Mengmonster	-
