# Asbestinventarisatetest

Molendreef 22, 9250 Waasmunster

Attestnummer : 20260204-000140.000

Uitgegeven op : 04.02.2026

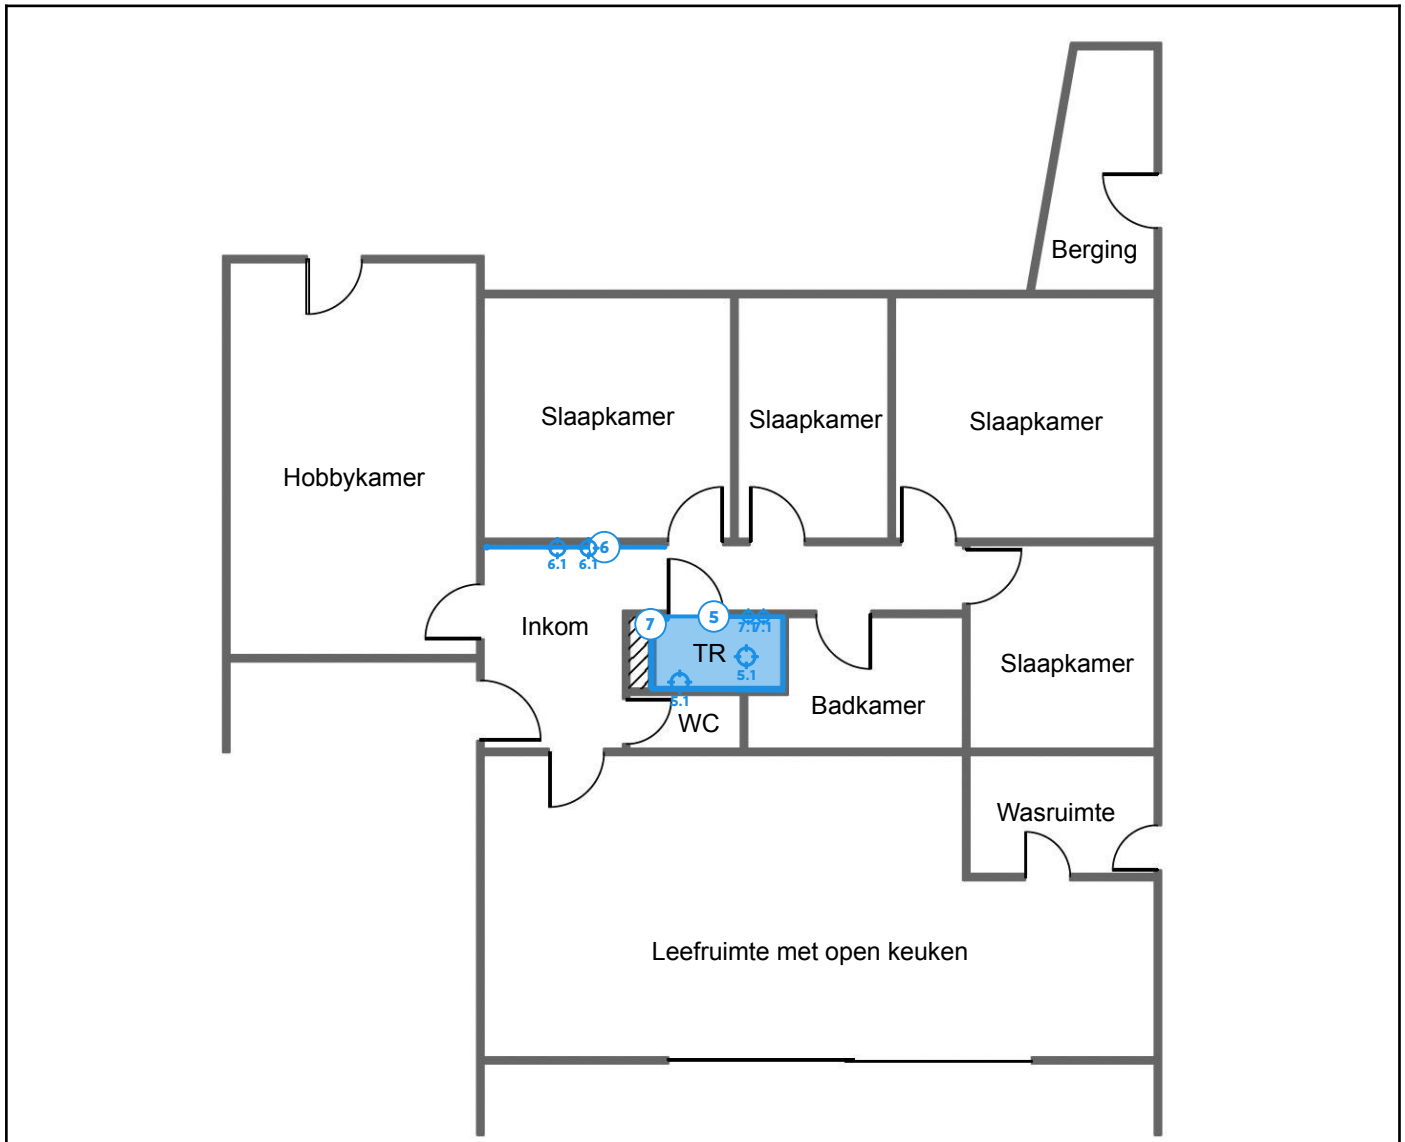
## Plan 1.2: Gelijkvloers (pleisterwerk)

Beschrijving	Type	Actie
5. Bepleistering van de plafonds	Geen asbest	-
5.1 Code: MM02	Mengmonster	-
6. Bepleistering van de muren	Geen asbest	-
6.1 Code: MM01	Mengmonster	-
7. Cement bepleistering binnenmuren	Geen asbest	-
7.1 Code: MM03	Mengmonster	-

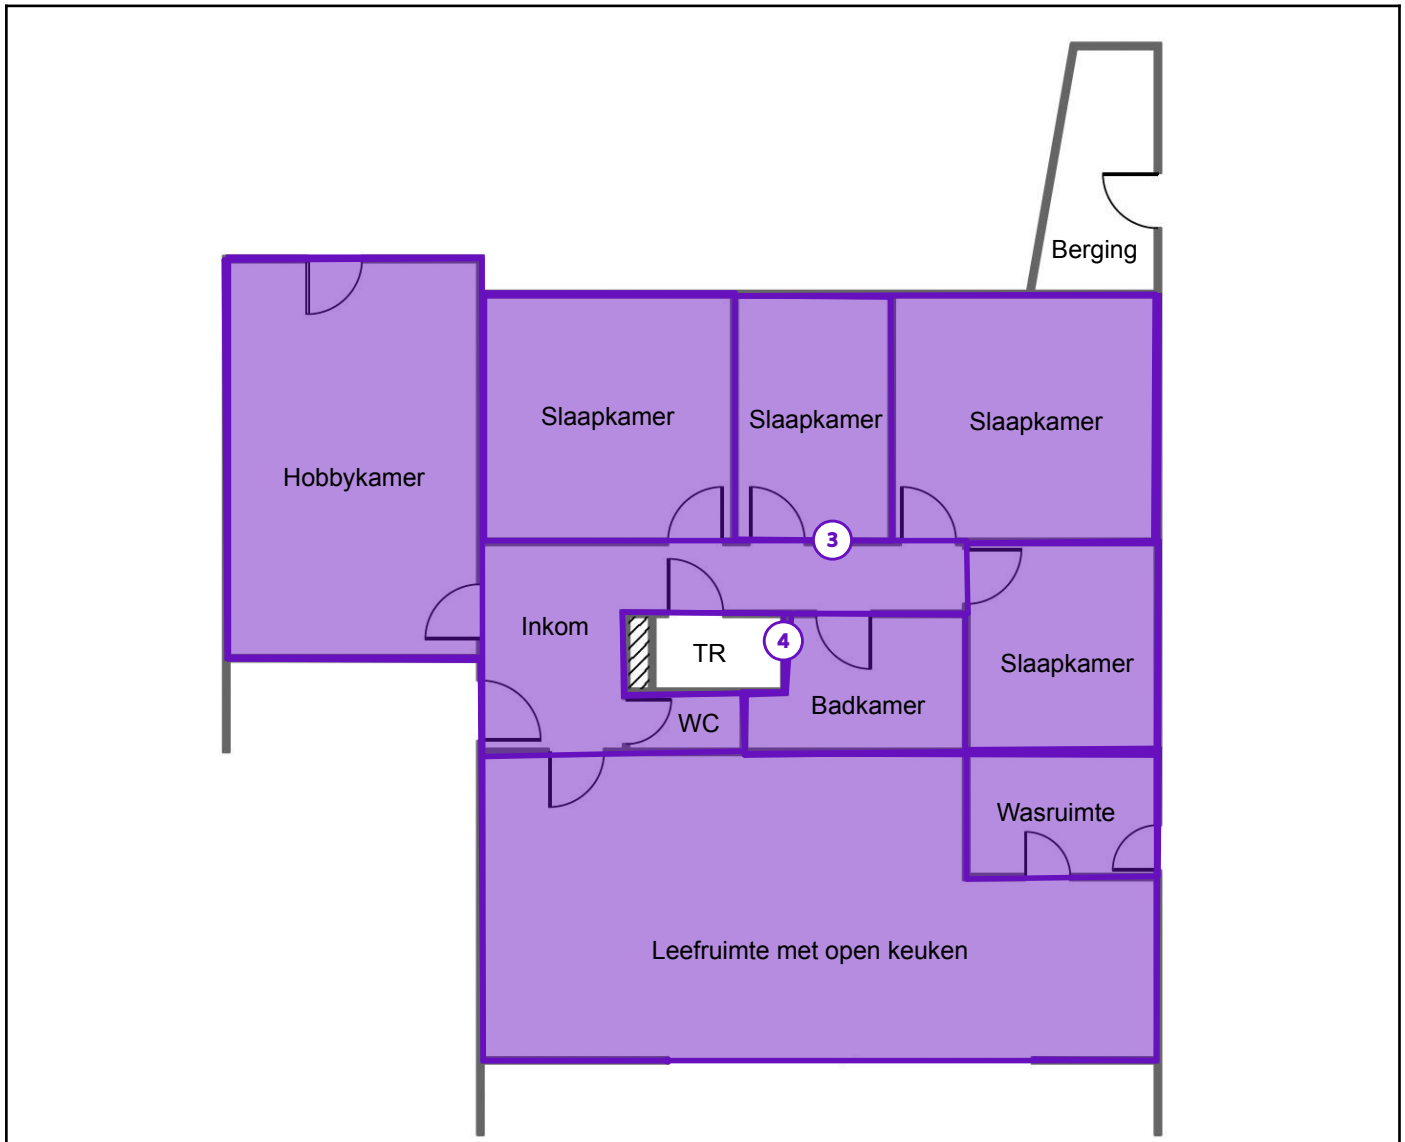
## Plan 1.3: Gelijkvloers (adviezen)

Beschrijving	Type	Actie
3. Voorzetwanden / muurafwerking uit niet asbestverdacht materiaal	Advies	-
4. Plafonds opgebouwd uit niet asbestverdacht materiaal	Advies	-
