# Asbestinventarisatetest

Karekietstraat 15, 9100 Sint-Niklaas

Attestnummer : 20230808-000198.000

**Niet-asbestveilig**

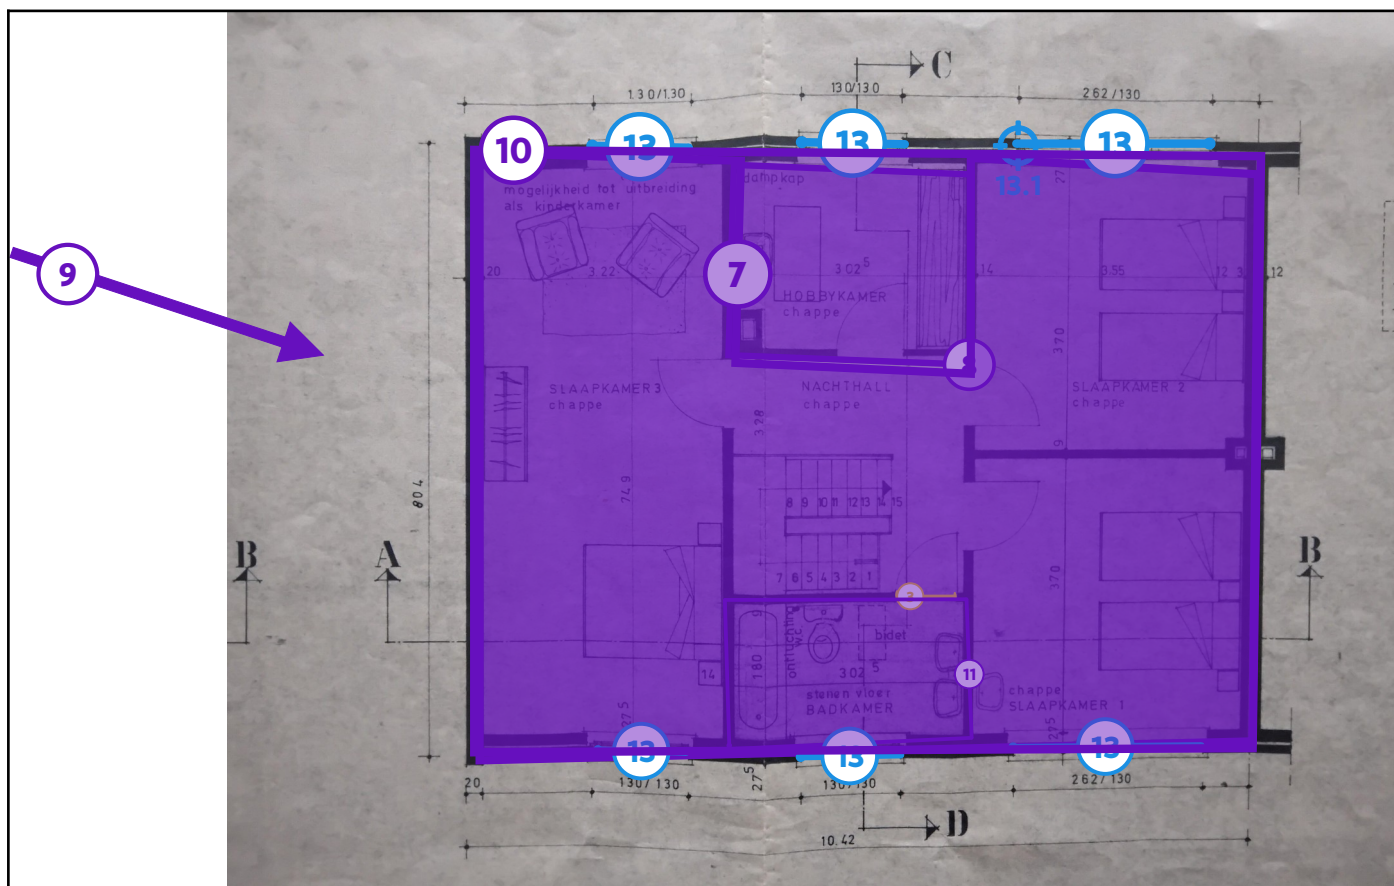
## Plan 1.2: +1

| Beschrijving | Type | Actie |
|---|---|---|
| 13.1 Code: 36439/01 | Puntmonster | - |

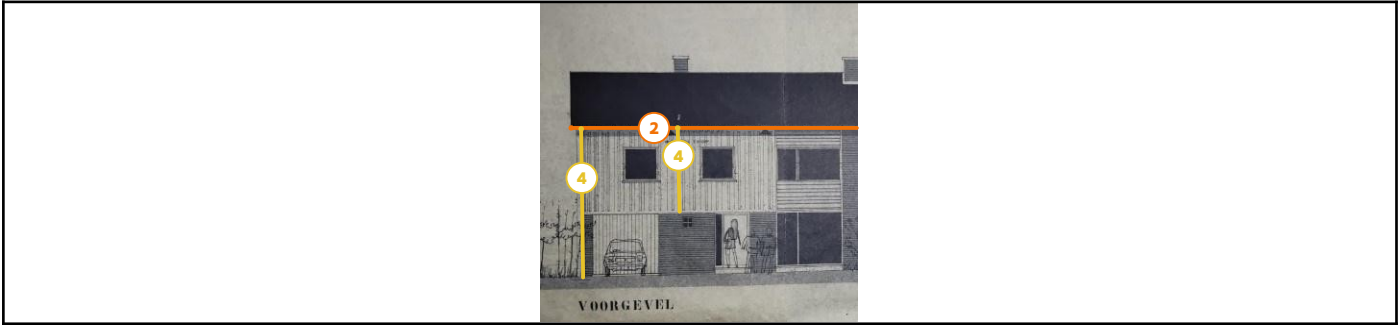
# Plan 1.4: Voorgevel

| Beschrijving | Type | Actie |
|---|---|---|
| 4. Mastiek gevelpanelen | Asbestmateriaal | Zorgvuldig beheren |

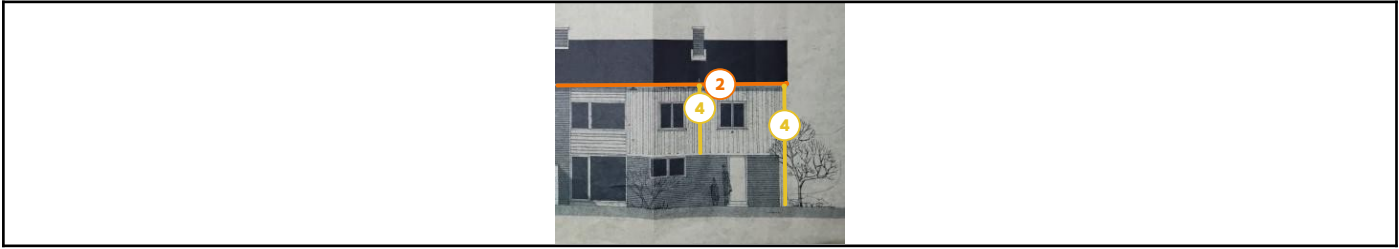
# Plan 1.5: Achtergevel

| Beschrijving | Type | Actie |
|---|---|---|
| 4. Mastiek gevelpanelen | Asbestmateriaal | Zorgvuldig beheren |

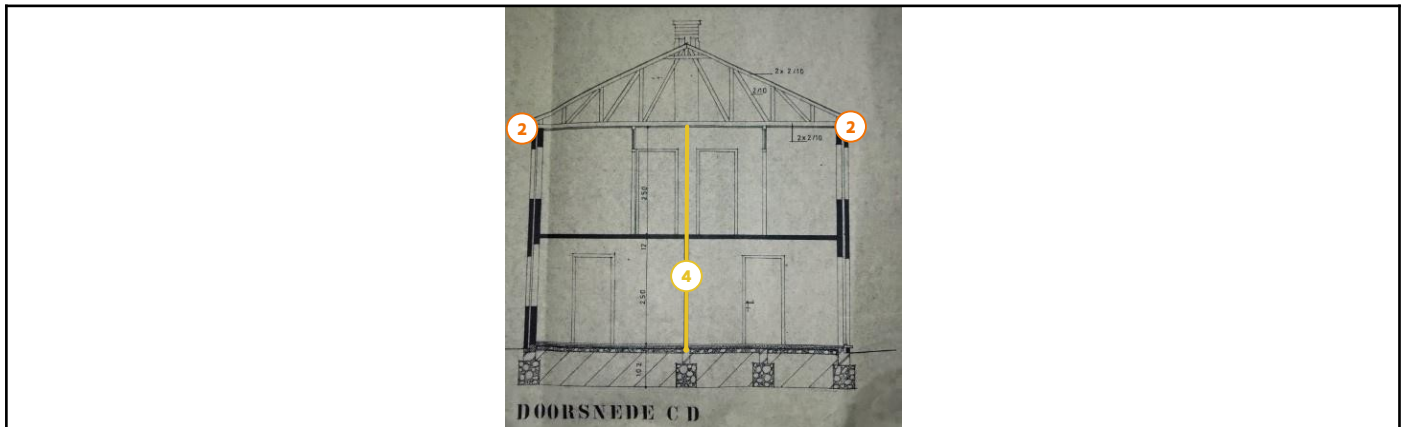
## Plan 1.6: Linker buitenschil/Doorsnede

| Beschrijving | Type | Actie |
|---|---|---|
| 4. Mastiek gevelpanelen | Asbestmateriaal | Zorgvuldig beheren |

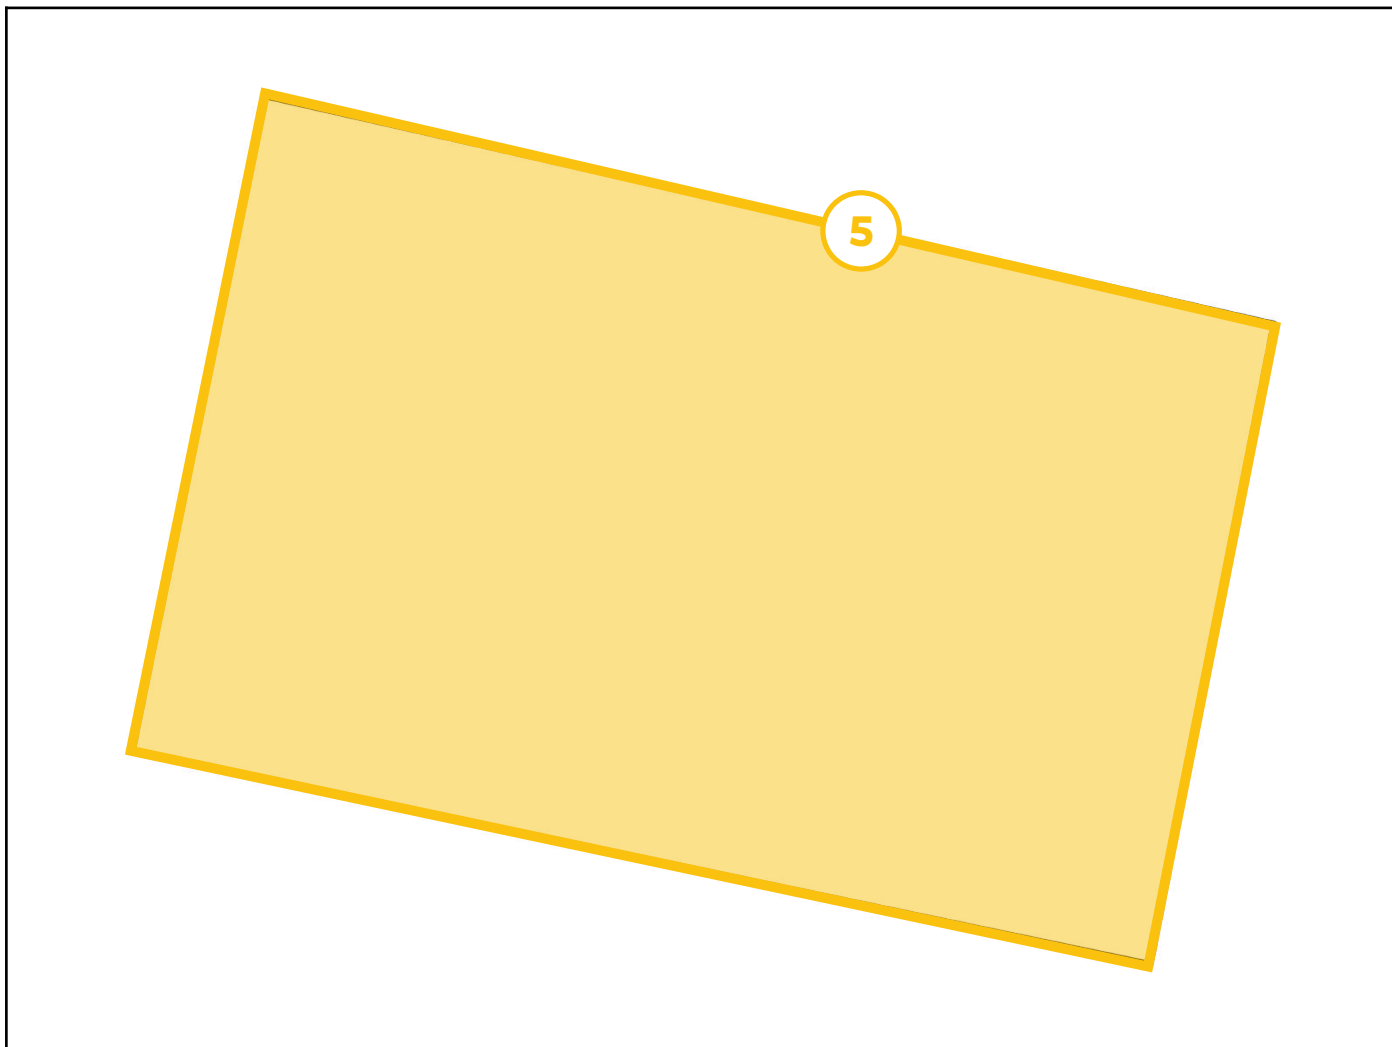
## Plan 2.1: +0

| Beschrijving | Type | Actie |
|---|---|---|
| 5. Tuinhuis | Uitsluiting | - |
