# Asbestinventarisatetest

Vijf-aprilwarande 28/glv, 2640 Mortsel

Attestnummer : 20251205-000085.000

## Zone 1: Appartement bus glvl

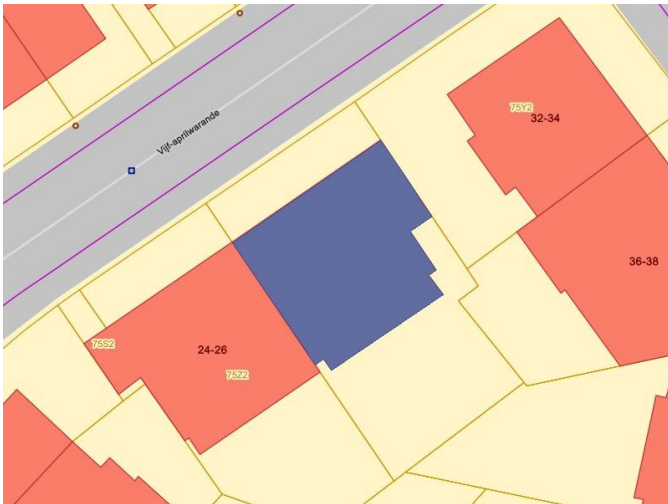
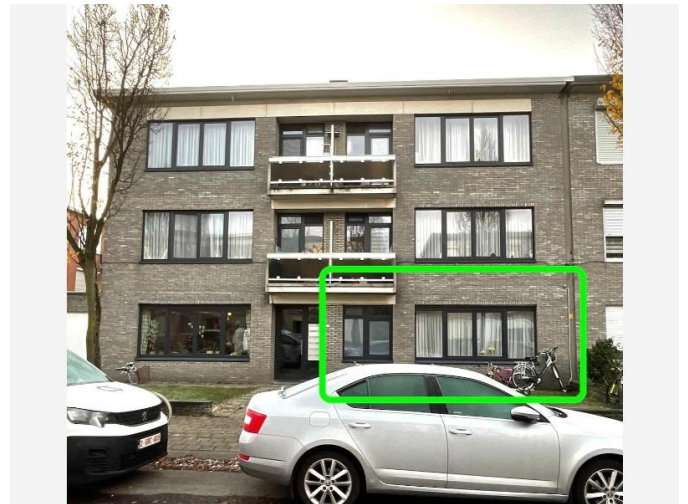
- 0 Asbestmaterialen
- 0 Beperkingen
- 0 Uitsluitingen
- 0 Roerende goederen
- 0 Puin, steenslag, (water)bodem
- 2 Adviezen
- 3 Geen asbest
