# Asbestinventarisatattest

Steenweg Hulst-Lessen 41, 9140 Temse

Attestnummer : 20260612-000203.000

Uitgegeven op : 12.06.2026

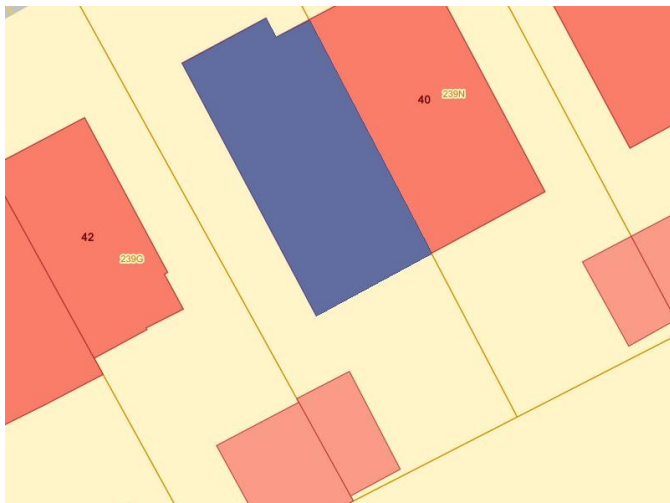
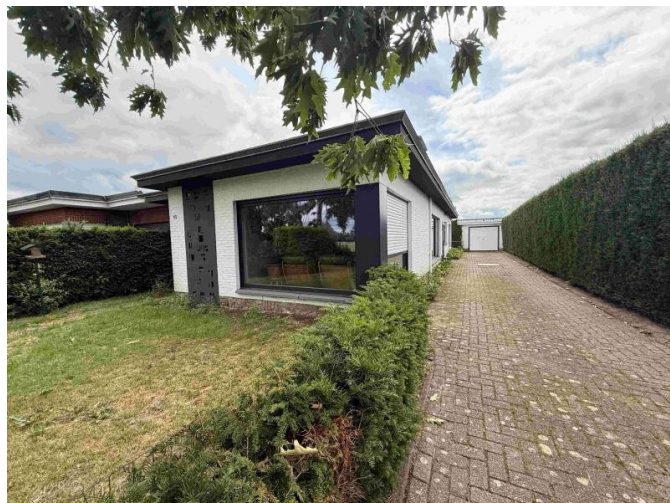
## Zone 1: Woning

Tijdens de inspectie vastgesteld:

**1 Asbestmateriaal**

**2 Geen asbest**

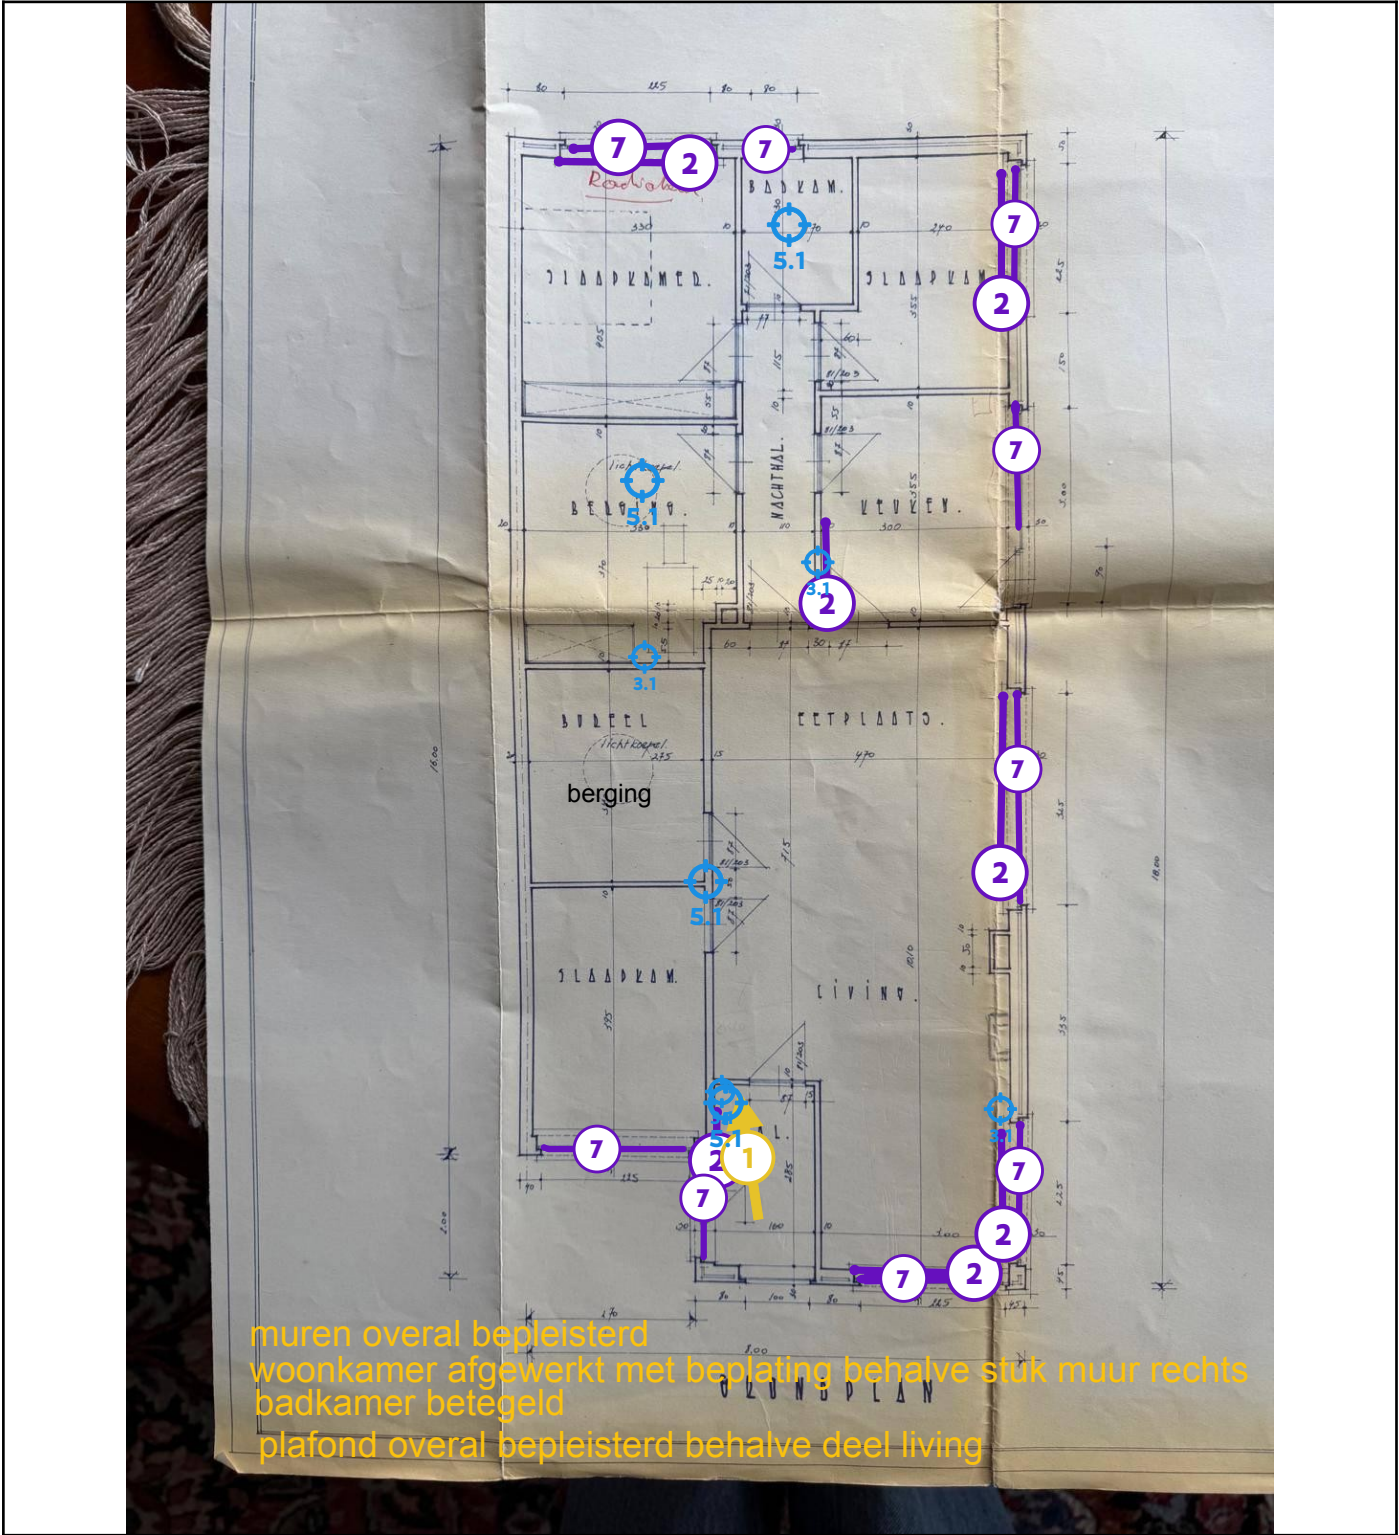
Plan 1.1: GRONDPLAN

| 7. Opkitting ramen | Overige ruimte of materiaal | - |

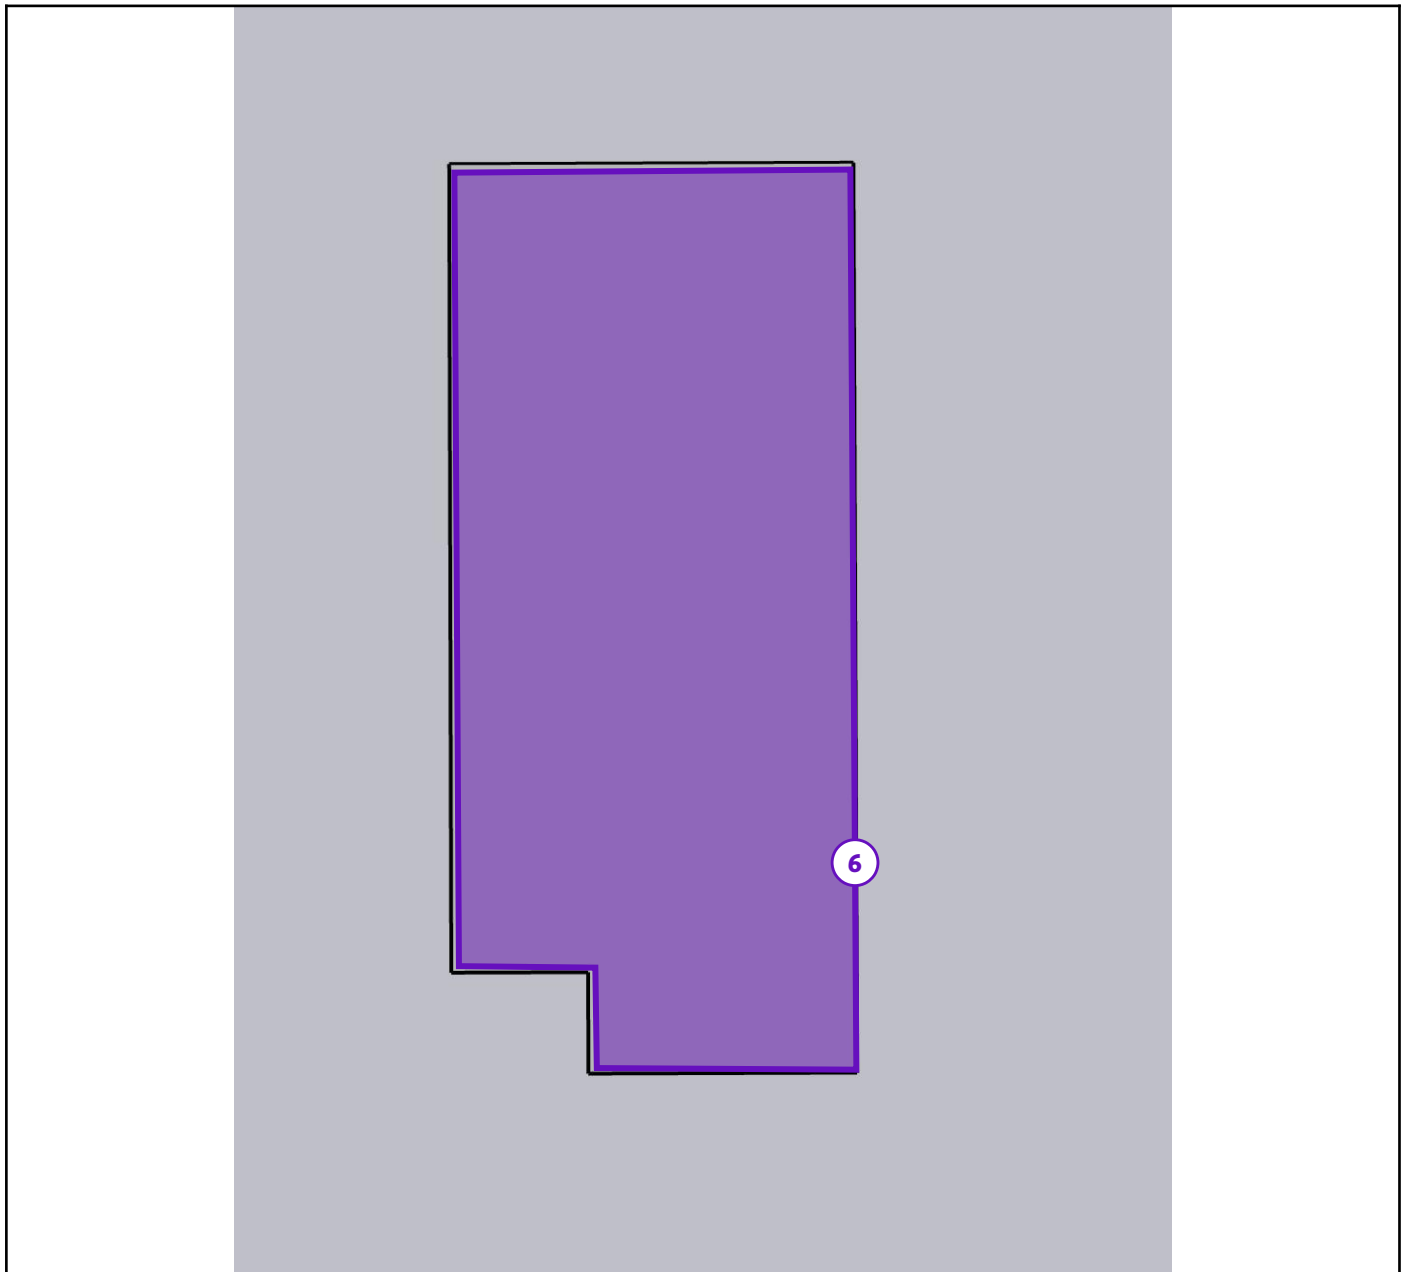
## Plan 1.2: DAK

| Beschrijving | Type | Actie |
|---|---|---|
| 6. Dakbekleding platte daken | Overige ruimte of materiaal | - |

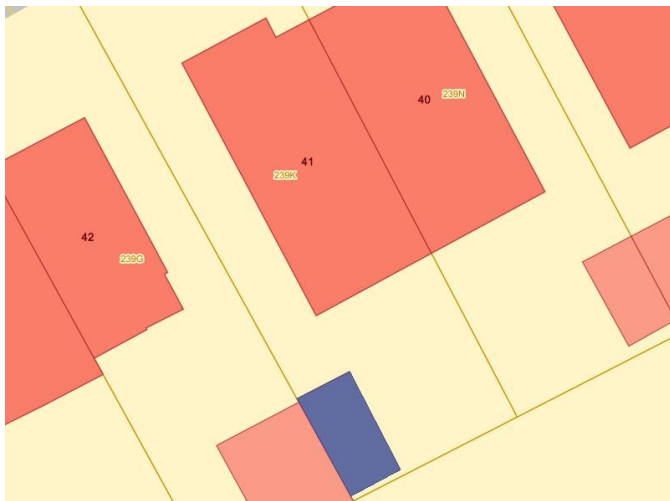
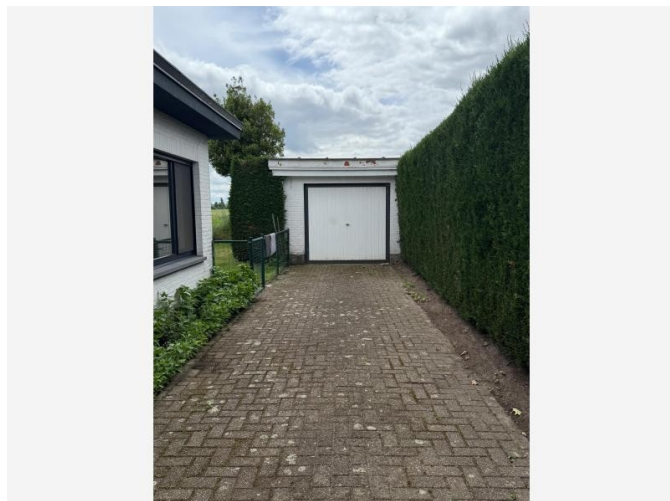
## Zone 2: Garage

- 0 Asbestmaterialen
- 0 Beperkingen
- 0 Uitsluitingen
- 0 Roerende goederen
- 0 Puin, steenslag, (water)bodem
- 0 Adviezen
- 0 Geen asbest

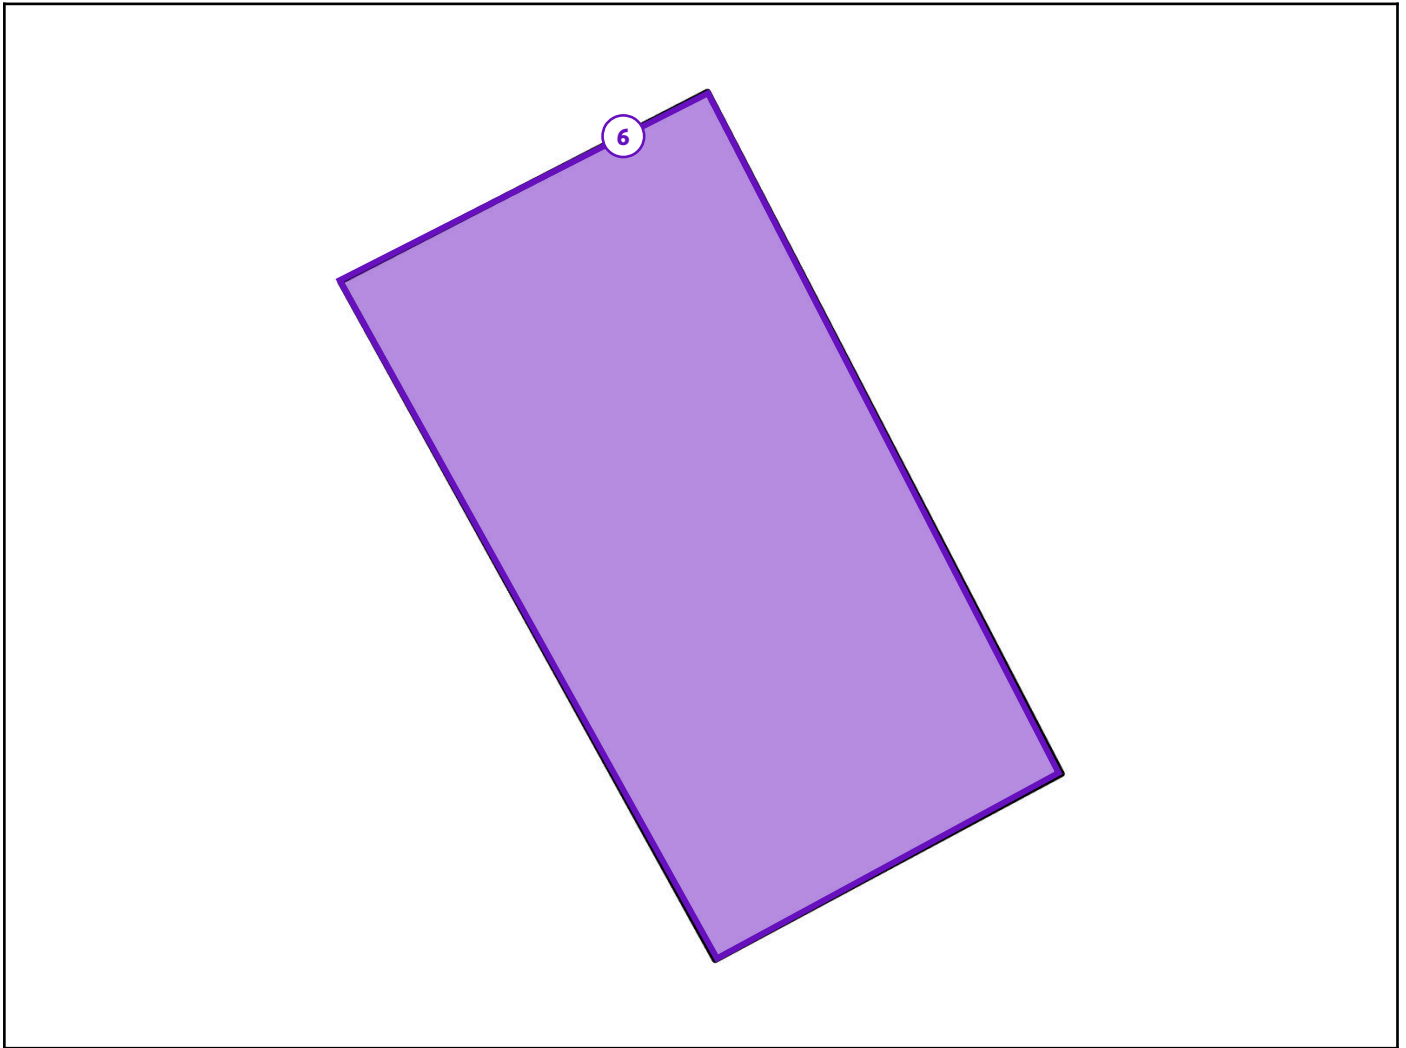
## Plan 2.1: Garage plan

| Beschrijving | Type | Actie |
|---|---|---|
| 6. Dakbekleding platte daken | Overige ruimte of materiaal | - |

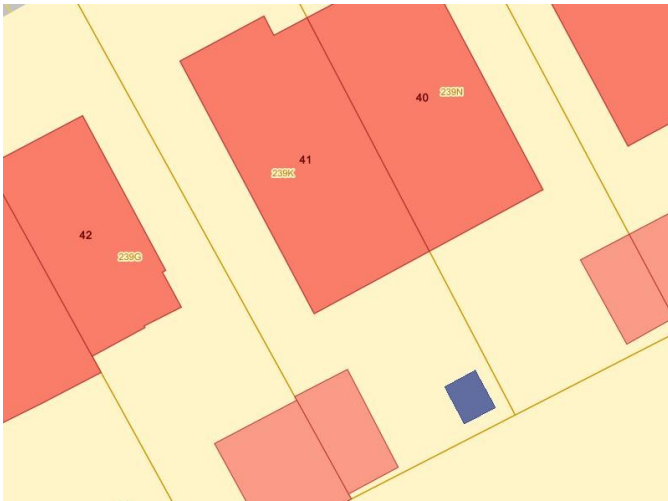
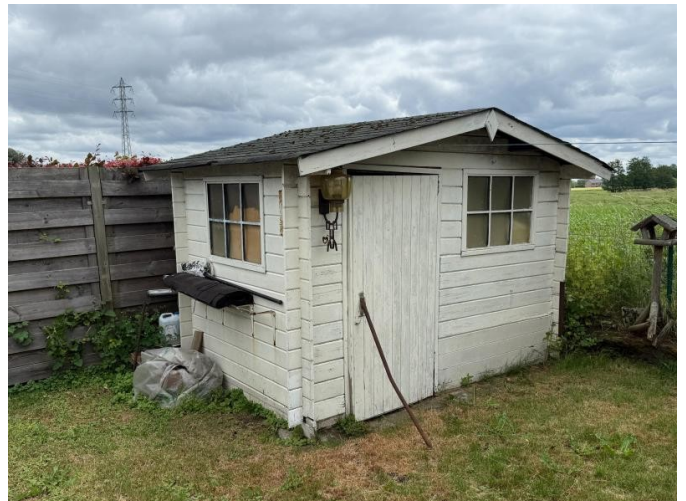
## Zone 3: Tuinhuis

- 0 Asbestmaterialen
- 0 Beperkingen
- 0 Uitsluitingen
- 0 Roerende goederen
- 0 Puin, steenslag, (water)bodem
- 0 Adviezen
- 1 **Geen asbest**
