# Asbestinventarisatetest

Sorbenlaan 49, 2610 Antwerpen

Attestnummer : **20260612-000110.000**

# Zone 1: Woning

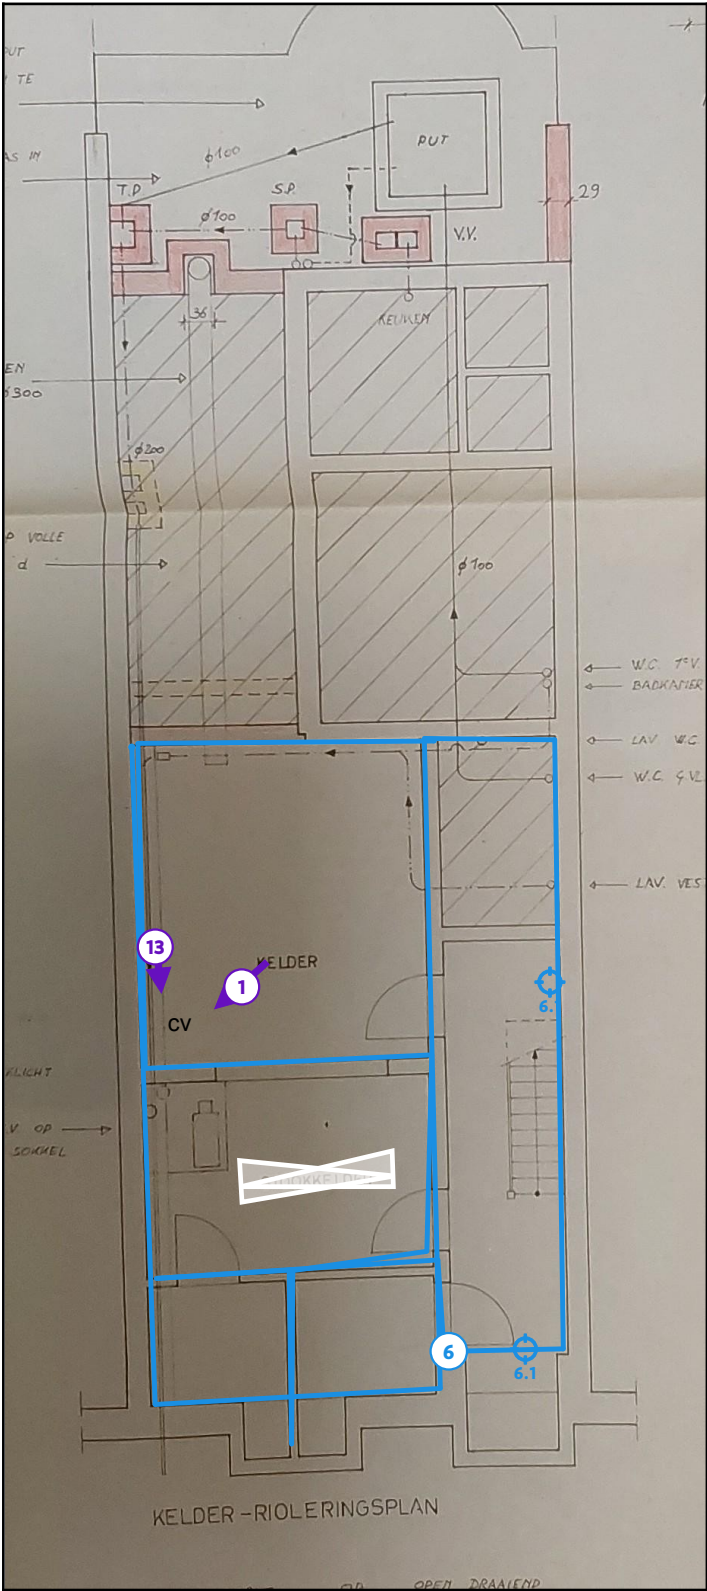
# Plan 1.2: Kelder en fund

| Beschrijving | Notitie | Terug te vinden op plannen |
|---|---|---|
| Fiche 13: materialen van rookgaskanalen | Door de hoogte niet in de schouw kunnen kijken (meer dan 3.5 m) en vermits beneden de schouw aangesloten is, niet in de schouwpijp kunnen kijken om te zien of er asbest materialen aanwezig zijn. | Plan 1.2: Kelder en fund |
